柏市健康福祉審議会
障害者健康福祉専門分科会

第2回
(R2.07.16)

青和園について

青和園の概要

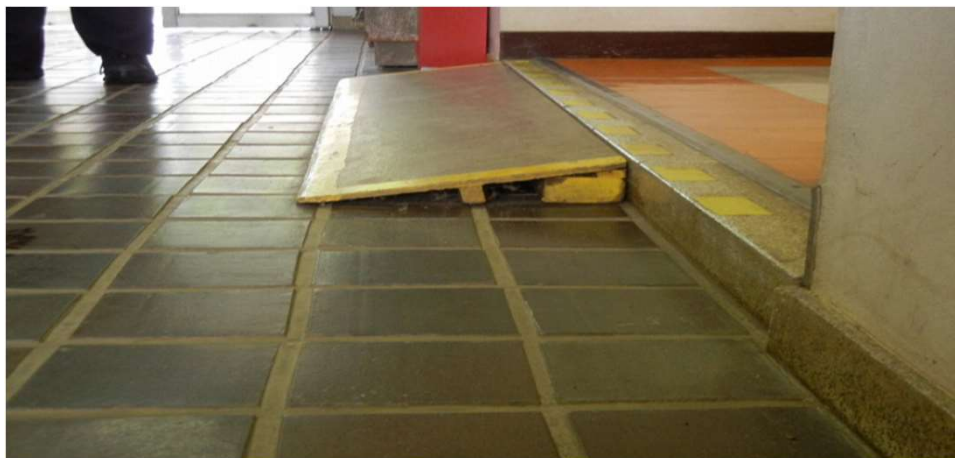
- ・ 玄関から食堂への入口です。段差があるため，車椅子や杖を使用する方が利用しやすいよう，職員がスロープを作成したものです

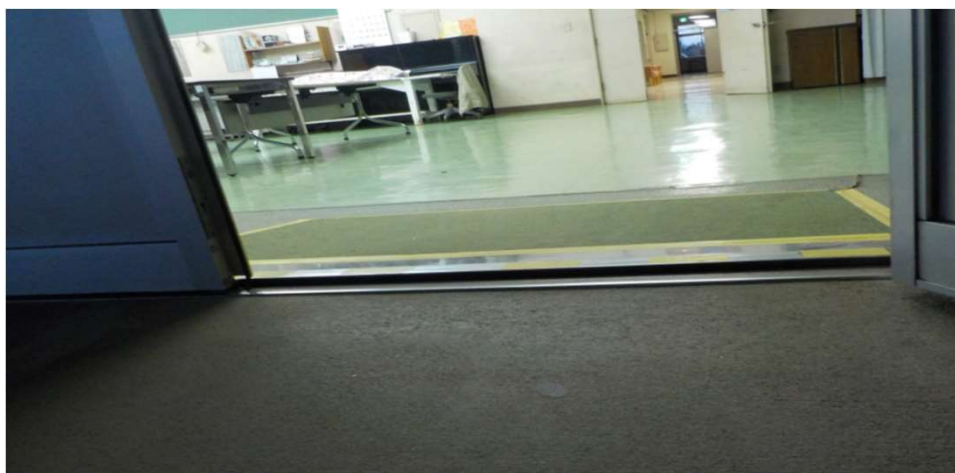
- ・ 作業室の入口です。昭和53年に建てられたため，バリアフリーになっておらず，入口がつまづきやすくなっています

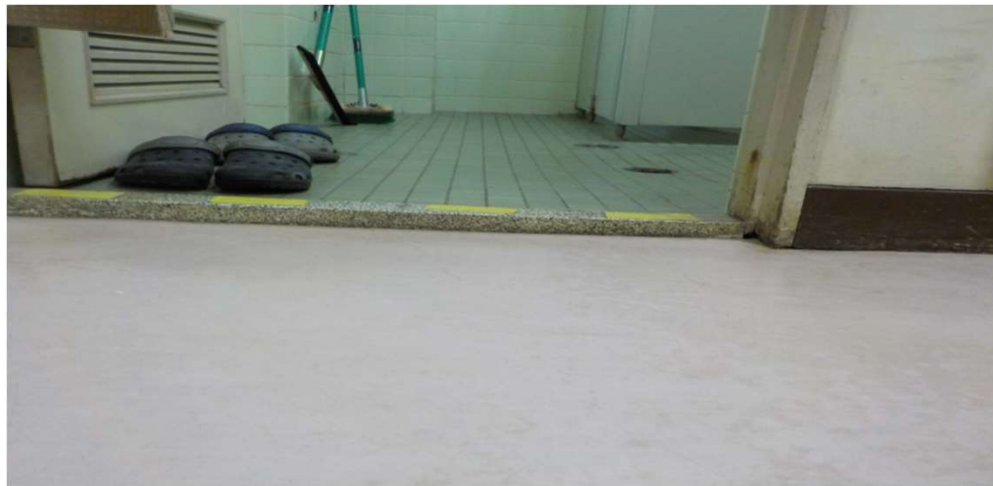
- ・ 1階の男性トイレです。女性トイレも同様ですが，入口が段差になっており，入る時につまづきやすくなっています

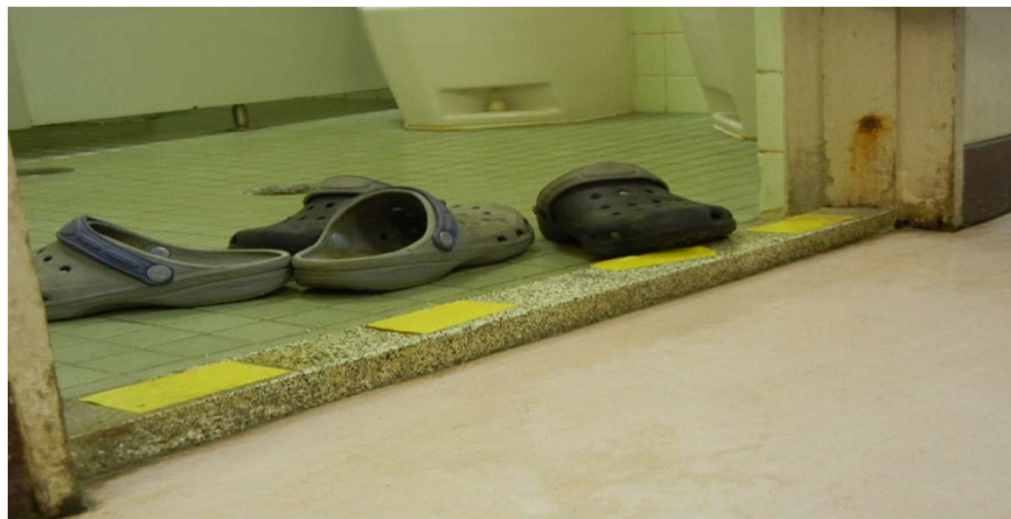
- ・ 段差があることを視覚にてわかりやすくするため，黄色のテープを貼ることで，利用者がつまづかないようにしています

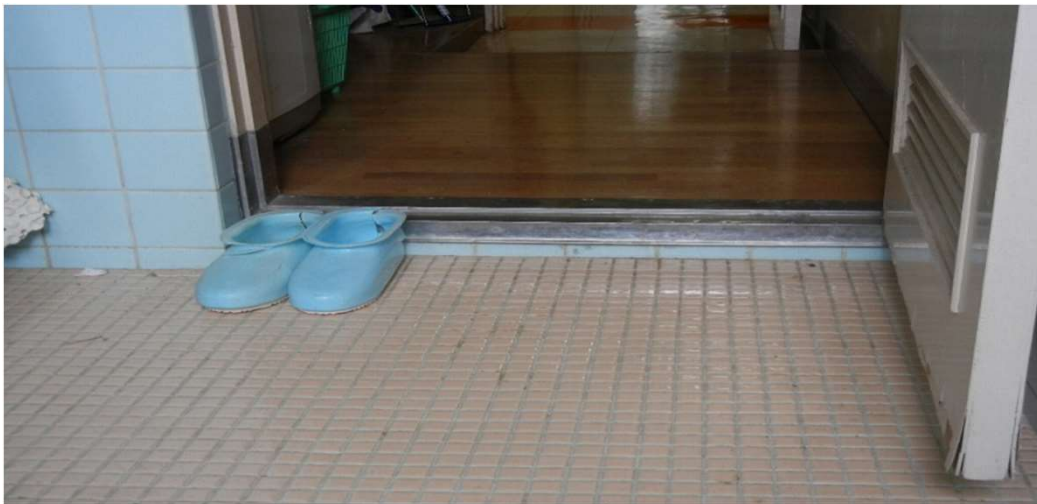
- ・ 1階の浴室と女性トイレになります。

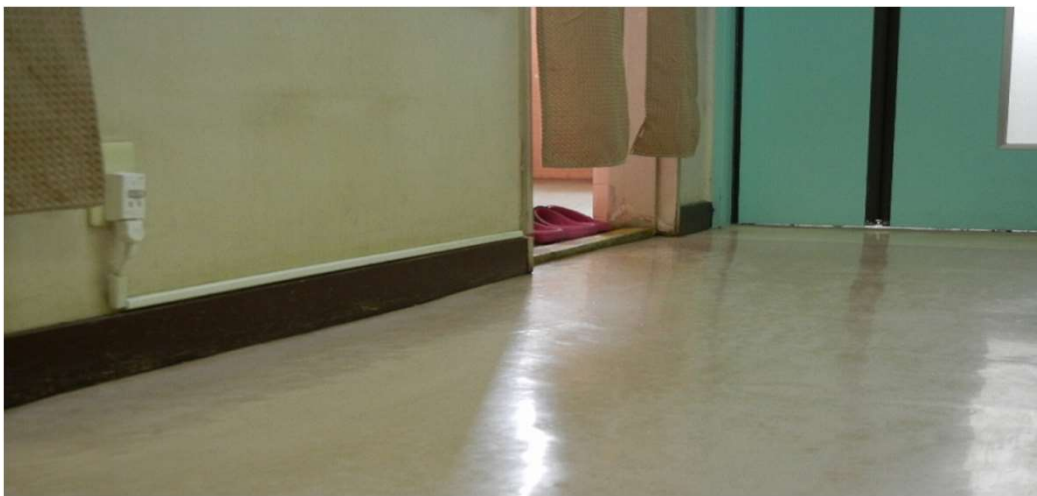
- ・ どちらも段差があること、古い施設基準で建設されたため、女性トイレは個室が狭く、車椅子の利用者が使用が難しい状況です。

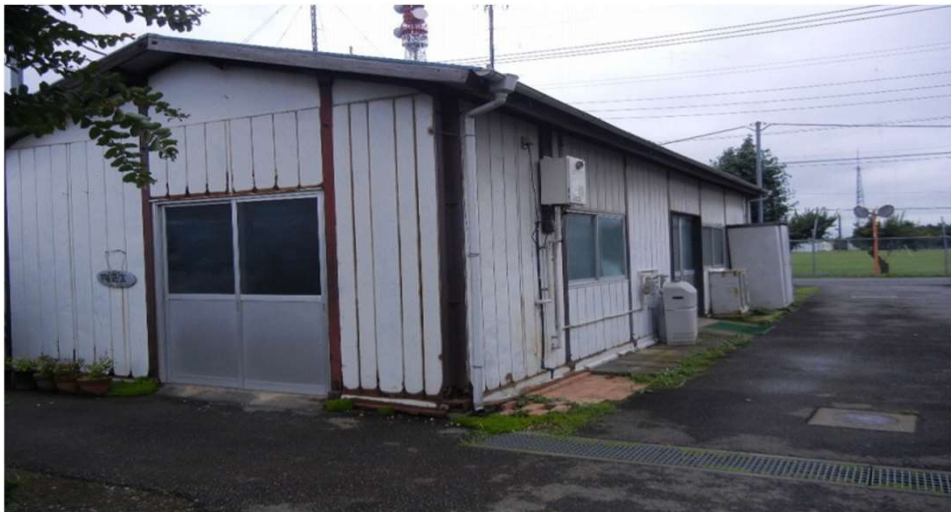
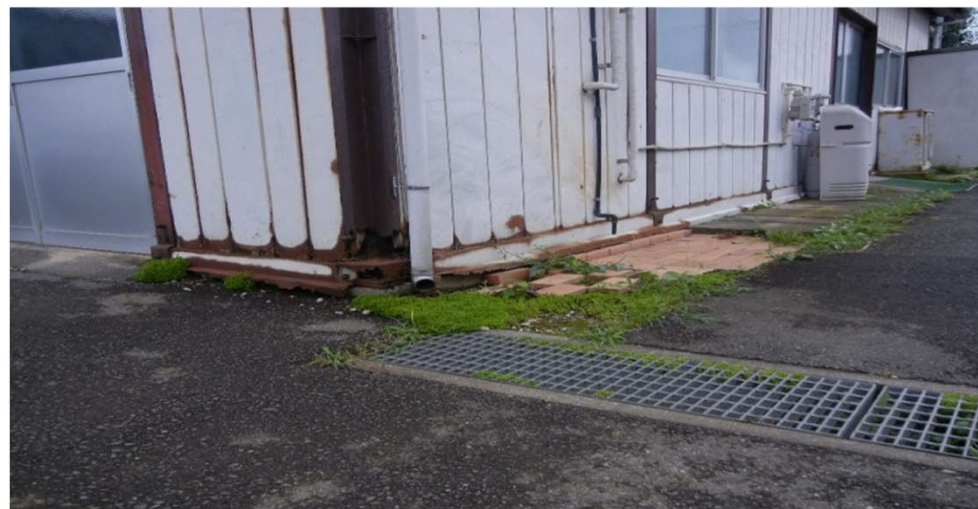
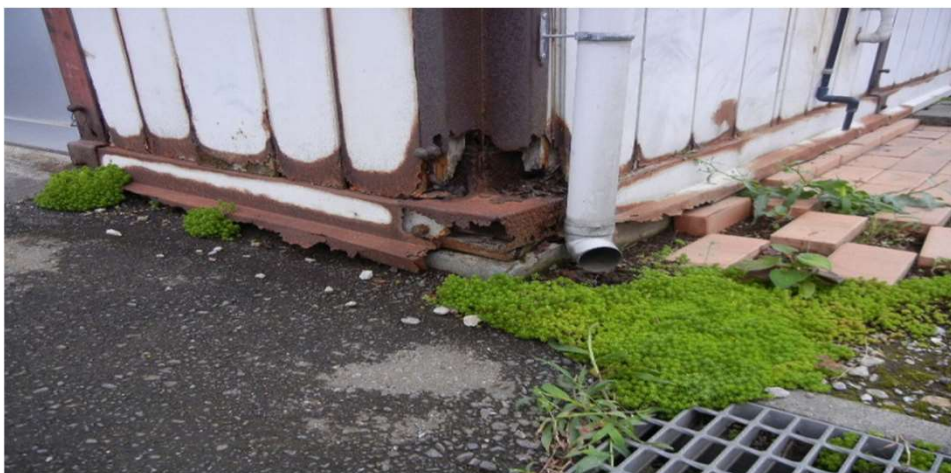
建物の老朽化（陶芸室）

- ・ 陶芸室の外壁の様子です
- ・ 建物の壁の下部が錆によってはがれてしまっています

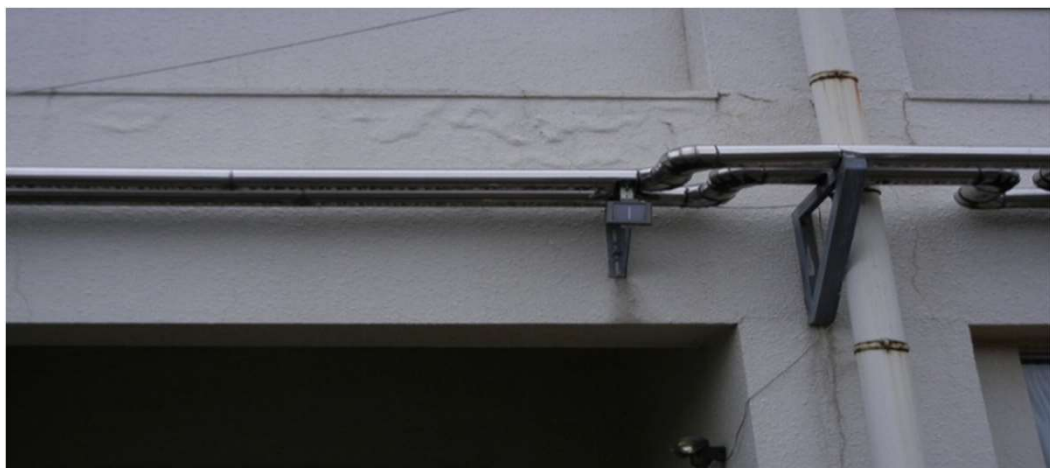
- ・ 建物の壁の内部には、雨水が入っており、老朽化が進んでいることを示しています

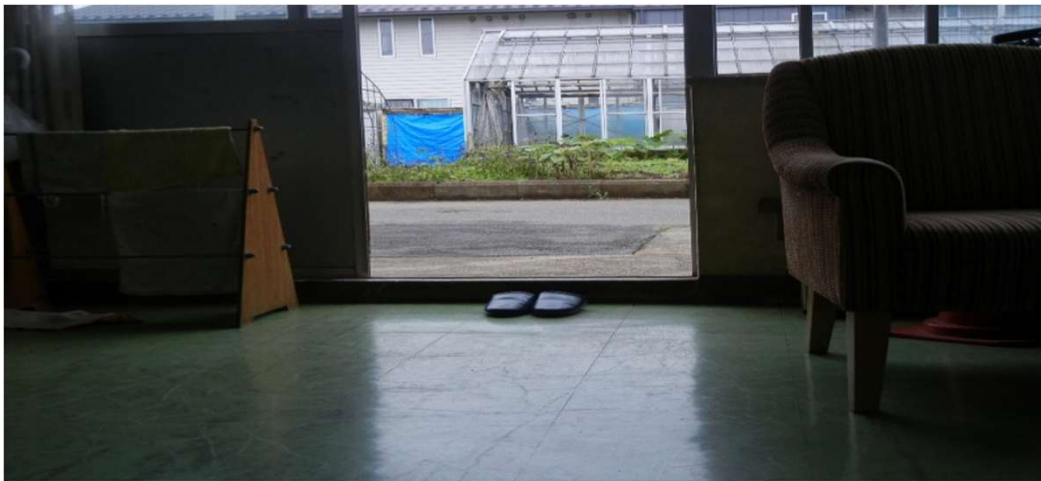
- ・ 02作業室から畑側への出入口です。スリッパがそばに置いてありますが，段差が高いことがわかります

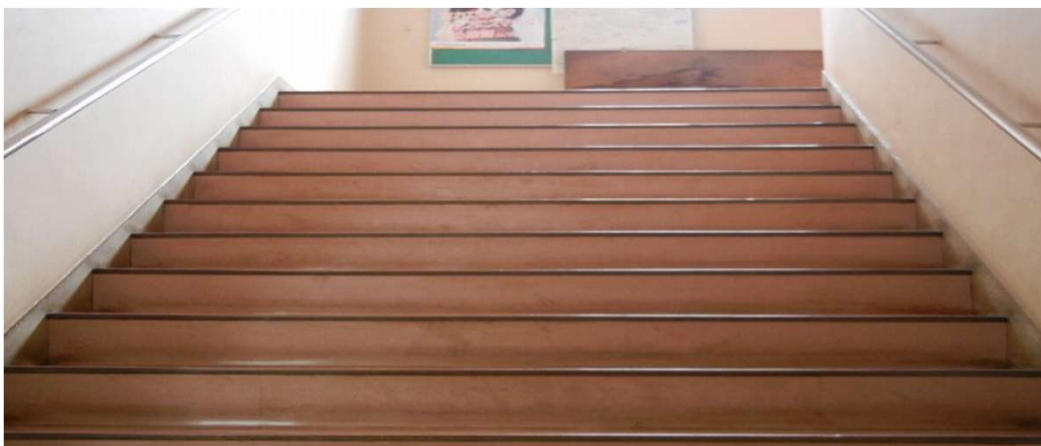
- ・ 2階への階段です。古い建築基準で建設されているため，やや階段が急になっています

- ・ 2階に医務室があるため，足の不自由な方は利用しづらいです

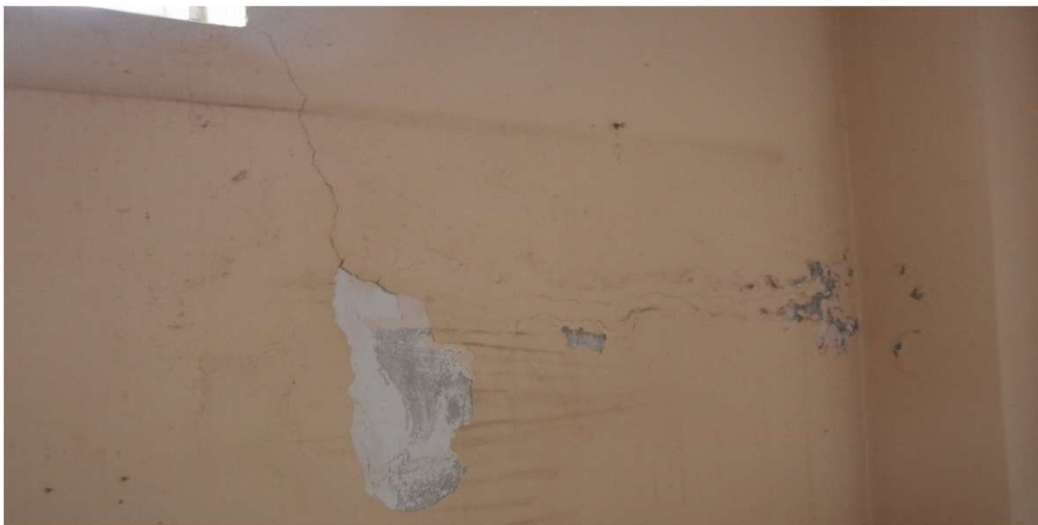
- ・ 会談の踊り場です。壁がはがれており，強い雨が降った場合は，壁を通じて雨漏りが生じます

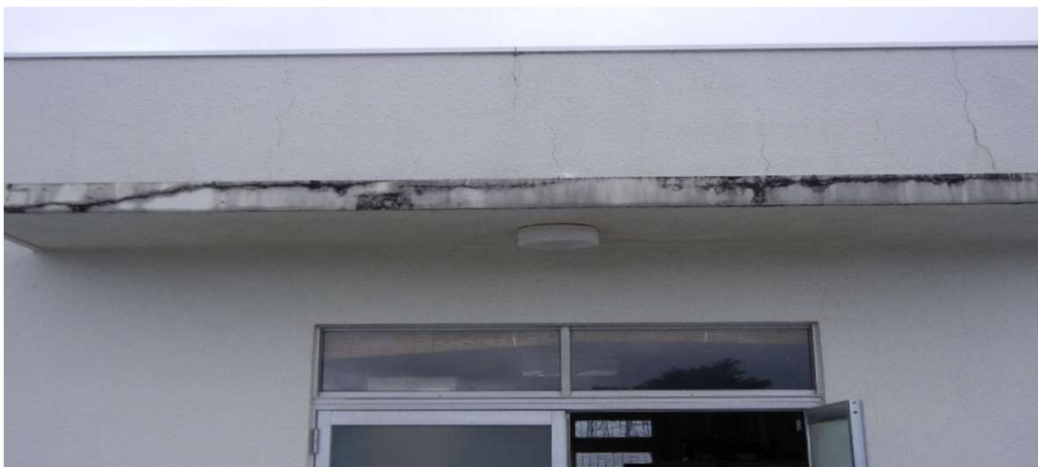
- ・ 2階屋上への出入口です。右上部の壁にひびが入っており，老朽化が進んでいます
