# 第4章 吉田家住宅

所在地：千葉県柏市花野井 868

建築時期：明治 27 年（1894）、

柏市建造物調査報告書 4

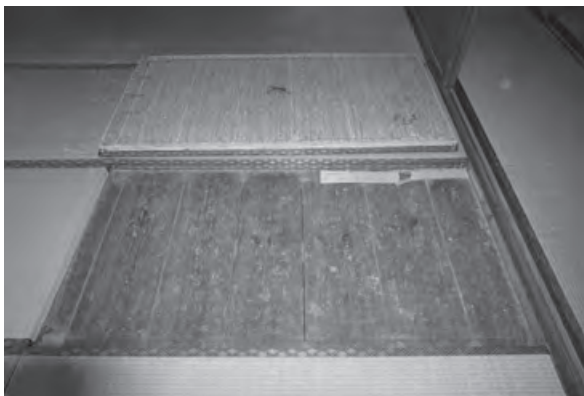
中の間 床板には鉋がかけられ、色合いから畳を敷かず使用されたことがわかる。

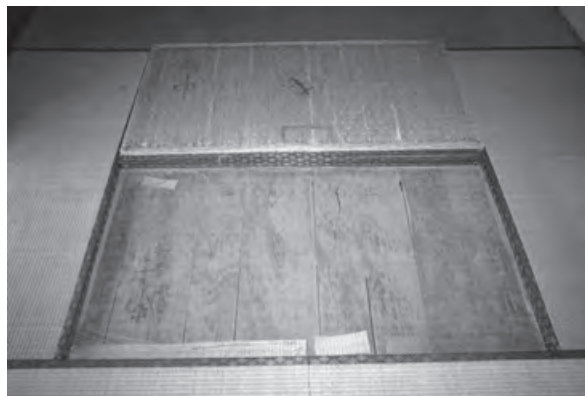
奥の間 畳の下の荒床（あらゆか）の表面には手曳き鋸による加工痕があり、常に畳が敷かれていたことがわかる。

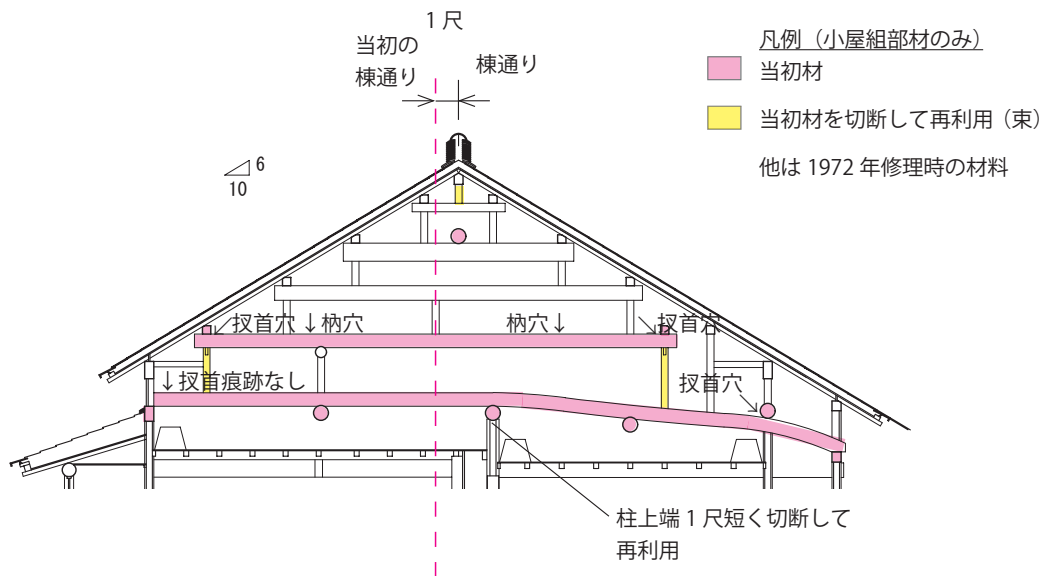
現状小屋組（瓦葺）に見る当初小屋組（茅葺）の痕跡

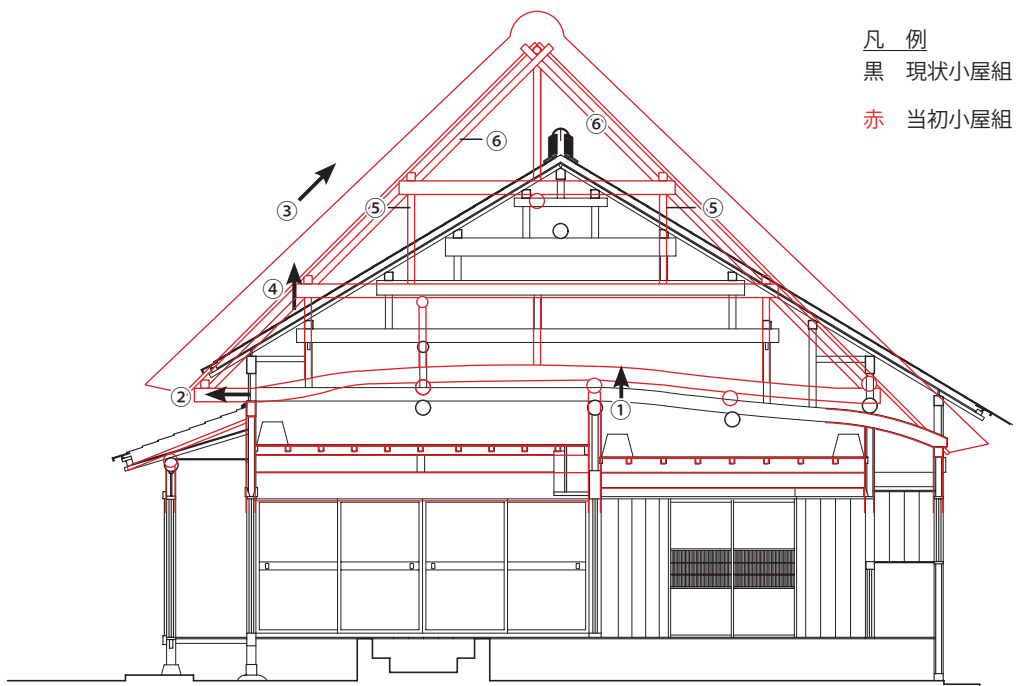
- ① 大黒柱を1尺高くする。 根拠：大黒柱を切断した断片残存
- ② 正面にせがいを2尺出す。 根拠：現状と旧状の棟束の位置のずれは1尺  
この先端で追扱首（おいざす）を受ける。
- ③ 矩勾配で屋根を架ける。 根拠：茅葺の一般的な形式
- ④ 小屋梁を屋根にぶつかる高さまで上げる。 根拠：切り縮めた小屋束にのっていた。
- ⑤ 小屋梁に束を立てる。
- ⑥ 茅葺屋根の構成部材である扱首（さす）を架ける。

現状小屋組（瓦葺）から当初小屋組（茅葺）を復原する手順

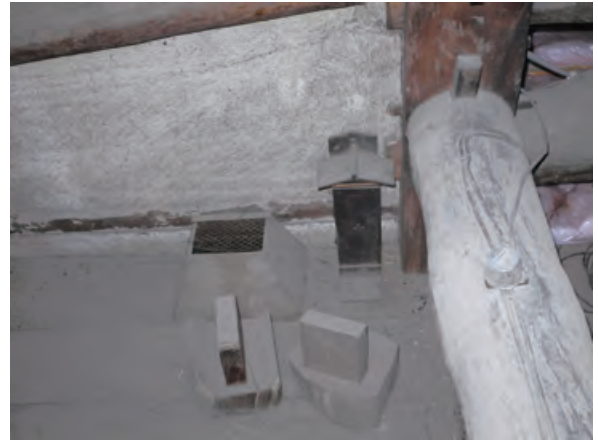
大黒柱の天井裏には、昭和47年の修理で切断した大黒柱と  
第2大黒柱の上端と札箱が置かれていた。奥に天井換気口。

前述の札が発見された場所には、大黒柱を含め柱の上端を切り落としたものが 2 片置かれていた。札の近くにあったので、昭和 47 年の修理時に発生した部材であることが想像できた。現在の大黒柱の上端に切断された跡が見られるか確認すべく、積もった土と埃をこすって落としたり、墨書が現れ「祝上棟 昭和四拾七年十月参拾壹日」と書かれていた。これで柱上端が切られたことが確実にになった。柱断片の長さ（梁に差し込まれる<sup>ほぞ</sup>柄長さを除く）は、4.5 寸（大黒柱：300 ミリ角）と 4 寸（恵比寿柱：260 ミリ角）で、新しく作られた柄の長さ 6 寸との納まりから判断するともとの柱は現況より約 1 尺高かったことがわかった。

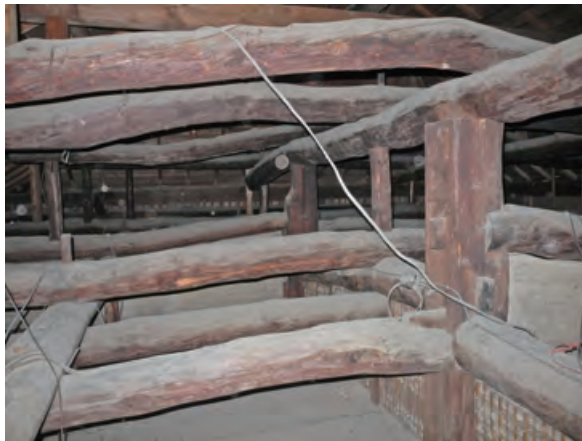
柱の上端を切り縮め、曲がった木材からなる小屋組の位置を  
ずらして再利用している。

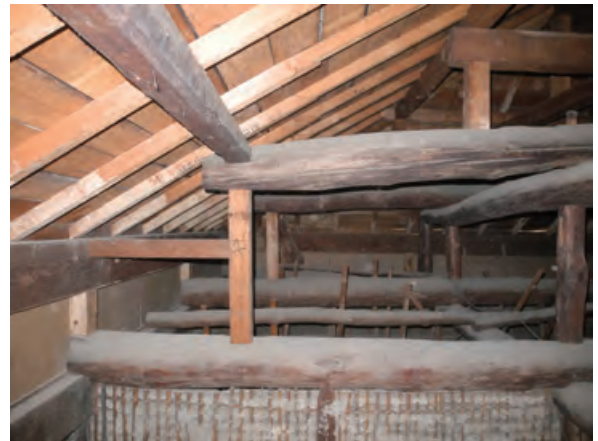
新設された桁を繋ぐ部材や野垂木・野地板が新しくされた。  
土壁の取り付く梁を含む下方の梁組は再利用された。

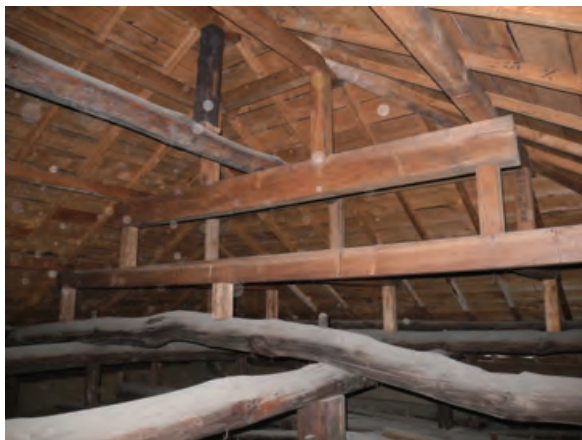
新材で瓦葺のための小屋組を設けた。棟木を支える部材には  
「棟束」と記す。煤けた棟束は当初材を再利用したもの。

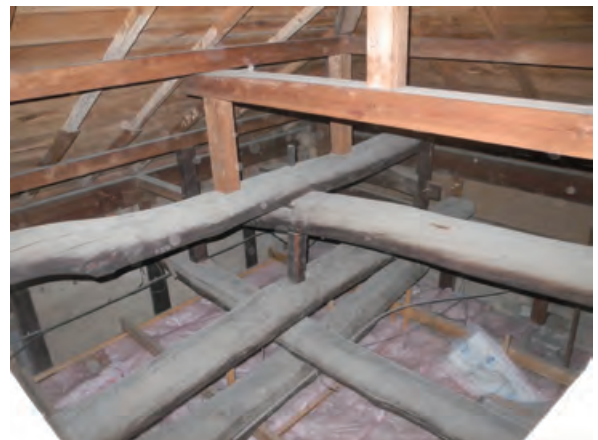
小屋組下方では、既存部材をもとの組み合わせのまま用いる。

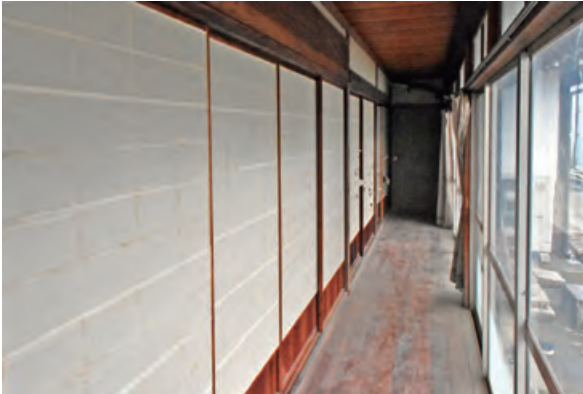
東縁 濡れ縁が室内化され、切目縁は縁甲板張りに変更。

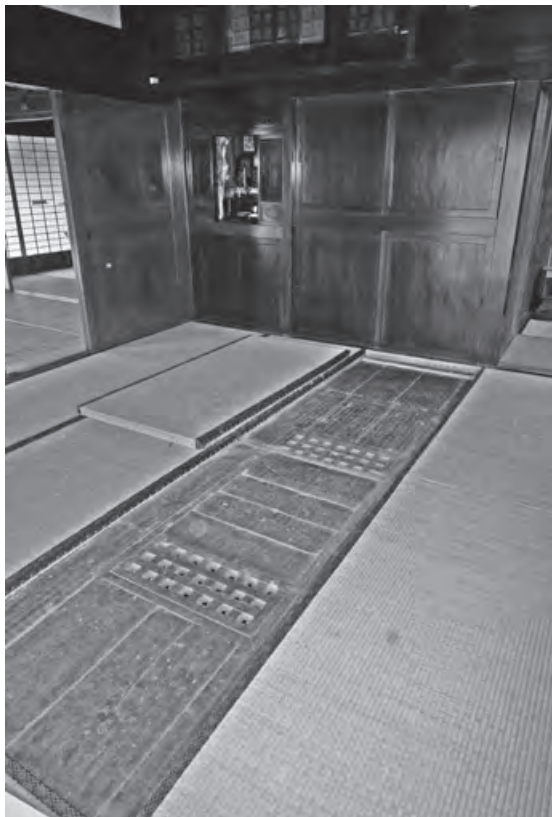
座敷の畳を持ち上げたところ、部屋のほぼ中央に囲炉裏があり、内部に灰と炭がわずかながら残されていた。大きさは横 68 センチ×縦 1,460 センチ（枠の外寸）と縦長で、壁土で造られた炉の内側に瓦を張り、炉の両端では床を一段高くする。さらに炉の蓋は中央部が厚板であるのに対して、両端には格子状の蓋が設けられていた。また、この中央の 2 枚は開けやすいように指を入れる切り込みが付けられている。

この特殊な構造は、この主屋の建てられた明治時代中期に、養蚕を行う蚕室用に農務局蚕業試験場（現東京都北区西ヶ原にあった。）で考案された。中央で炭を焼き、鉄板張りの中央部からは輻射熱として、両脇の格子状の蓋のところから暖められた空気を放出することによって、室内全体を暖めやすく設計されている。吉田家の炉中央部の蓋は鉄板張りになっておらず、改造された痕跡はなく、周囲の床板と蓋の木材が同時代であることから、西ヶ原式火炉を部分的に踏襲して造られたと言える。

座敷 畳の下に発見された囲炉裏は、養蚕用に開発された効率の良い火炉の形式

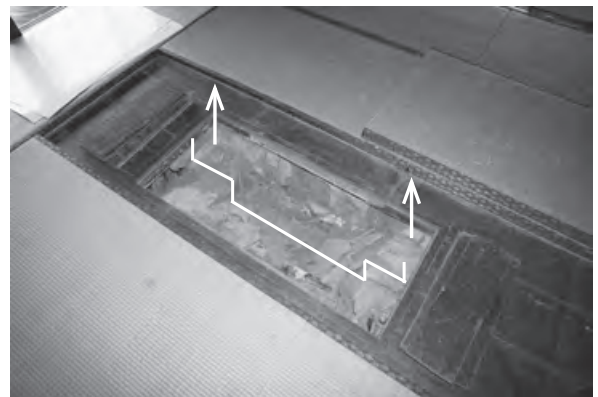
囲炉裏の床面は両端が高くされ、中央で焚く火の熱が部屋に広まりやすい構造になっている。内部の模式図を白線で示す。

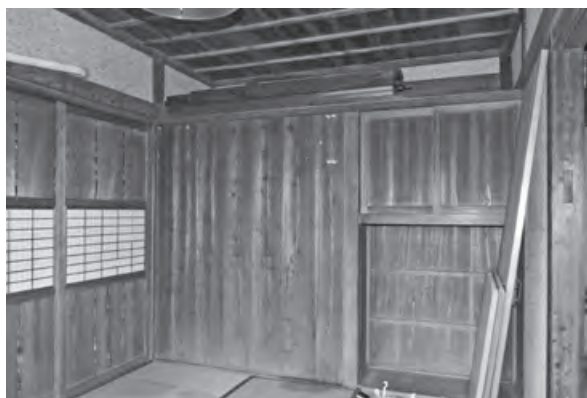
納戸 座敷の仏壇と押入の裏側が見える。南壁(画面右)から奥の間に入りできるように改造された。

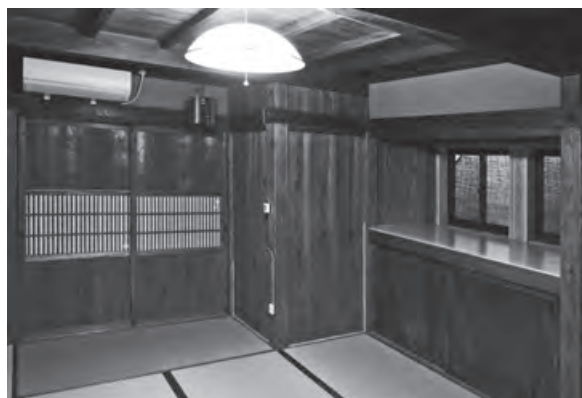
勝手 南壁より納戸に入る。西壁では押入を改造して地袋とする。

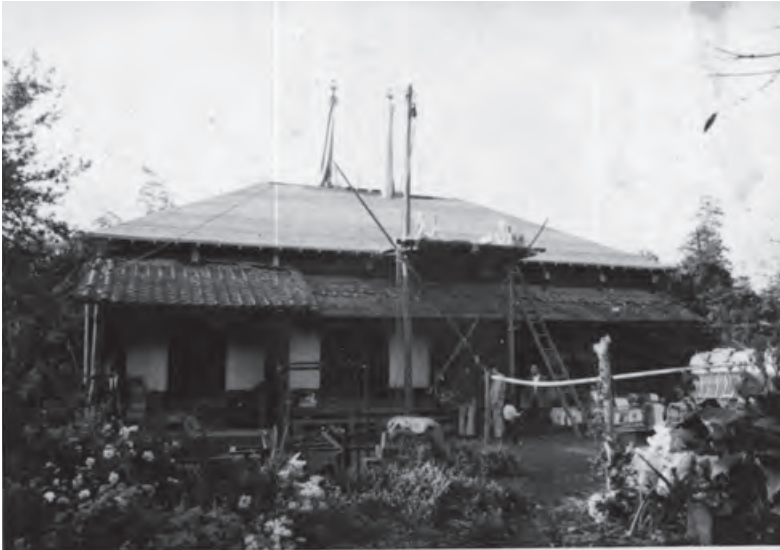
昭和 47 年（1972）の上棟式 茅葺屋根を瓦葺とするために小屋組が改造された。屋根葺替を終えた後に軒より下の工事が行われたことがわかる。画面右にこれから葺く瓦が積まれている。

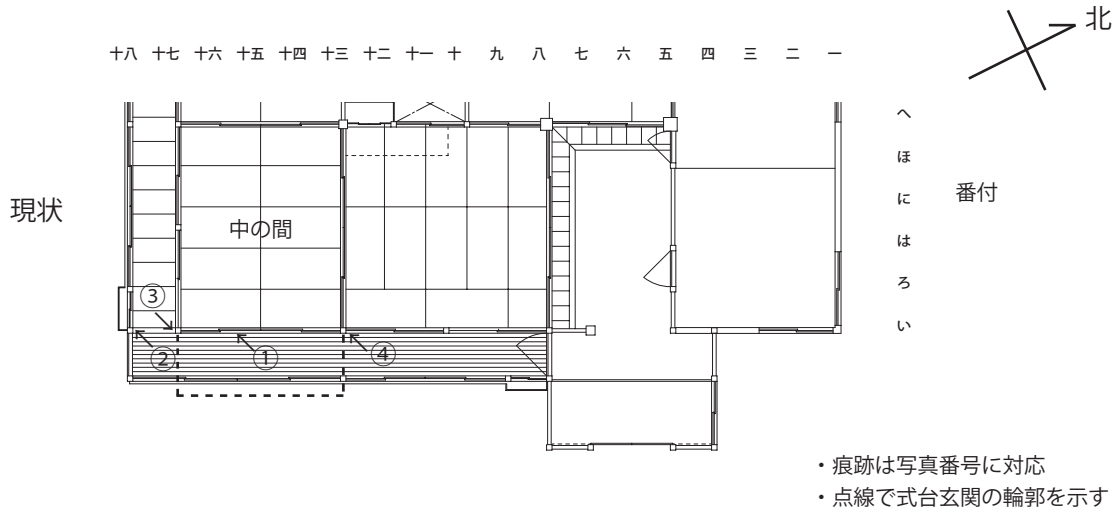
① 中の間一東縁境の差鴨居外側には、式台玄関の鴨居痕跡が見られる。画面左側に②③に見る戸袋が付くので、③の柱に袖壁の痕跡はない。

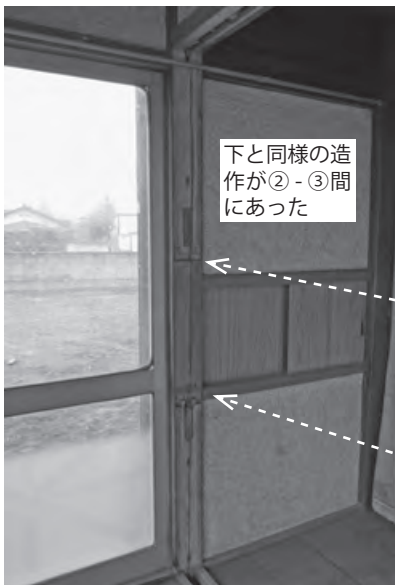
② 式台玄関戸袋内側の壁の痕跡(南壁北面)

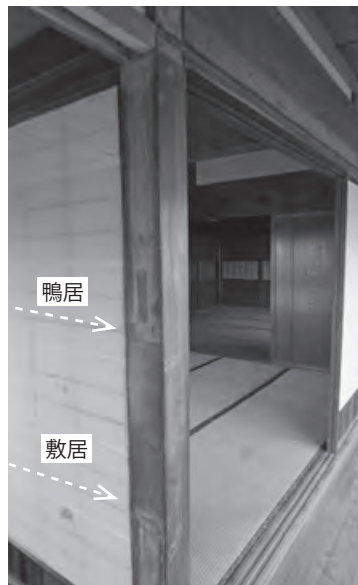
③ 式台玄関戸袋内側の壁の痕跡(南面)。②に対となる痕跡

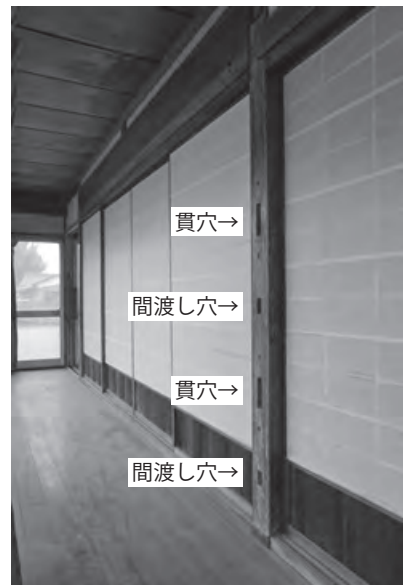
④ 式台玄関袖壁の土壁が取り付いた痕跡

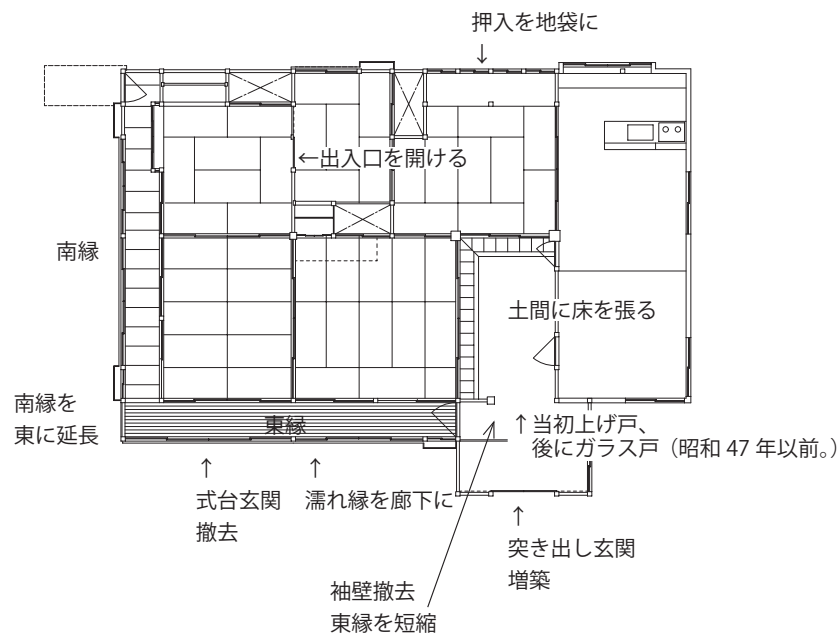
現状平面に見る改造箇所

置に床を張る。古写真より、この改造の前に既に土間出入口は引違のガラス戸に改められていたことがわかる。下図に○で示す柱には、当初の土間出入口上げ戸と東縁袖壁の痕跡が見られる。

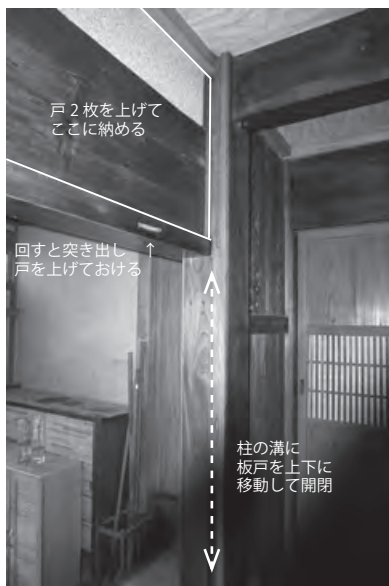
内側には上げ戸が建て込まれていた跡がある。

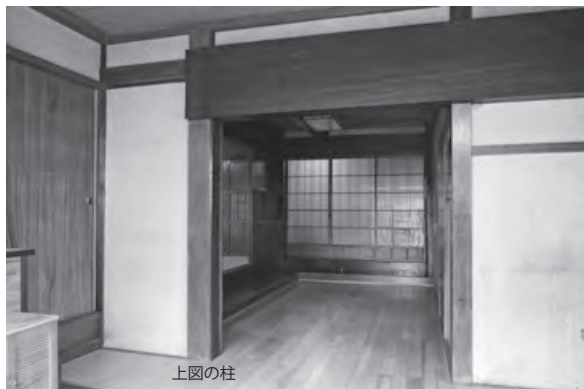
玄関にある当初の土間出入口には差鴨居が残る。  
内側に上げ戸の取り付け痕跡

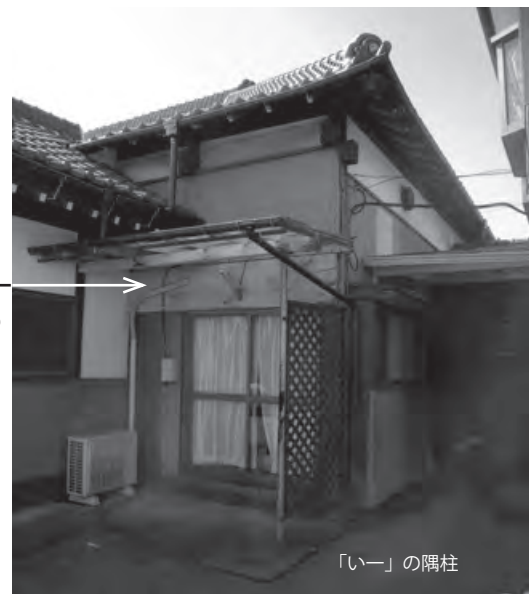
台所北東角。ペンキ塗された土間の差鴨居が室内  
(左図) から続く。隅柱が番付の起点となる「いー」
