旧手賀教会堂保存修理工事報告書

柏市建造物調査報告書

柏市教育委員会

2023

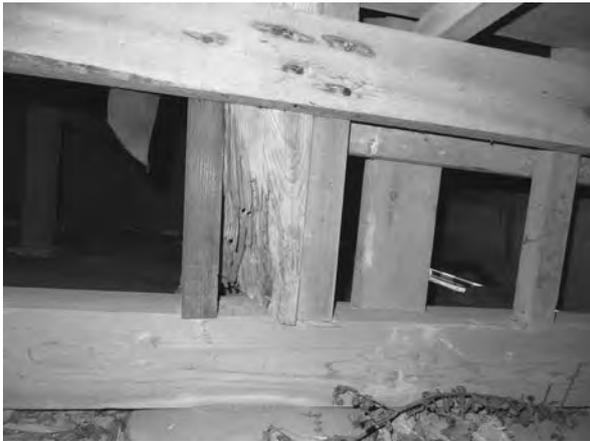
本屋の聖堂取付き部及び聖堂廻りの柱脚に腐朽がみられた。西側下屋の繫梁仕口の緩み、本屋六畳と四畳間の敷居及び鴨居の仕口緩みがみられた。床組は、大引(足固)以外は、昭和50年の修理時に新たに足された材も多く、概ね健全であった。

図 3-31 柱脚の腐朽

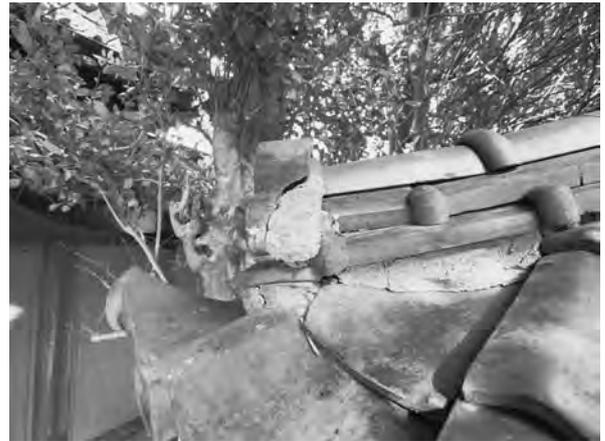
西側下屋の瓦がずれており、東側聖堂の瓦も全体的にずれがあり、平瓦や鬼瓦は一部割れていた。

図 3-32 聖堂 屋根瓦の割れ

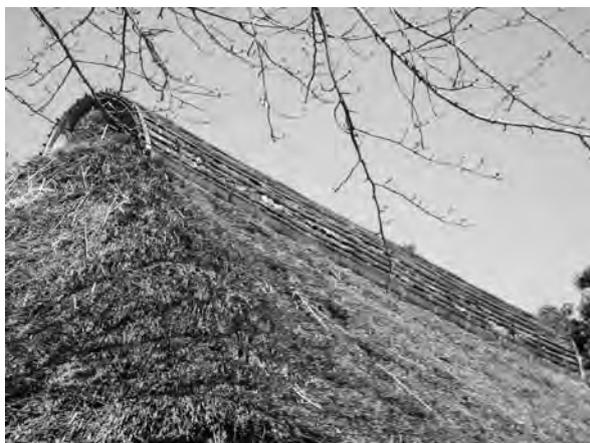
茅葺は、全体的に経年劣化によりへたれが進み、鳥による茅の抜けや部分的な欠損が目立っていた。ぐし棟の竹簾も劣化した状態であった。

図 3-33 写真 茅葺屋根の劣化

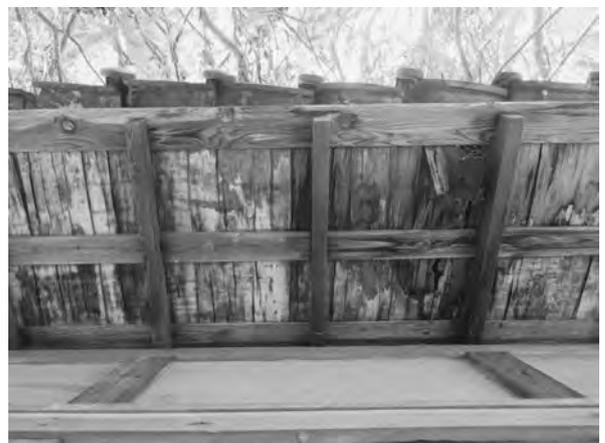
せがい造の化粧裏板の釘留めが全体的に外れ、風が吹き込み板があばれることで、小動物の侵入の要因となっていた。聖堂の化粧軒裏の杉皮が、全体的に腐朽したわんでいた。

図 3-34 聖堂 化粧軒裏板の破損

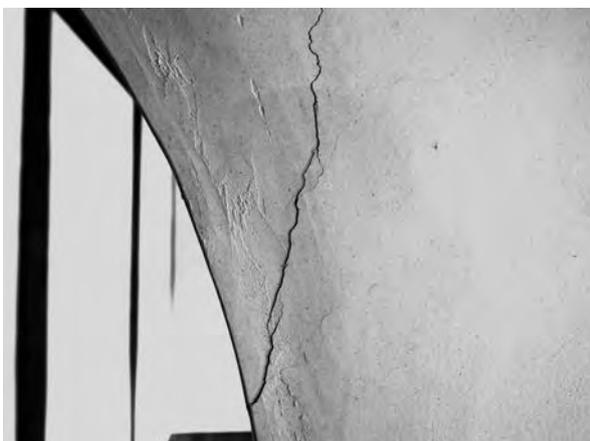
建物内部では、聖堂廻りの白漆喰壁には、軽微な亀裂があった。また、側廻りは桁まで塗られていた土壁が、天井上で剥落している箇所がみうけられた。

図 3-35 聖堂 壁漆喰塗の割れ

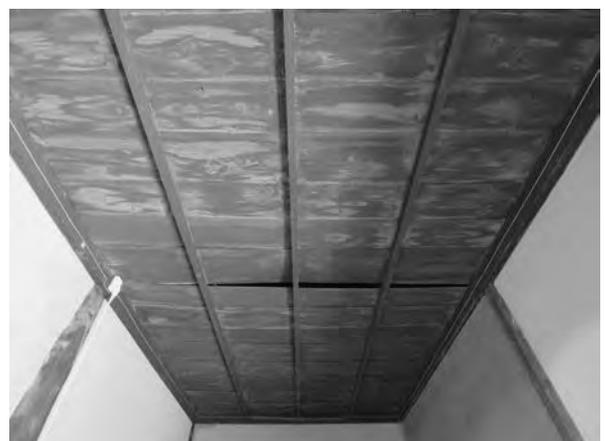
全体的に、天井板のたわみ、あばれ、シミが目立っていた。

図 3-36 天井板のたわみ(4畳間)

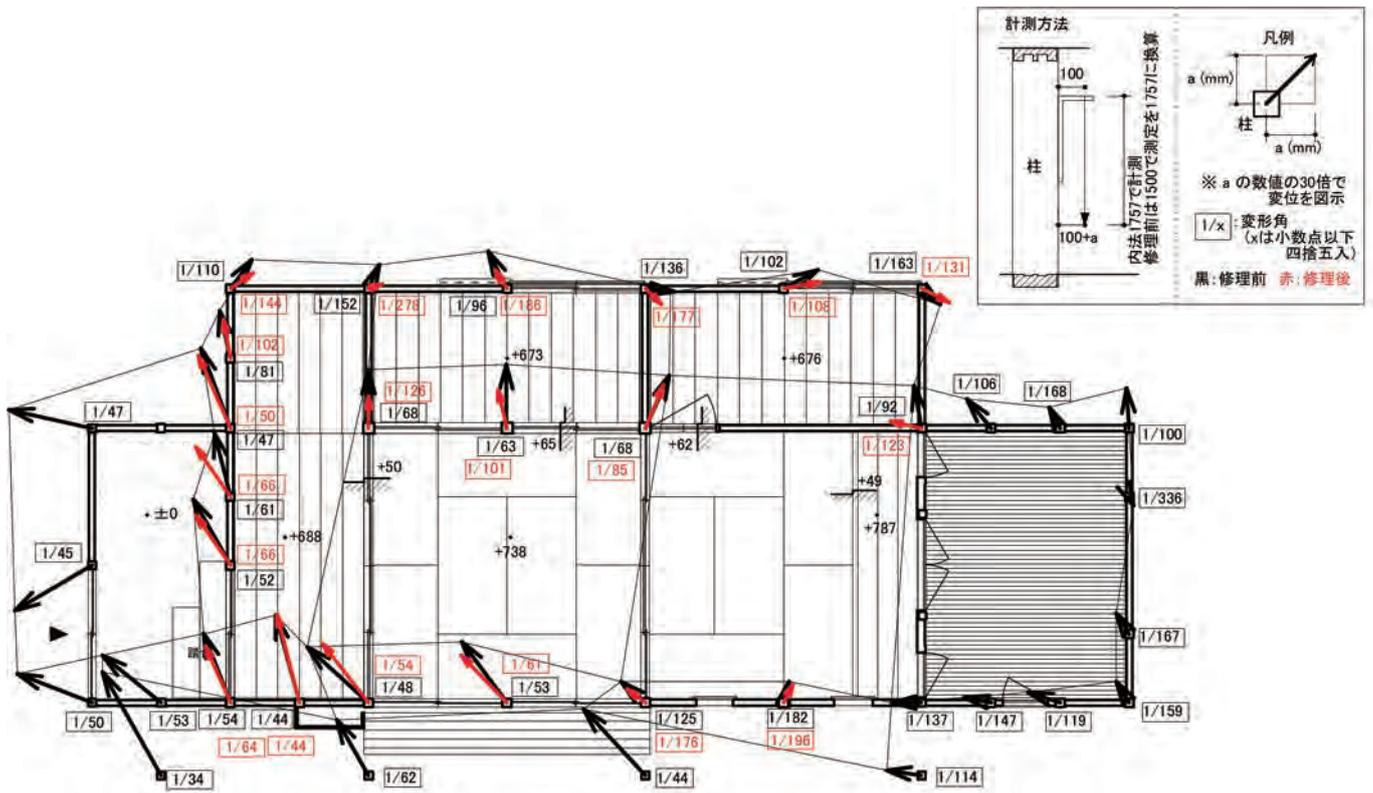
図 3-37 柱の傾倒

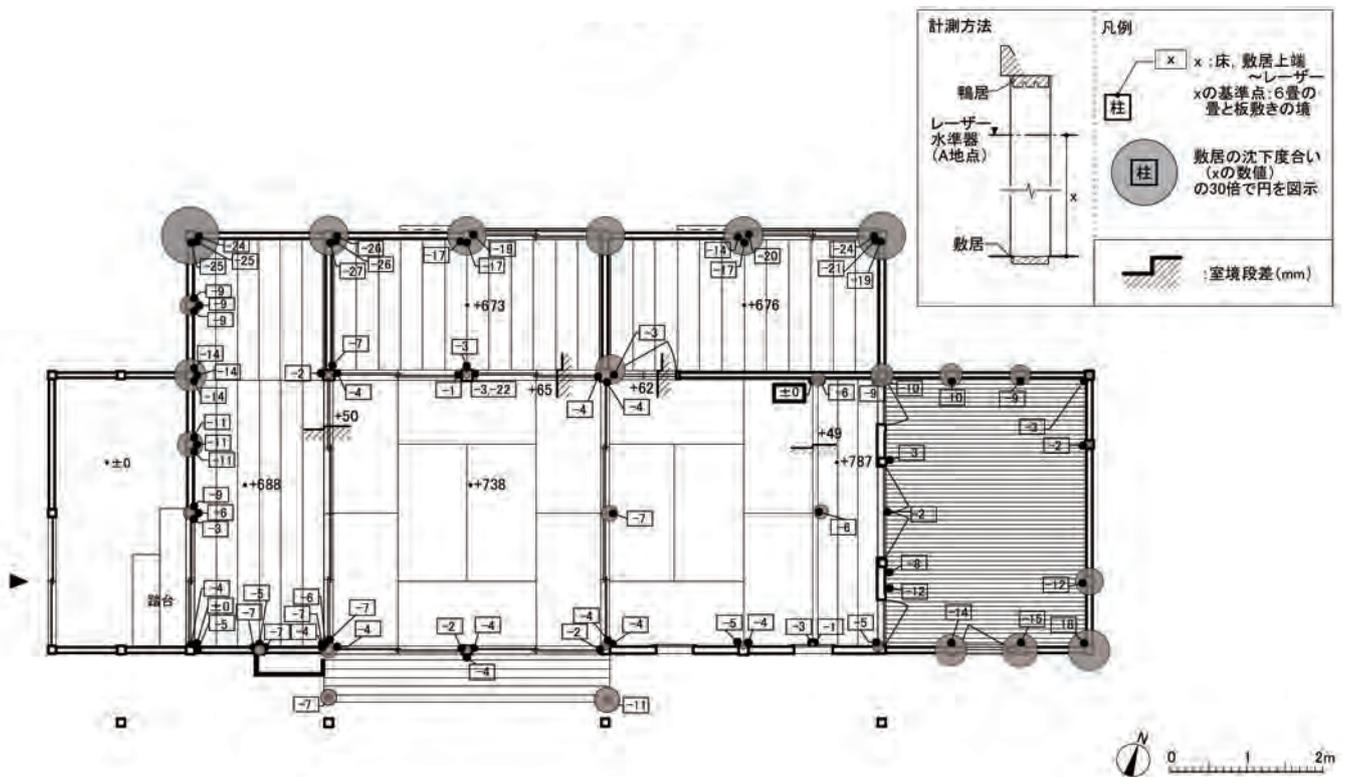
図 3-38 柱の不陸
