# 第4章 工事の内容と実施仕様

旧手賀教会堂が建つ敷地は、北東面が約 16 m の隣地境界、南東面は約 24 m を接道し、北西面は長さ約 26 m、高低差約 5 m の崖上に位置する三角形形状である。建物南東面の土庇の柱通りから道路境界線までの距離が、東側で約 3 m、西側で約 2 m と近接しており、また敷地西側の隅には地域のシンボルでもある桜の老木があり、軒足場・資材置場・工事車両駐車スペースを省スペースで確保する必要があった。

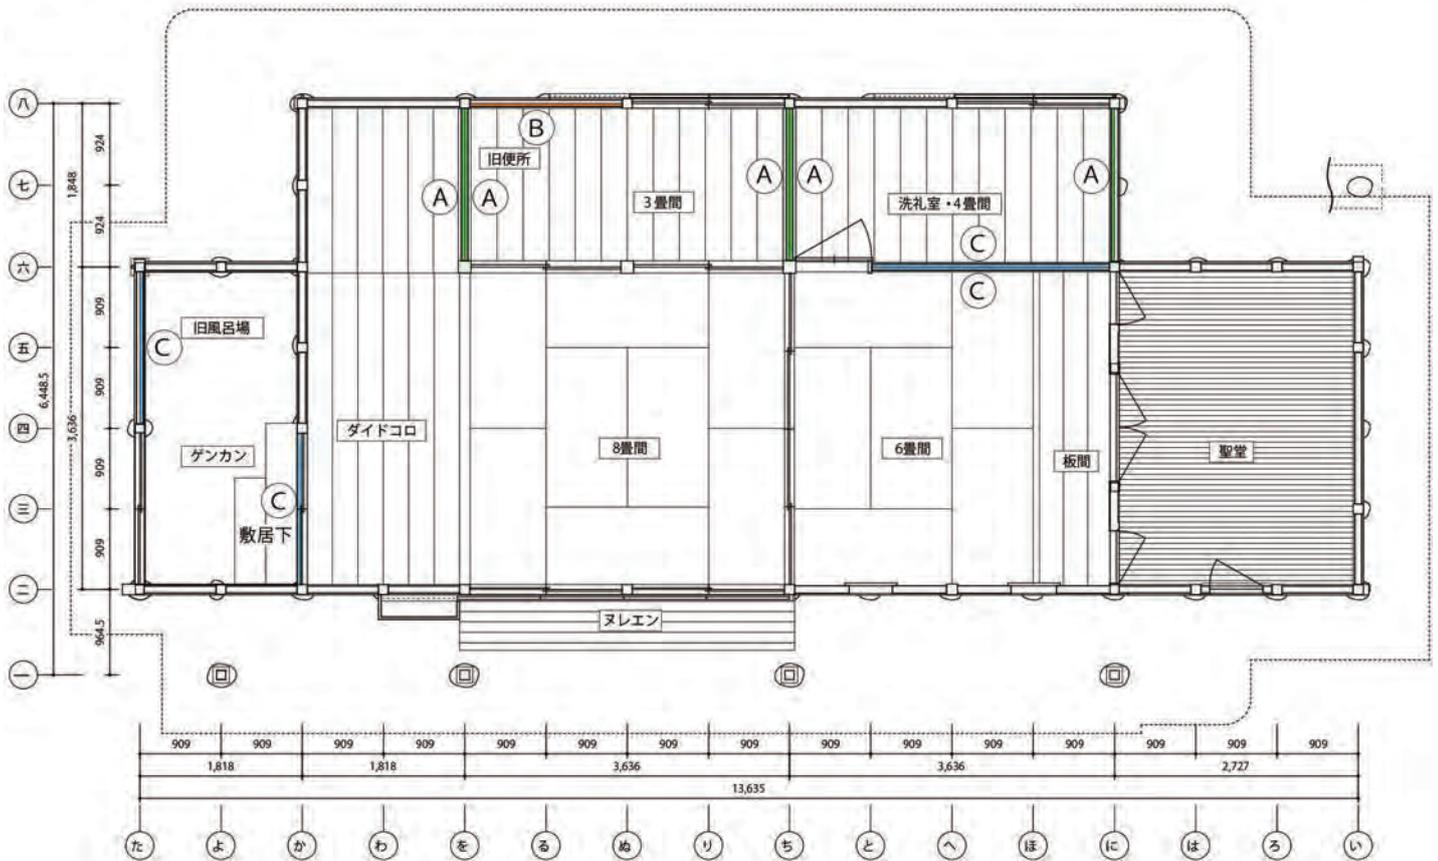
図 4-4 解体した既存土壁の仕様

壁：構造用合板または荒壁パネルを使用して耐力壁とする部分の壁を解体した。3 畳間北面の西寄り半間の壁は、便所を復旧整備するため解体撤去した。既存土壁の仕様は三種類あり、その他聖堂の内壁は、漆喰仕上げであった。(図 4-4 参照)

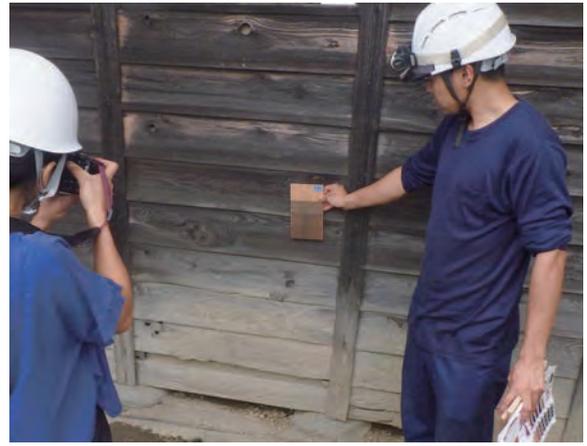
図 4-6 古色調整色合わせ状況

塗装はアンバー粉、墨汁を水溶きしたものをウエスで刷り込むように塗布した。

外周部材および天井板のうち、既存の周囲部材が赤味掛かっている部位の取替材等は、上記古色調整を施した上から、柿渋を水で希釈したものを刷毛塗りし、濃さを確認しながら部位によっては2度塗りを行い、周辺部材に馴染ませるよう留意した。

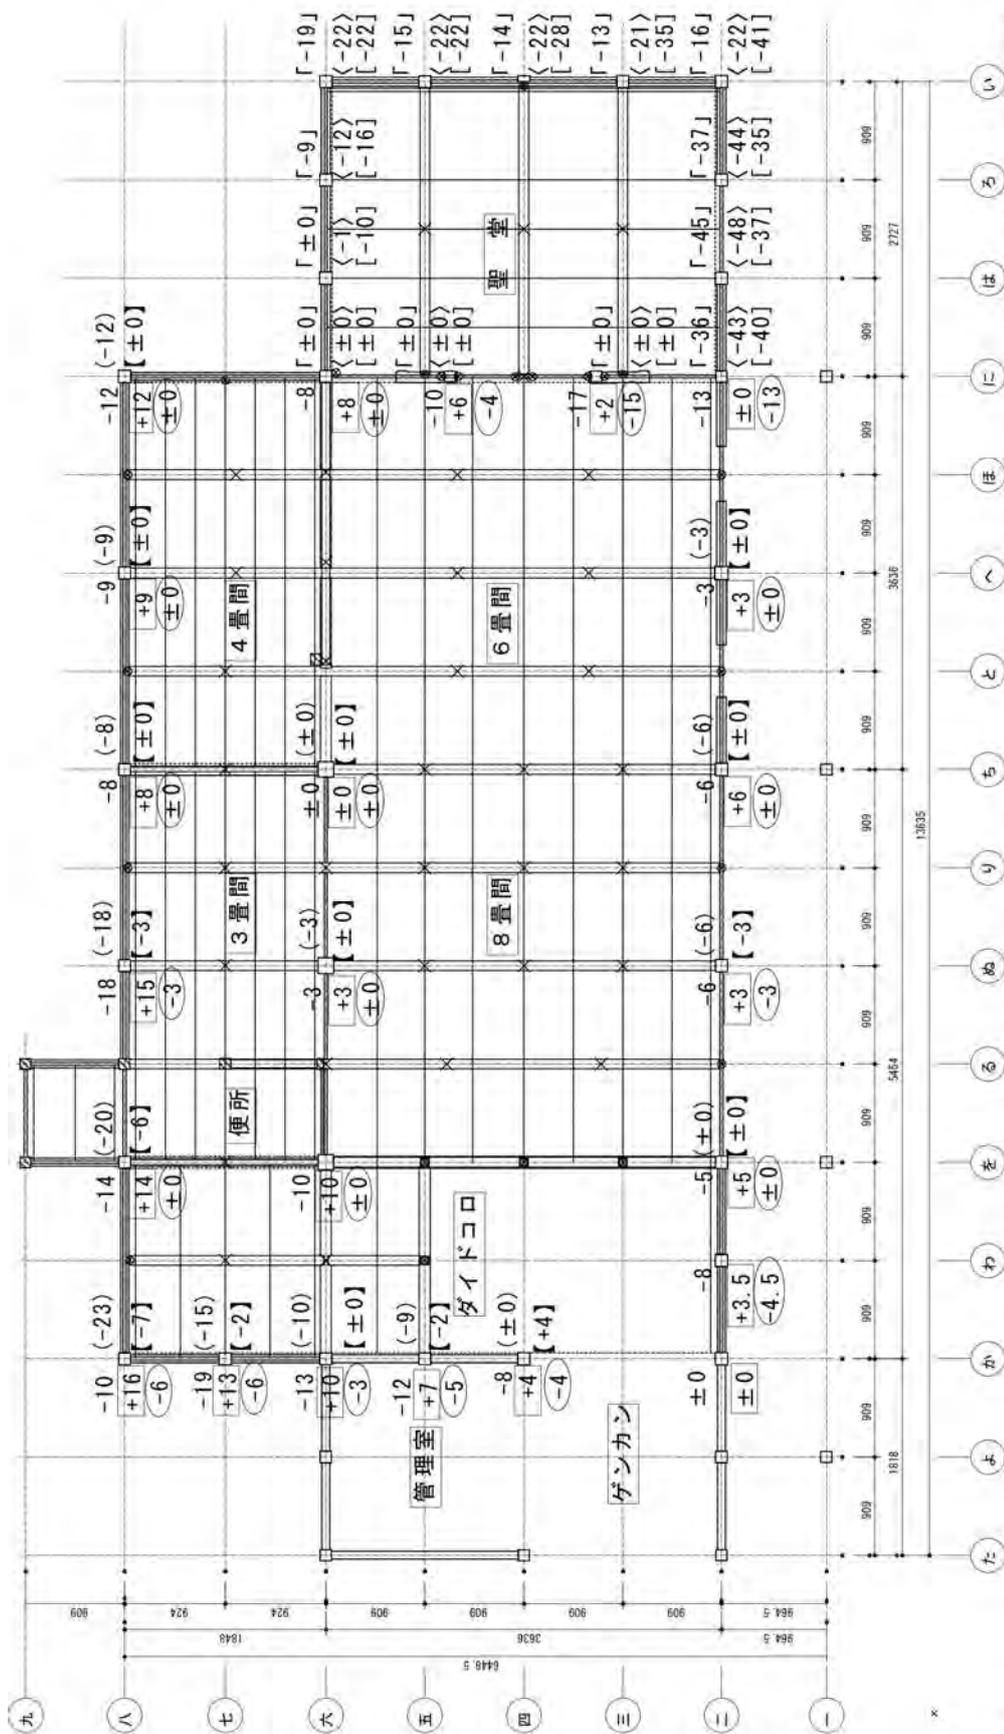
図 4-8 現状不同沈下量及び揚げ寸法記録図

床、壁及び天井の解体が完了した後、各柱について土台天端、幅木下端、敷居上端、鴨居下端、廻縁下端の高さを実測し、それらの数値を基に監督員と協議の上、各柱の持揚げの寸法（以下、揚げ寸法と記す）を計画した。なお、本工事は耐力壁および復旧整備する便所以外の壁は解体しないことから、残存させた土壁の破損を避けるため、隣り合う柱間の距離 909 mm 当たりの揚げ寸法の差が 3.5 mm を超えないように、不陸調整を実施した。

聖堂は壁が漆喰塗であり、壁の変形に対する許容値は小さい。そこで、漆喰壁の破損を避けるため、壁の面形状を維持できるように、聖堂周囲の各柱の揚げ寸法を比例的に設定することを検討した。しかし、実測の結果、床の不同沈下と軒桁の不同沈下の値が大きく異なっており、いずれかを水平にすればもう片方の不同沈下量が増すことが判明した。このため、聖堂の不同沈下については、聖堂西面（二通り）のみ不陸調整を行い、他の部分については今後の解体工事時に不陸調整が実施されるように、状況の記録にとどめることとした。

聖堂の不同沈下  
 に六柱位置の高さを  
 ±0とした場合の  
 部位別不陸実測値  
 「数字」：軒桁下端  
 〈数字〉：天井回縁下端  
 [数字]：床高

909 × 250rad = 3.6mm によって、半間の間で隣り合う柱同士の揚げ寸法の差が3.5mm以内となるようにする。  
 床東は柱の不陸調整完了後、各部位で水平を確認しながら調整する。  
 数字：現状、「か二」及び「ち六」の土台天端を基準とした場合の土台天端の不同沈下量  
 (数字)：不陸調整前の敷居天端、幅木天端の各部屋毎の不陸値  
 [数字]：各柱の揚げ寸法目標値  
 【数字】：不陸調整後の敷居天端、幅木天端の各部屋毎の不陸値  
 (数字)：不陸調整後の不同沈下量  
 【数字】：不陸調整後の不同沈下量

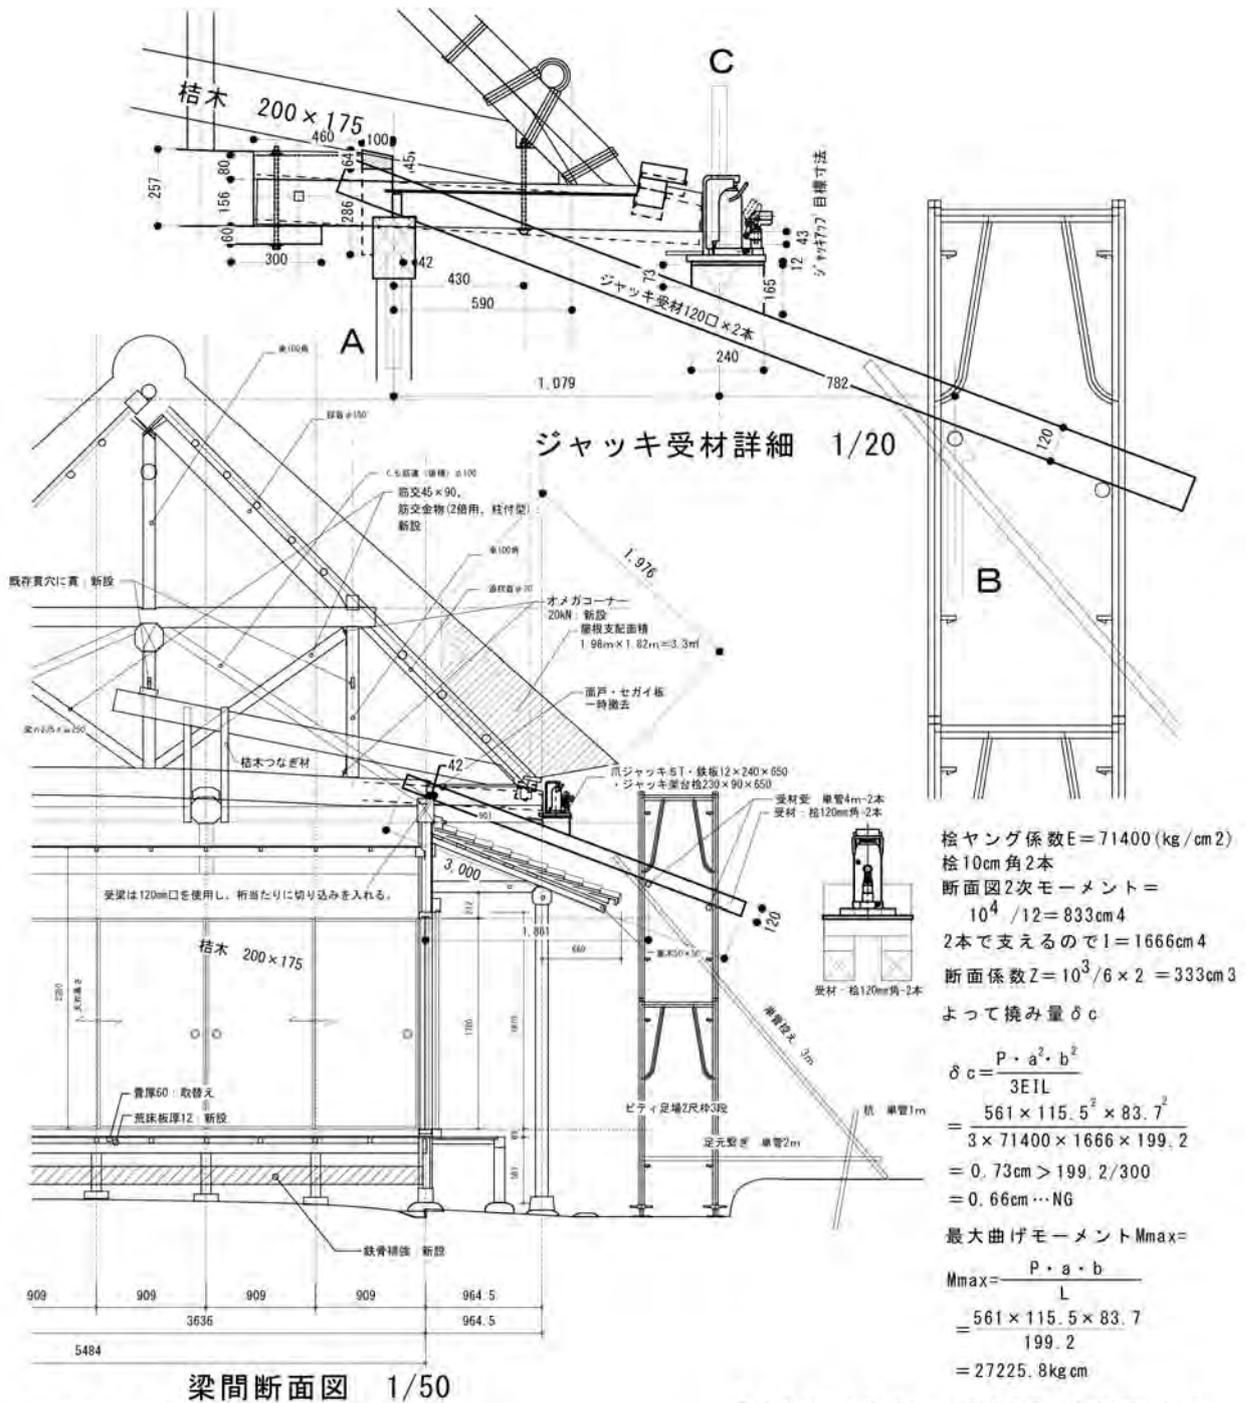
図 4-9 出し桁ジャッキアップの施工計画図

本屋屋根は南面が出桁造りになっているが、その中央に位置する出桁を受ける腕木先端が、他の平均高さより約 40 mm 垂下していた。そのため、杵組足場を南面軒先に組み、これと軒桁との間に受材を渡し、その上に油圧ジャッキを設置して腕木の先端を支持し、出桁の水平を確認しながらゆっくり持ち上げた。腕木が所定の高さになった状態で、出桁を補強するための桔木を小屋裏に新たに設置し、腕木を補強した。

出し桁に係る屋根面積  $1.98 \text{ m} \times 1.82 \text{ m} = 3.6 \text{ m}^2$   
 文化庁文化財部策定  
 「重要文化財(建造物)耐震診断指針」より  
 茅葺屋根荷重 =  $1500 \text{ N/床面積 m}^2$   
 安全率を1.4と考え、屋根面積に上記単位荷重を掛けると、 $1500 \times 3.6 = 5400 \text{ N} (550 \text{ kg}) \approx 600 \text{ kg}$ とする

最大曲げ応力度 =  $M_{max} / Z = 27225.8 / 333 = 81.8 \text{ kg/cm}^2$

桧の曲げ許容応力度  $90 \text{ kg/cm}^2 > 81.8 \text{ kg/cm}^2 \dots \text{OK}$

安全を見て桧120mm角2本を使用する  
 その場合  $I = 3456 \text{ cm}^4$   $Z = 576 \text{ cm}^3$   
 よってC点の撓み量 =  $\delta_c = 0.36 \text{ cm}$   
 最大曲げ応力度 =  $47.3 \text{ kg/cm}^2 < 90 \text{ kg/cm}^2$

ビティ足場建枠の許容荷重は  $4000 \text{ kg} > 348 \text{ kg}$   
 よって十分余裕がある  
 単管クランプ耐荷重  $500 \text{ kg} > 348 \text{ kg} \therefore \text{OK}$   
 桁のめり込み面積  $42 \text{ mm} \times 120 \text{ mm} \times 2 = 10080 \text{ mm}^2$   
 桧のめり込み許容応力度  $0.21 \text{ kg/mm}^2$   
 桁に係る垂直荷重  $236 \text{ kg} / 10080 \text{ mm}^2 =$   
 $0.023 \text{ kg/mm}^2 < 0.21 \text{ kg/mm}^2 \therefore \text{OK}$

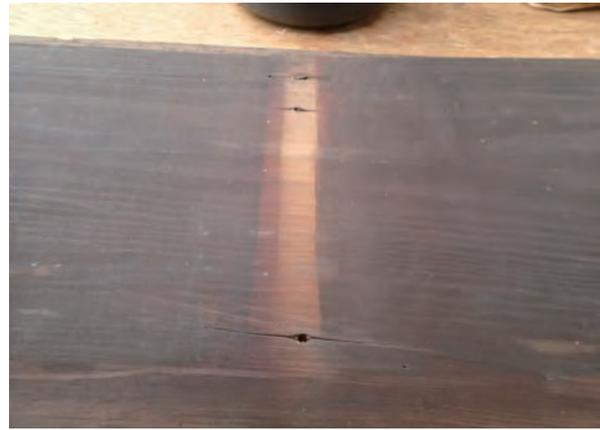
図 4-10 天井板現況

天井板は、割れている個所には裏板を当て、木口等素木が目立つ箇所には古色を施して馴染ませることで、天井板を取り替えることなく復旧した。また、経年により竿縁の通りが悪くなっており、最大4 cm程度ずれていたものを、真直ぐに修正した。竿縁の跡が白く見えた部分は、古色調整を行い周囲に馴染ませた。

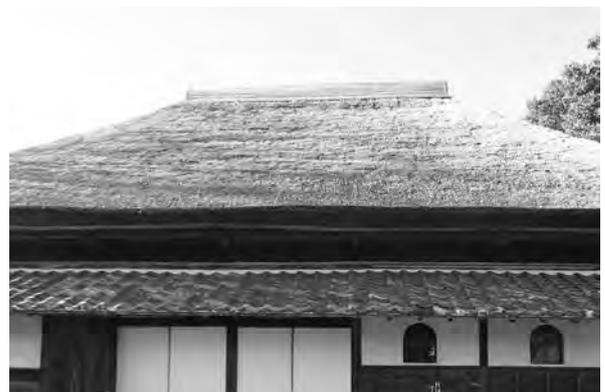
図 4-22 軒付補修後の状態

本工事着手前は、南面出桁の中央部が約 40 mm垂下した状態で軒付の刈り込みがされていたため、葺厚が大きく、刈上げ勾配が他より強くなっていた。本工事では、出桁の垂下を先に修正してから、軒口の叩き込み・刈上げを行い、軒付全体が出来る限り平坦になるように調整した。水切茅は特に良質の茅を使用して十分に抑え込んだ後、通り良く刈り込むことで、極力軒先を水平に戻した。他の部分の軒付も同じ要領で通り良く刈り込み、形状を整えた。

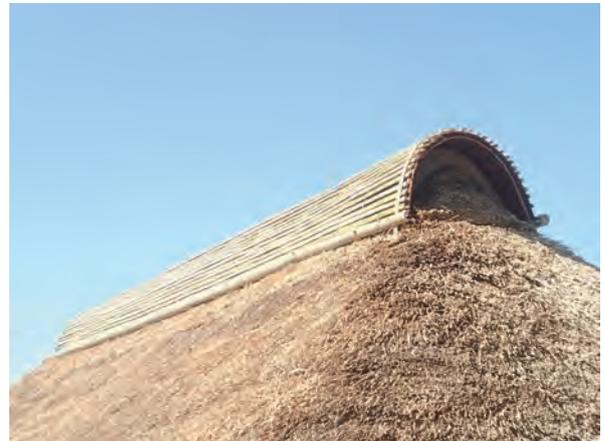
図 4-25 棟積み補修後の状況

既存竹簀子の銅線を解き、竹簀子及びその下のガルバリウム鋼板による棟覆いを撤去した。棟積みの形状を確認したところ、経年による歪みが確認されたため、葺茅まで解体撤去した。棟積みの下丸、上丸の腐朽の程度は比較的健全であったため、解体せず藁縄を締め直すにとどめ、棟際の押銚と屋根下地を緊結する藁縄を補足して棟積み全体を固め、形状を整えた。両端のマクラは再利用し、これを目安に葺茅を新規に補足し形良く整えて藁縄で締め付けた後、ガルバリウム鋼板で覆い、杉皮を横入れて被せ棕櫚縄で緊結した。

竹簀子は竹の腐朽が激しかったため、すべて取替とした。両小口は棟を覆ったガルバリウム鋼板の下面が隠れるように、マクラの上に杉皮を挿入した。

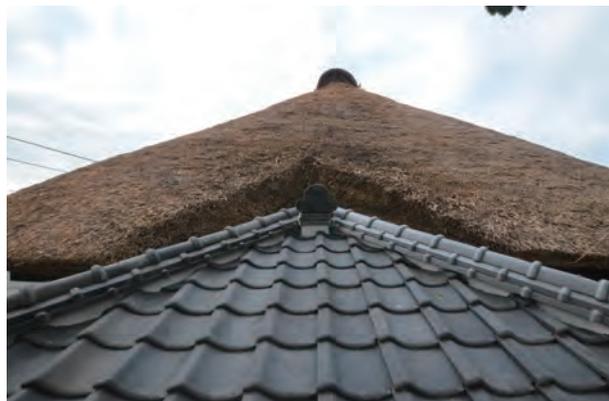
図 4-26 茅屋根の聖堂屋根との取り合い

聖堂の瓦屋根との取り合い部は、水切茅より1段目茅の先端が前方に出ている状態であったので、水切茅が前に出てくるように調整し、瓦棟に対し左右対称になるように留意して刈上げた。

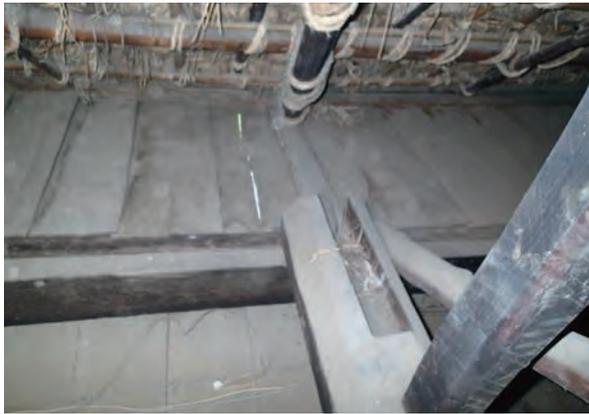
図 5-8 雇い材となっている腕木

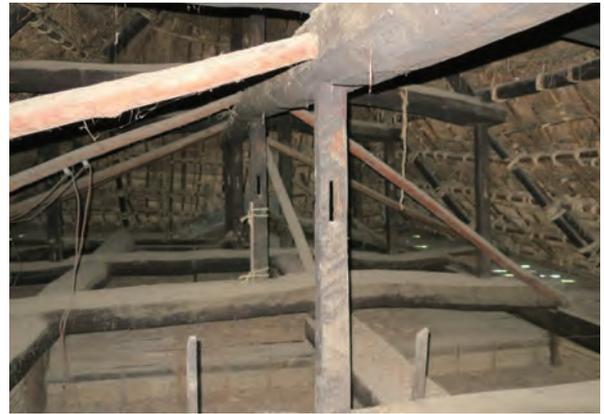
図 5-9 部材が細く接合も適切でないも筋交い

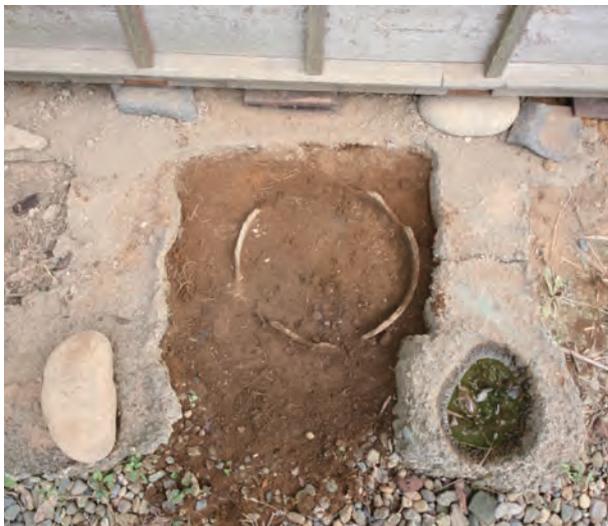
図付-19 便槽確認状況

出土した便槽は、陶器甕で、復元口径 43.2cm、底径 24.8cm、器高 39.6cm である。色調は赤橙色、胎土には白色小石 $\phi$ 2～5mm を多く含む。内外面には黄白色の付着物が見られる。焼成は非常に悪く、触ると表面から剥離していくような脆さである。

便槽の鑑定結果から、近代に生産された甕であるということは確実に言えそうである。また、信者や近隣の住民から、戦時中に疎開者などを受け入れこの建物に住まわせていたという証言が得られているため、少なくとも戦時中には便所がこの位置に設置され、この甕が便槽として使われていたと推測される。
