# 染谷家住宅 保存修理工事報告書

柏市建造物調査報告書 8

柏市教育委員会  
2025

令和 7 年 3 月

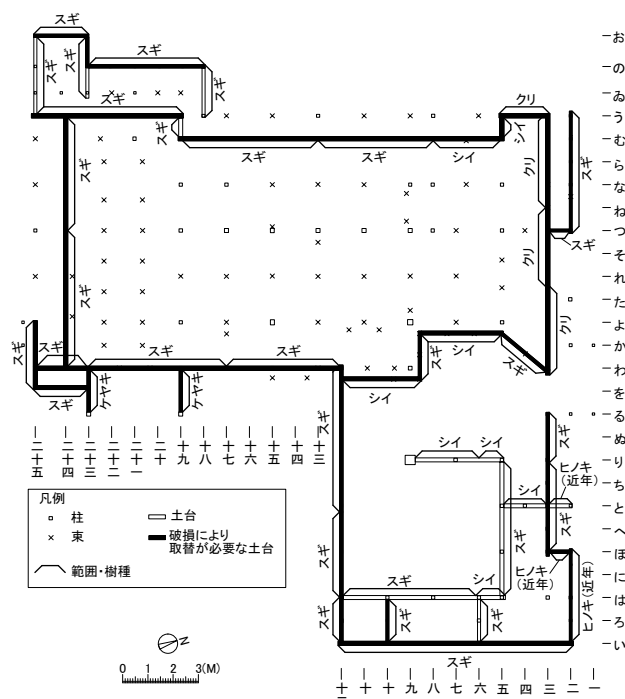
図 3-1-4 修理前 土台伏図

柱は全体で反時計回りに傾きが生じており、北面の土台の破損範囲が特に大きいことによると推測される。また柱脚に腐朽・蟻害が見られた。

敷居・鴨居の不陸調査から、特にゲンカン南側とカッテ北側、西縁あたりに沈下が見られた。これらは土台や床組の破損のある箇所と対応する。

こうした破損状況に対し、土台、床組は取替えまたは補修、柱は根継修理を行った。

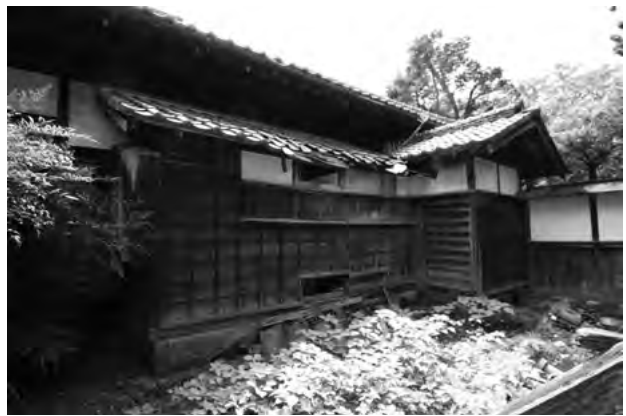
図 3-1-14 便所下屋 西面

瓦屋根は、便所下屋の軒先が、瓦及び野地板に至るまで崩落しており、軸部にも影響を与えていた。ドマダイドコロは瓦がずれ、軒先に腐朽が見られた。入隅部は雨漏りにより、軒廻りの材の腐朽、シミが見受けられた。便所下屋瓦は大半を葺直し、その他はずれ直しを行い、木部は破損部の補修を行った。建物南西隅（式台脇）は一時期渡廊下を付け、撤去したままの状態であったため、当初の状態に復旧整備をした。

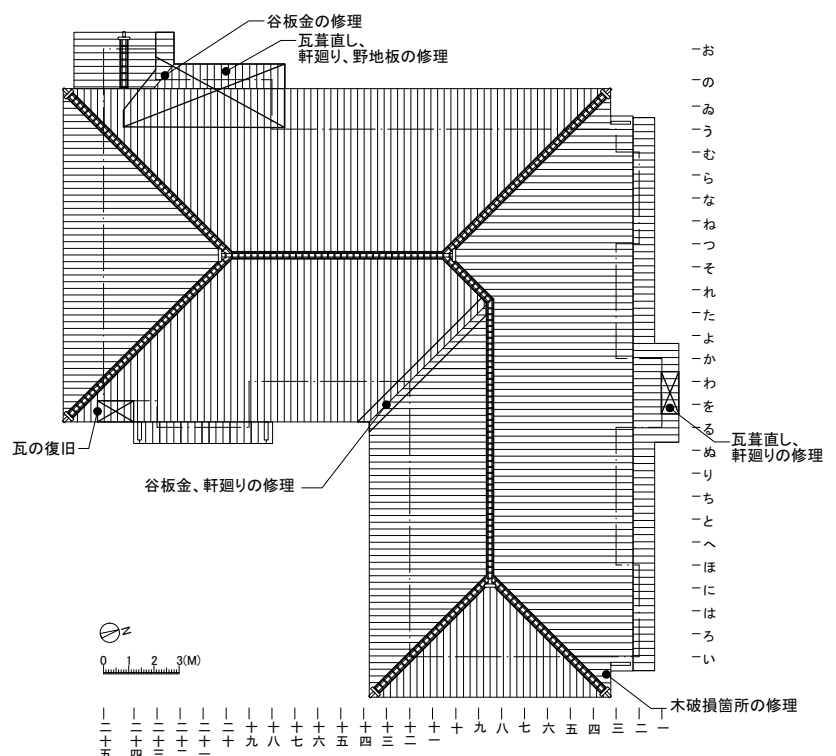
図 3-1-16 修理前 屋根・軒廻り修理位置

座敷部・ドマ部の入隅、便所下屋の入隅の谷の板金に劣化が見られた。戦時中に雨樋、天水桶の金物を供出したとのことで、雨水を処理しきれず、建物周囲に湿気が溜りやすく破損が進む要因になったと考えられる。ただし、雨樋は周囲の樹木からの落葉により、十分に機能させるのが困難な状態であったという。修理は谷の板金2箇所を取替えを行い、雨樋は復旧せず雨落ちを整備することとした。

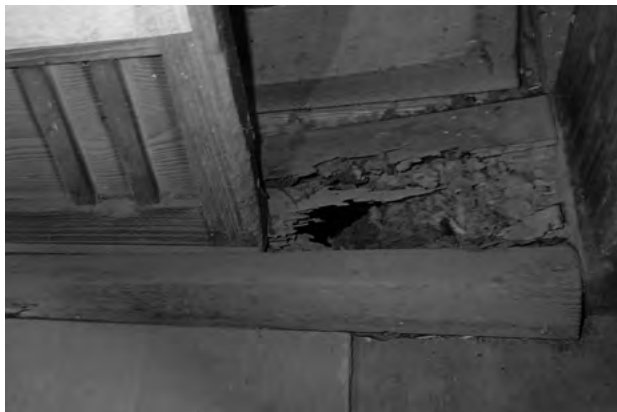
図 3-1-17 [む 13] ナンド・西縁境敷居の蟻害

敷居は、虫害による破損が甚大な部分は取替えとし、埋樫は全て取替えとした。埋樫は、一木で造り出しとなっていたため、旧規に倣い造り出しとした。敷居の材種は

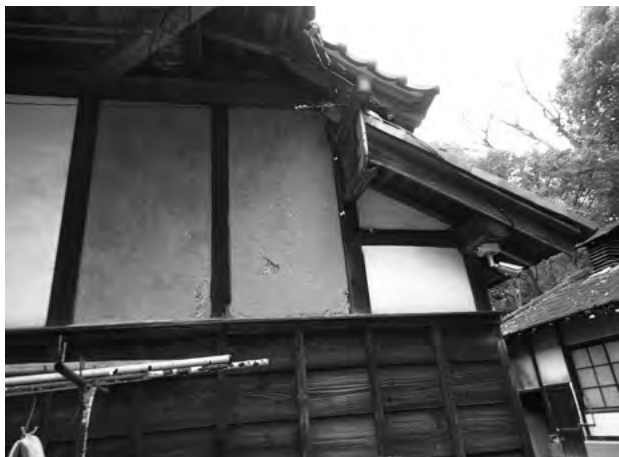
左官壁は、内外ともに仕上げに割れや浮き、経年の汚れや削れが目立ち、崩落している箇所もあったため、基本的に仕上げは塗直しとし、小舞まで崩落している箇所は下地から補修とした。

図 3-1-20 外壁漆喰の剥落

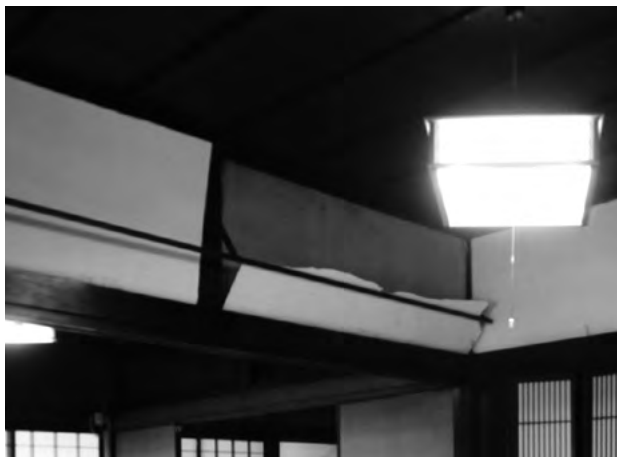
図 3-1-21 ホトケサマノヘヤ 壁剥落

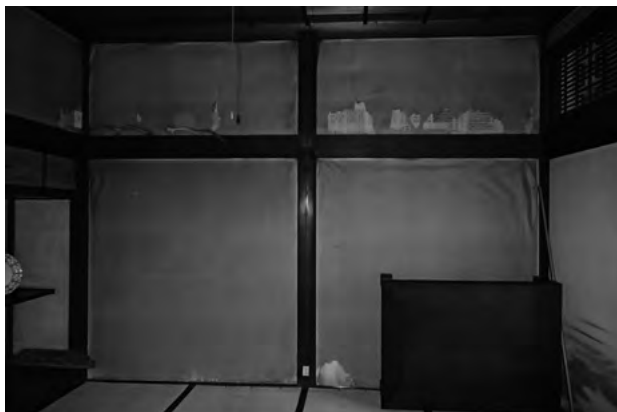
の劣化があり、その他の襖は近年張り替えられていた。また、壁が紙貼のオクノマ、ホトケサマノへや押板、へや押板は焼けや破れの劣化が見られる状態であった。そのため、これらの紙類を交換することとした。また同時に、割れ、欠損の見られる襖の廻縁の修理、一部引手の取替えを行なった。

図 3-1-25 オクノマ 壁紙張の焼け、破れ

オクノマは、四分一を取外し、上張材の和紙を丁寧に剥がして、別途保管した。下張材の古文書は丁寧に剥がして、別途保管した。左官工事による下地補修完了後に、新規材にて下張りとは上張りを実施した。施工方法は、旧規に倣うことを原則とした。(図 3-2-30)

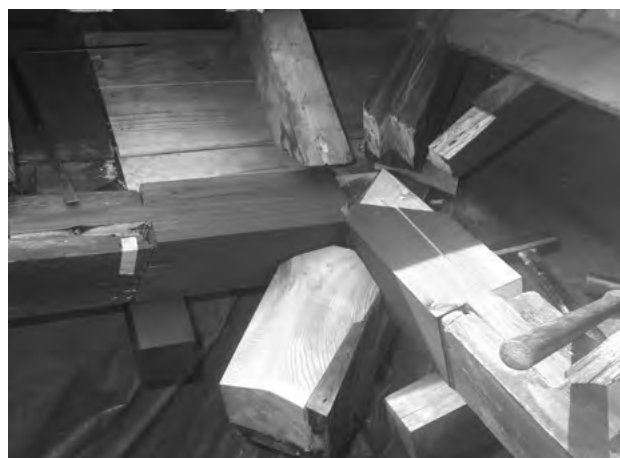
図 3-2-17 木工事 軒廻り 入隅谷

座敷部・土間部境の谷は、雨漏りが生じていたことから、垂木、隅木、茅負、裏甲に腐朽が生じていた。垂木・隅木・裏甲は、最小限の範囲で矧木補修とした。茅負は、腐朽している箇所が、以前の修理で取替えられていたため、その部分を取替えとし、継手は新設した。(図 3-2-17)

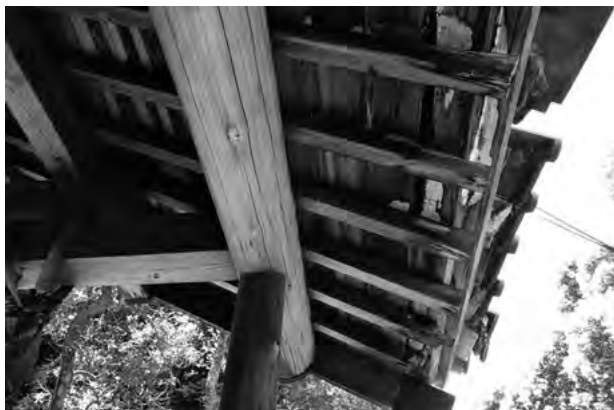
屋根瓦は、本屋及び土庇とも、瓦のずれや割れが著しく、軒先の瓦一部は落下しており、鬼瓦は大きく傾き、室内に雨漏りしている状態であるため、修理前は棟にシート養生を施していた。化粧垂木、化粧裏板、茅負、野垂木、野地板等も、腐朽が著しかった。他の建造物に比べて、最も緊急を要する状態であったため、まずは前蔵の屋根葺替に着手することとした。

図 4-1-1 前蔵 化粧裏板と茅負の腐朽

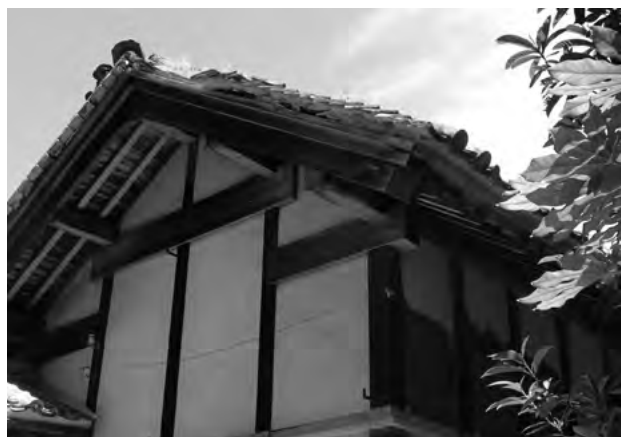
外壁の白漆喰は、一部剥落・剥離していた。屋根漆喰は、概ね剥落して現存していない状況であったが、屋根瓦に残存する漆喰の痕と、1940年頃の前蔵の古写真から、漆喰の施工箇所や形状が概ね明らかになったため、復旧することとした。壁面については、北側の海鼠壁が東日本大震災の際に全て崩落したため、仮設の建て板壁で覆い、応急処置をしていた。他の面の海鼠壁についても、一部紐漆喰が剥落・剥離していた。

図 4-1-2 前蔵 軒瓦の落下、漆喰壁の剥落

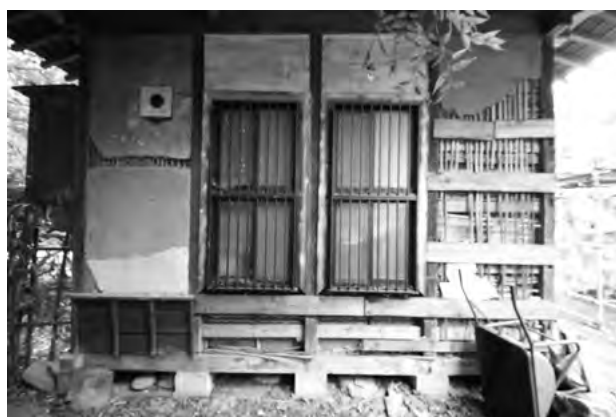
東側外部壁面は、荒壁ごと崩落しており、竹小舞も外れ、その他の壁は、漆喰の亀裂、割裂、剥落、汚れや、下見板の部分的欠損等があった。

図 5-1-1 長屋門 東面外壁の崩落

外壁の漆喰仕上げは塗直しのため全て解体した。破損の著しい東面については外面の竹小舞まで解体した。

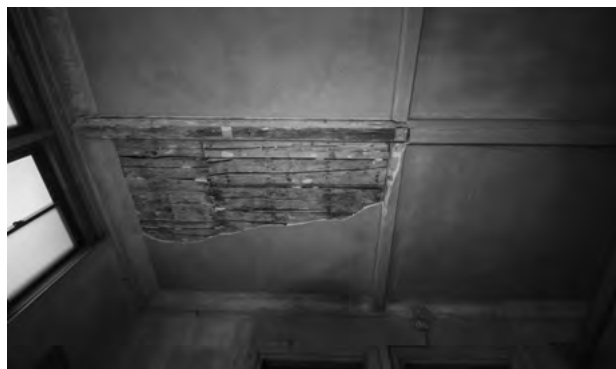
東側の室は中古にアトリエの用途になり、内装が大壁の鼠漆喰塗に変更されており、天井は漆喰が一部剥落し、壁は数か所に割れが生じていた。

図 5-1-2 長屋門 東室天井の剥落

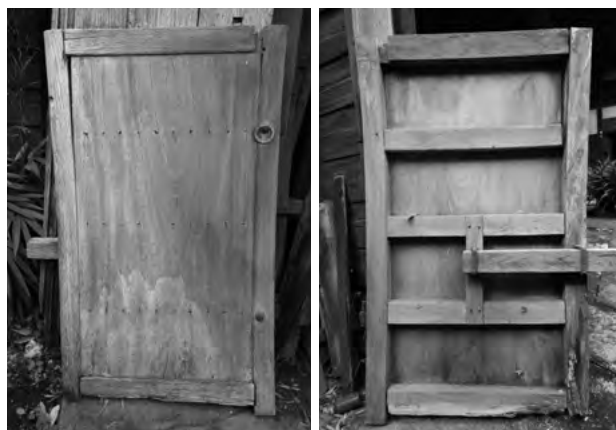
図 5-1-3 長屋門 潜り戸の反り 左：表, 右：裏

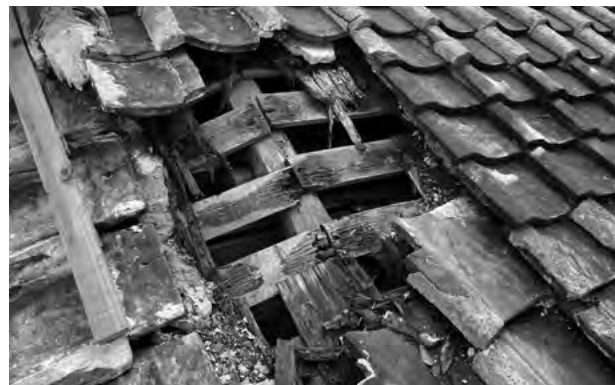
図 7-1-4 稲荷社覆屋 部分解体時に発見した下地の劣化

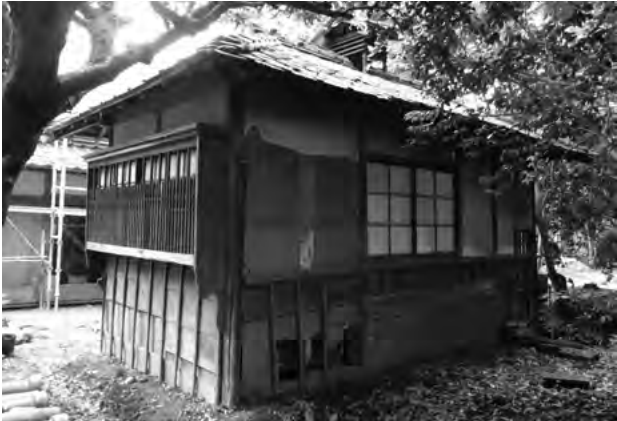
び便所廻りは崩落している箇所もあった。外面の下見板壁は割れ、はずれていた。浴室の研出し仕上の土間は表面が劣化し、浴槽枠含めヒビが入っていた。土壁、浴室土間は塗直しとし、浴室内部の腰壁は極力既存を残すこととした。建具は特に外面が劣化し、便所の戸については枠のみ残る状態であったため破損箇所を修理した。

図 7-1-7 風呂場 壁の剥落

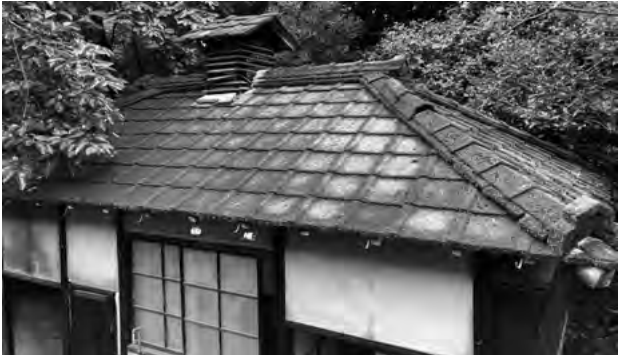
図 7-1-9 風呂場 セメント瓦

は取替えとし、垂木や隅木は破損部を修理した。屋根のセメント瓦は苔が生え表面のセメントが劣化していた。煙出しの格子はずれが目立った。セメント瓦のアスベスト調査を行ったところ、含有の結果が出たため、記録をし適切に処分することとし、金属板葺に変更した。

現状変更前の、セメント瓦の形状をできるだけ踏襲することと安全性を重視し考えた結果、金属成形瓦で葺替えた。

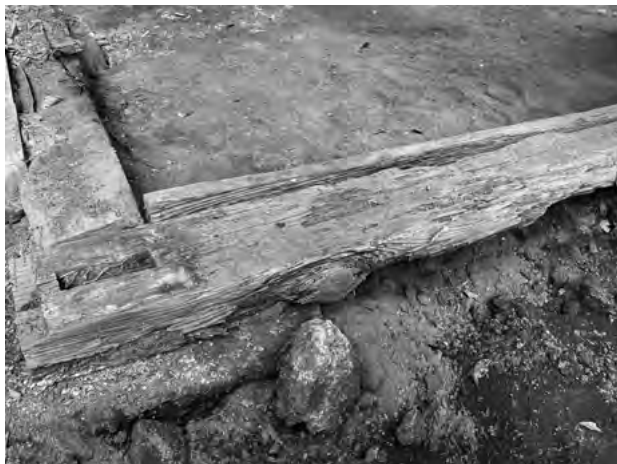
図 7-1-12 肥料小屋 正面（南面）土台（揚家時）
