【資料5】

増尾4丁目付近のマンホールから
汚水があふれる事故が発生した件
について

令和5年2月17日
上下水道局下水道工務課

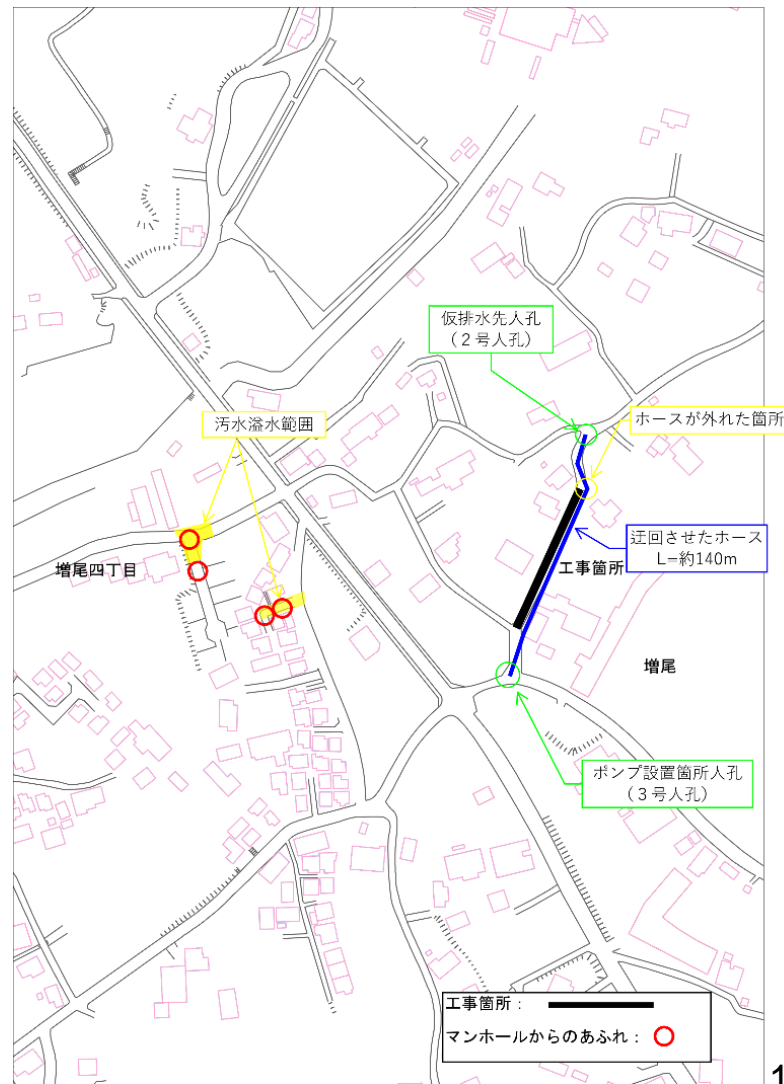
- ・ マンホールから汚水があふれ：4件
- ・ 宅内汚水枡からのあふれや
汚水の滞留：1軒
- ・ 道路舗装の破損：1箇所
(事故翌日に被害状況を確認)

- ・ 施工時に工事区間の汚水を迂回させるために設置した2台のポンプのうち、1台が排水ホースの接続不良により、一時的にポンプを停止したことで排水能力が低下した。
- ・ 汚水の迂回は、受注者の責において、検討・施工すべきところ、受注者が施工前に汚水流量の確認が十分にできていなかったため、設置したポンプの能力が、汚水流量の時間変動に対して不足してしまった。
- ・ 発注者としても、受注者の施工計画に対し、確認が不十分であった。

- ・ 事故によって被害のあった箇所清掃や消毒作業を実施。
- ・ 損傷のあった道路の舗装復旧作業を行う。

- ・ 事前に流量を把握したうえでポンプ能力を決定し施工前に試験的に仮排水を行い、ポンプの能力が十分に足りているか確認を行う。
- ・ 不測の事態に備え予備のポンプ等を用意し、上流部に観測人員を配置する。
