**南増尾四丁目周辺地域で発生した停電について（報告）**

7月25日(火)南増尾四丁目周辺地域において、上下水道局で発注した電気工事が原因で発生した停電の件について、原因調査結果を以下のとおり報告します。

工事件名:第四水源地受変電設備更新  
工事(4-301-2)

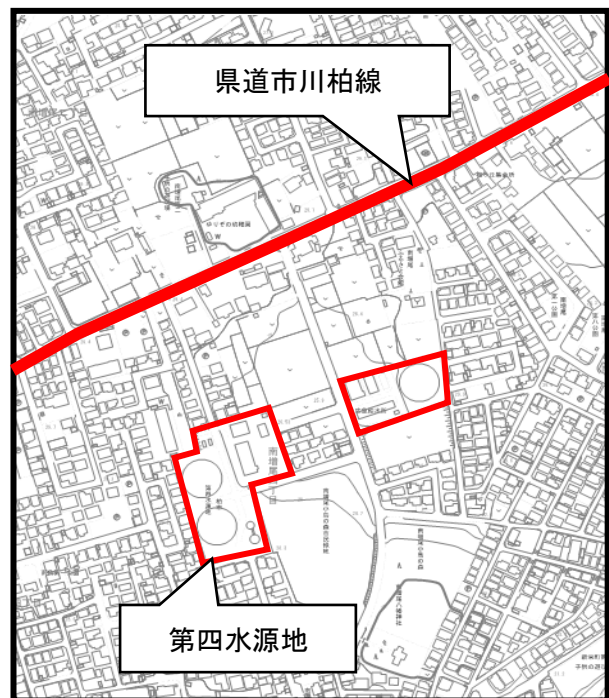
停電地域:青葉台一丁目,青葉台二丁目,酒井根一丁目,酒井根二丁目,酒井根三丁目,酒井根四丁目,酒井根五丁目,酒井根,南増尾二丁目,南増尾四丁目,南増尾六丁目及び南増尾七丁目 約1,080軒
