## 第4回 柏市健康福祉審議会 市立病院事業検討専門分科会 施設の現状と課題

平成28年11月22日

株式会社システム環境研究所

# 1 施設全体の現状（施設配置）

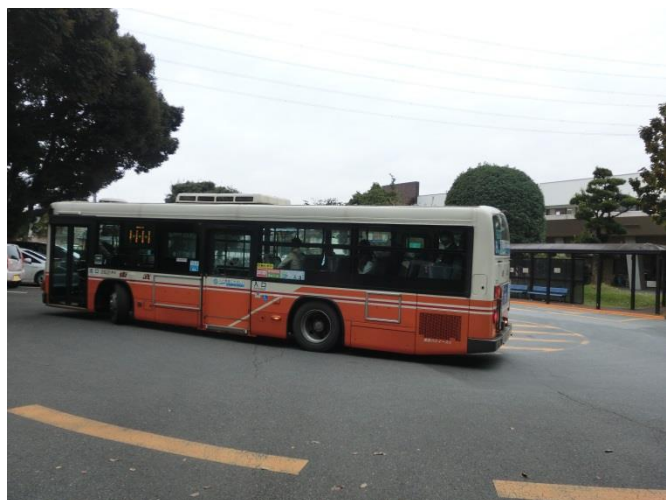
路線バスが回るのに十分なスペースがない。

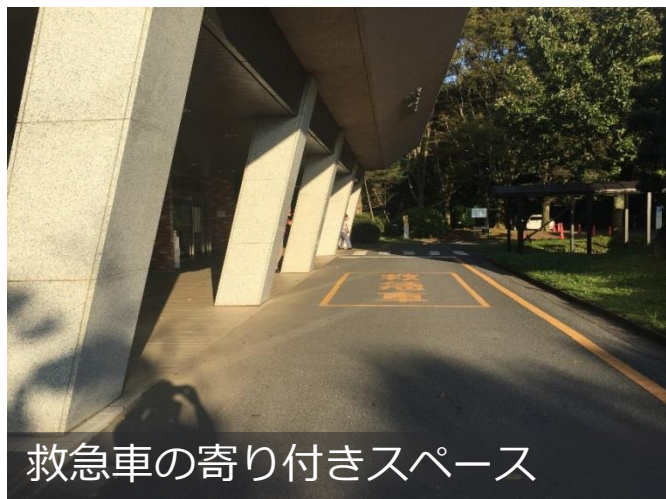
救急車の寄り付きスペース

車寄せにタクシー・乗用車・救急車等が止まると、次の車両が通れない。

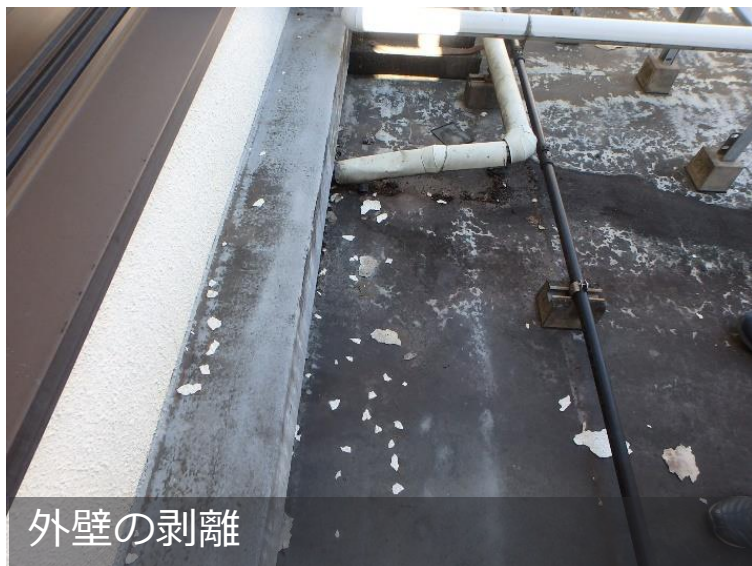
外壁の剥離

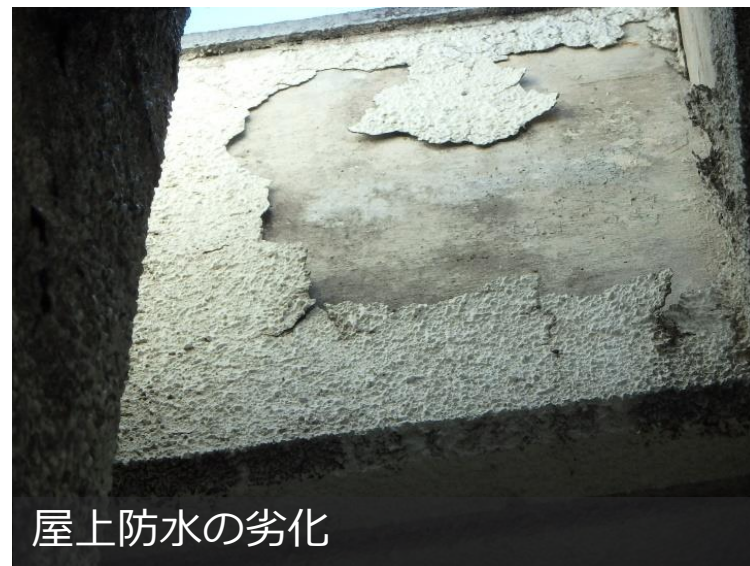
屋上防水の劣化

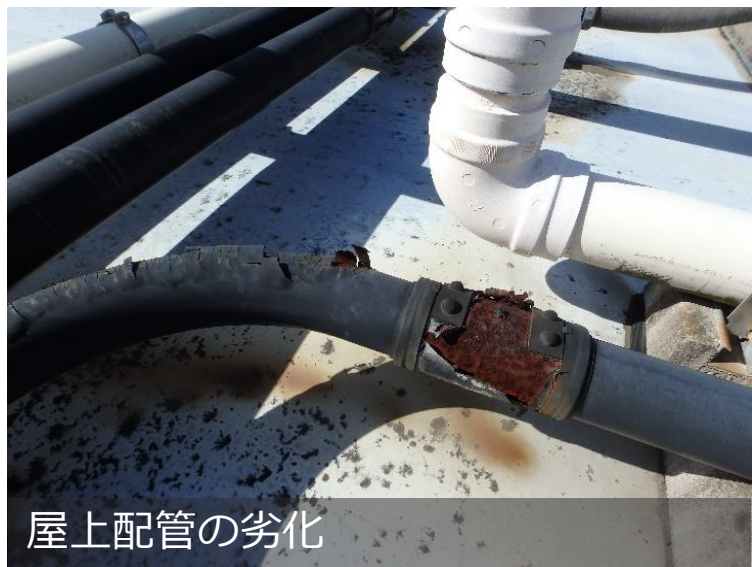
屋上配管の劣化

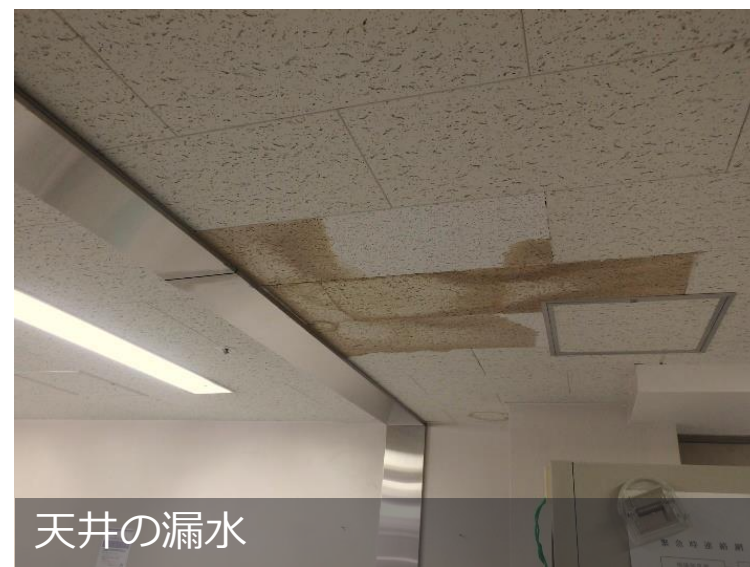
天井の漏水

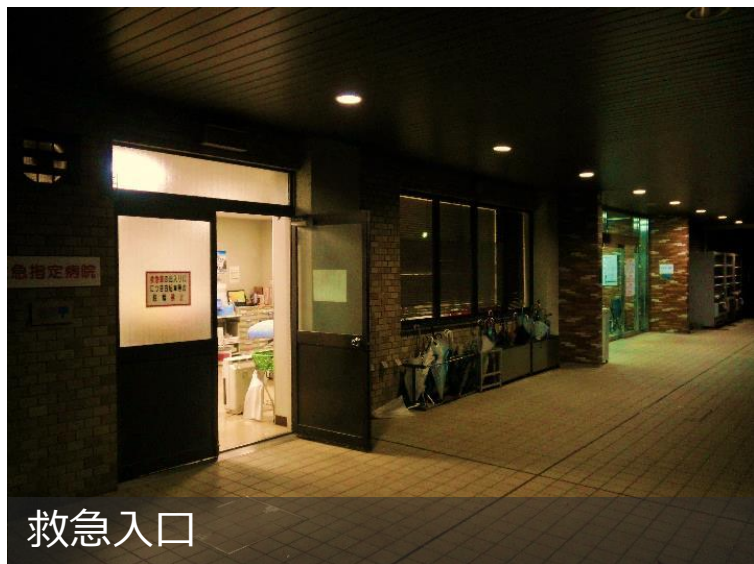
救急入口

救急車が1台しか寄り付けない

救急搬入口が正面玄関に隣接しているため、救急患者のプライバシーを保ちにくい

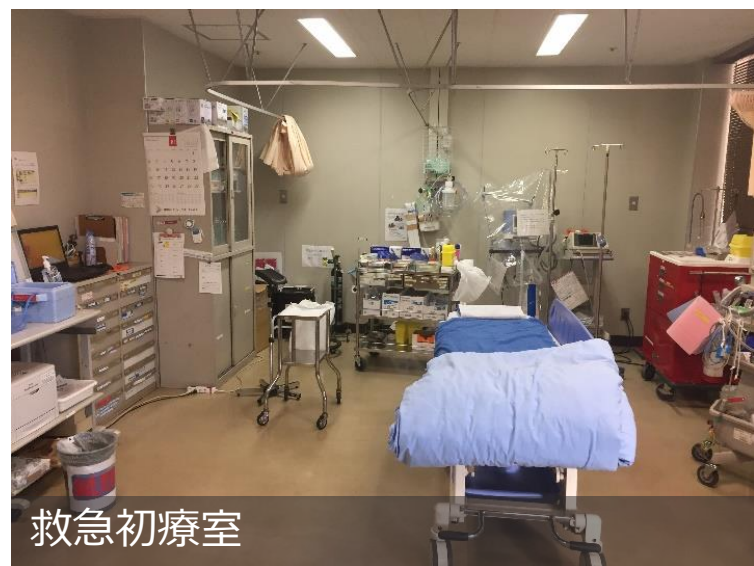
救急初療室

救急診察室と初療室が一室のみで、複数の救急患者の受入れが困難

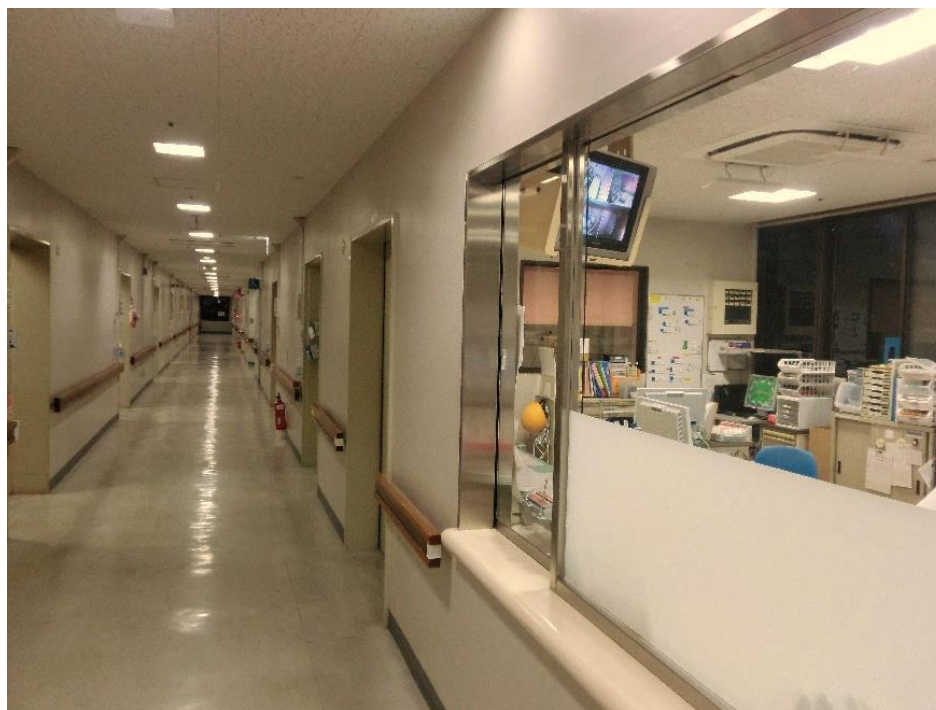
スタッフステーションが病棟の端部にあり，全病室を均等に見ることができず，病室までの動線が長い

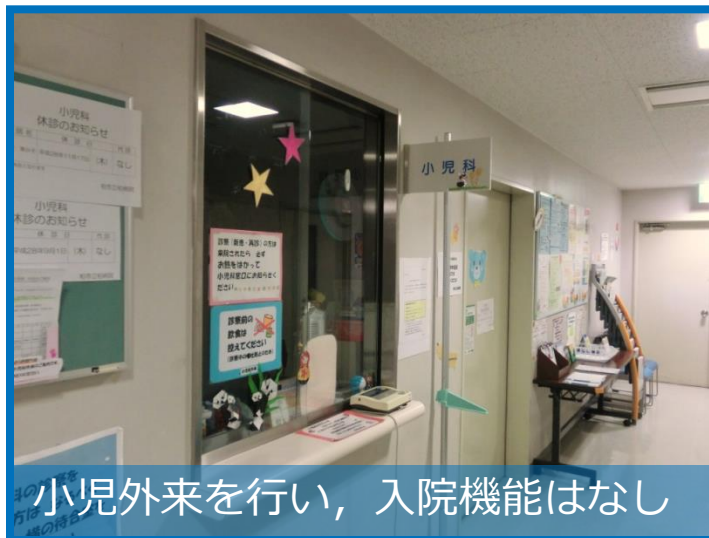
小児外来を行い、入院機能はなし

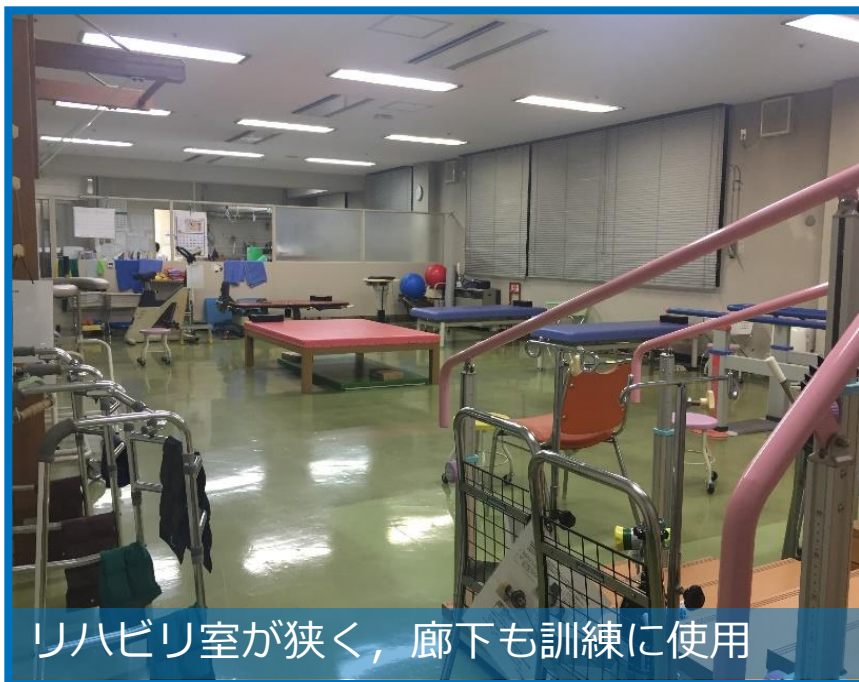
リハビリ室が狭く、廊下も訓練に使用

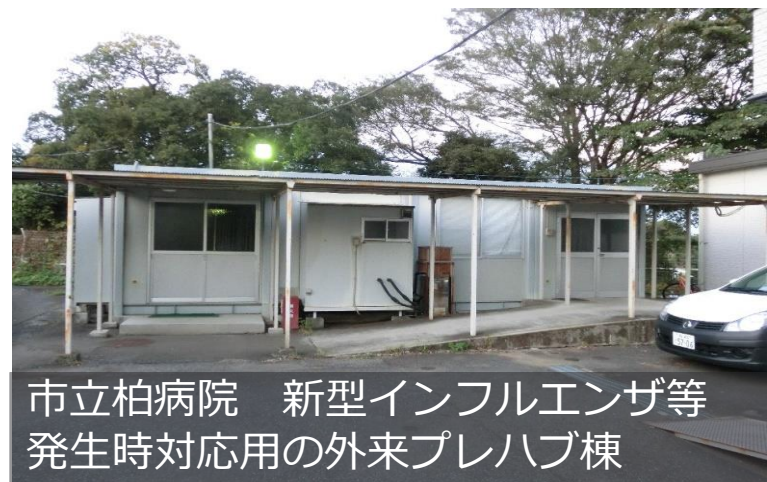
- ・ 感染症患者を受け入れる外来診察室（隔離診察室）、待合室（隔離待合室）がない
- ・ 病棟への専用患者動線がない
- ・ 病棟での感染症病室（隔離病室）がない

市立柏病院 新型インフルエンザ等  
発生時対応用の外来プレハブ棟

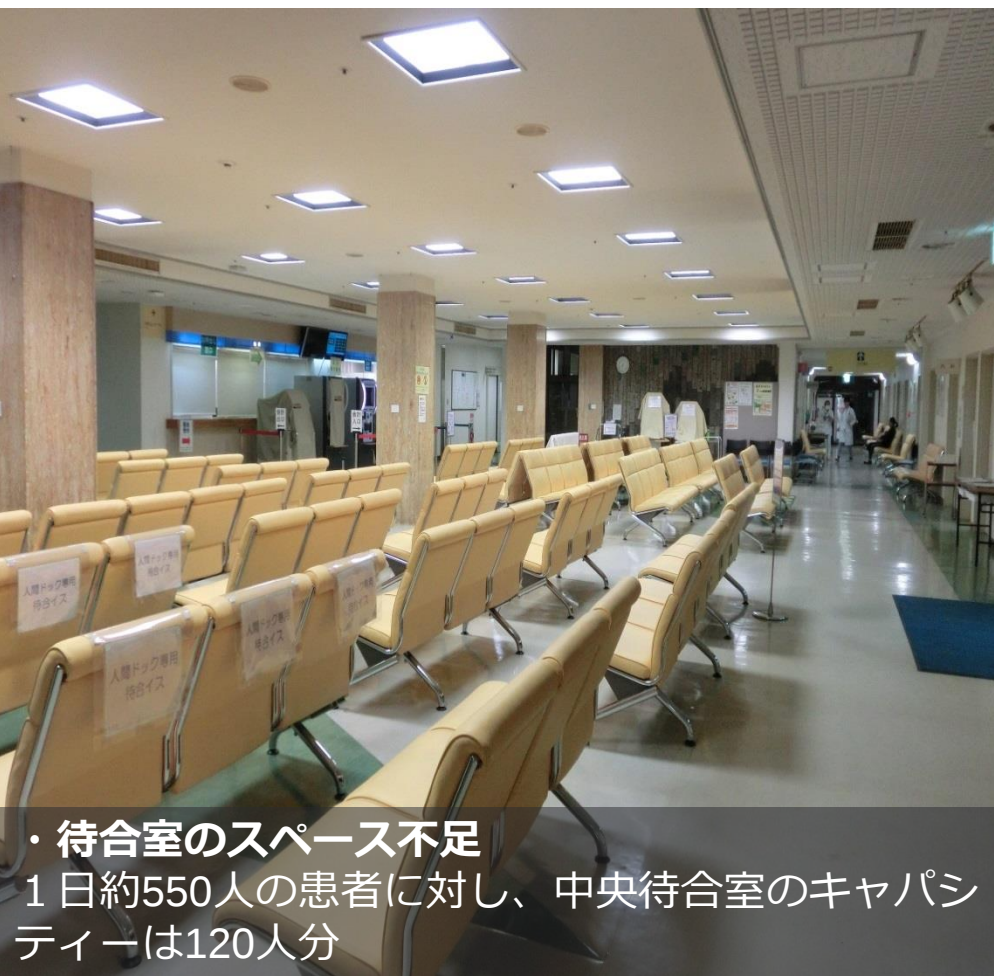
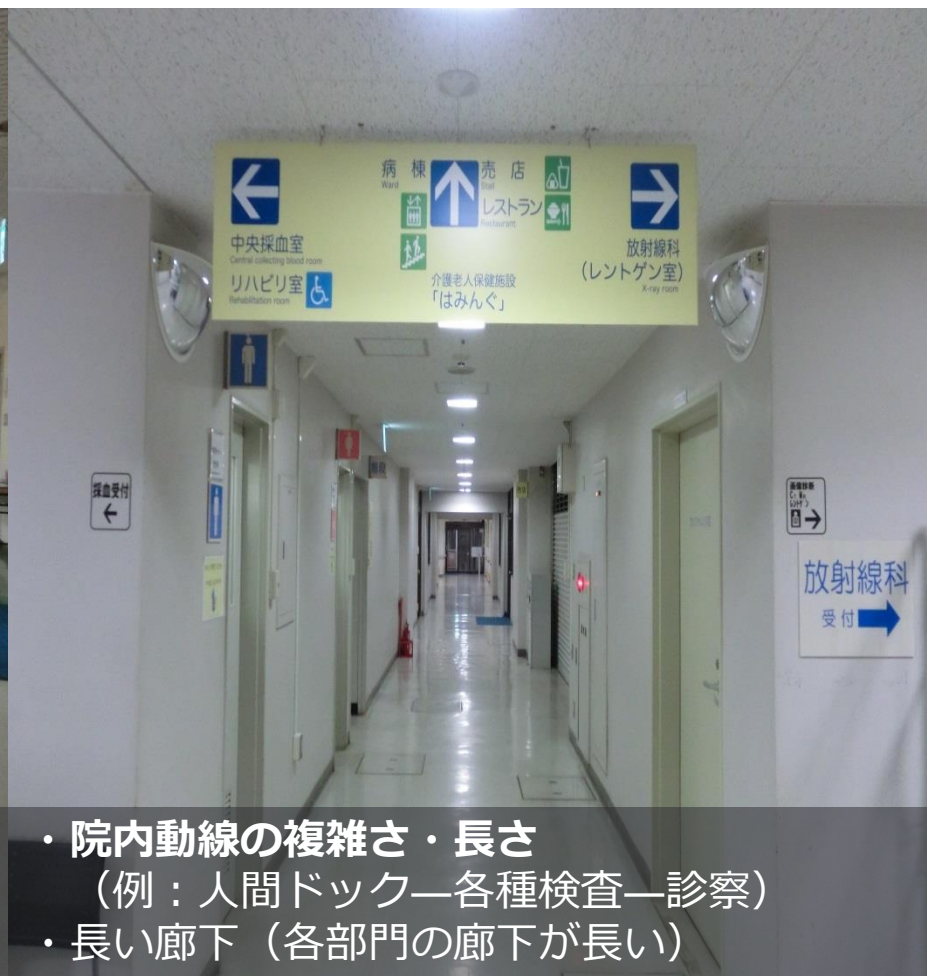
### ・ 待合室のスペース不足

1 日約550人の患者に対し、中央待合室のキャパシティーは120人分

### ・ 院内動線の複雑さ・長さ

### ・ 長い廊下 (各部門の廊下が長い)

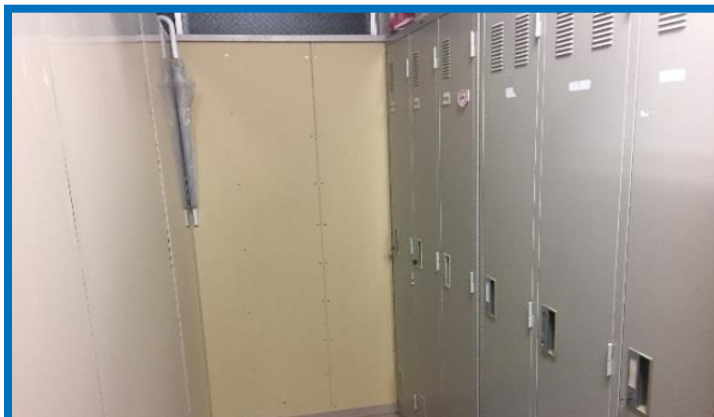
スペースの狭い職員更衣室

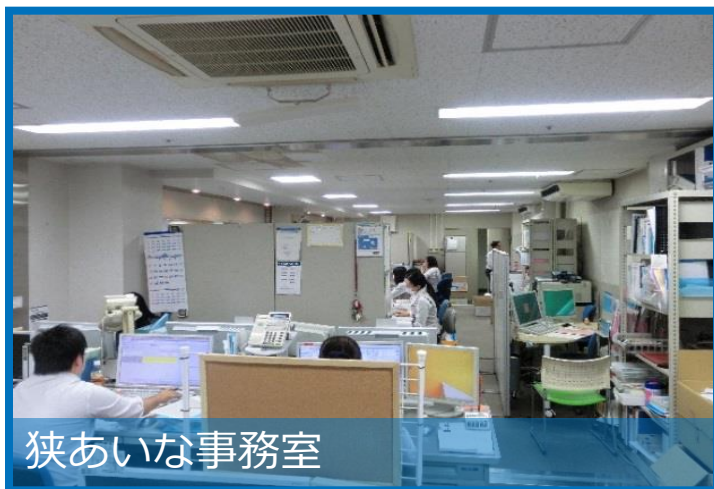
狭あいな事務室
