# 柏市健康福祉審議会 市立病院事業検討専門分科会

## 病院施設見学会 資料

柏市 保健福祉部 医療公社管理課

平成28年7月19日（火）

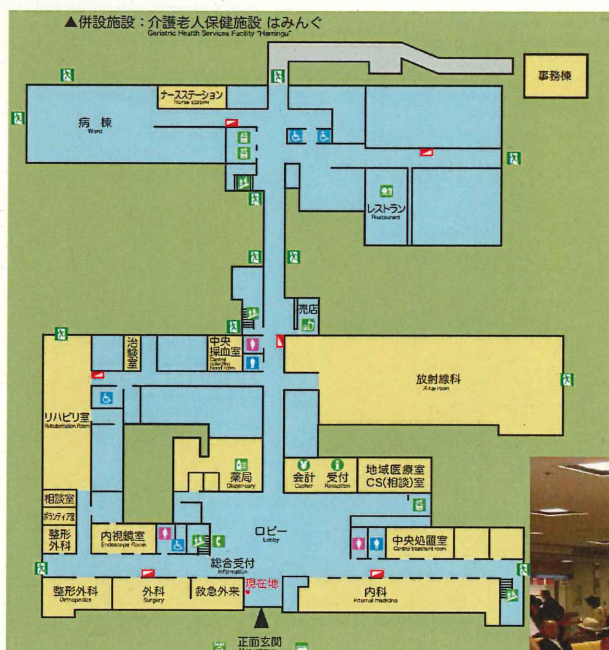
- ▶ 病棟と外来棟が細い渡り廊下によってつながっている古い構造。
- ▶ 病棟、外来ともに廊下が長く、患者及び職員の動線が長い構造。
- ▼ 狭いロビーや待合廊下。立って待つ患者も散見される状況。

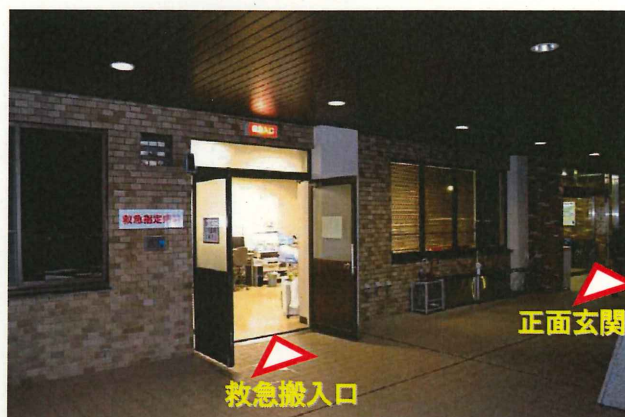
また、救急搬入口が正面玄関脇にあり、救急車が2台以上乗り付けることができない状況である。加えて、院内の救急患者と一般患者の動線が交錯していたり、救急診療室と検査機能スペースが、階層で分断されているなど、動線や配置にも課題を抱えている。

- ▶ 救急搬入口が正面玄関と近く、患者プライバシーを保ち難い配置。
- ▶ 救急車も一台しか乗りつけられない。

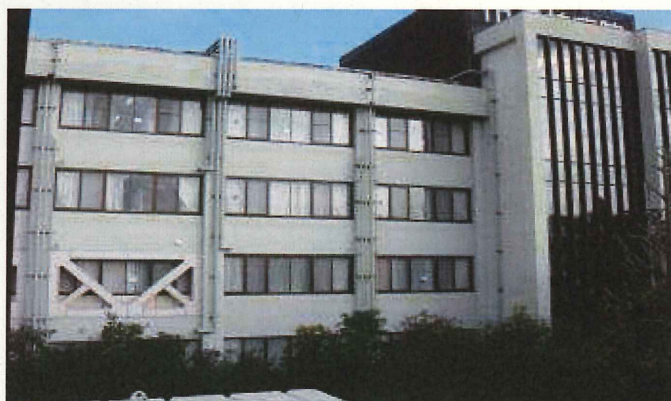
東日本大震災以降、医療施設の耐震性や災害時の医療サービスの確保に関する関心が高まっている。市立柏病院の耐震性は $I_s$ 値 0.6 以上であり、倒壊又は崩壊する危険性は低いものの、病棟に関しては、国土交通省が示す官庁施設の安全性の目標値を満たしていない。

| | 延床面積 | 構造 | 階数 | 築年数 | $I_s$ 値 |
|---|---|---|---|---|---|
| 病棟 | 4,323㎡ | RC | 4 | 昭和 53 年 3 月 | 0.66 |

▶ 耐震補強工事を施しても、官庁施設安全基準には届かない病棟。
