放射線量マップ【25 文化会館】

○平成24年1月17日(晴)測定

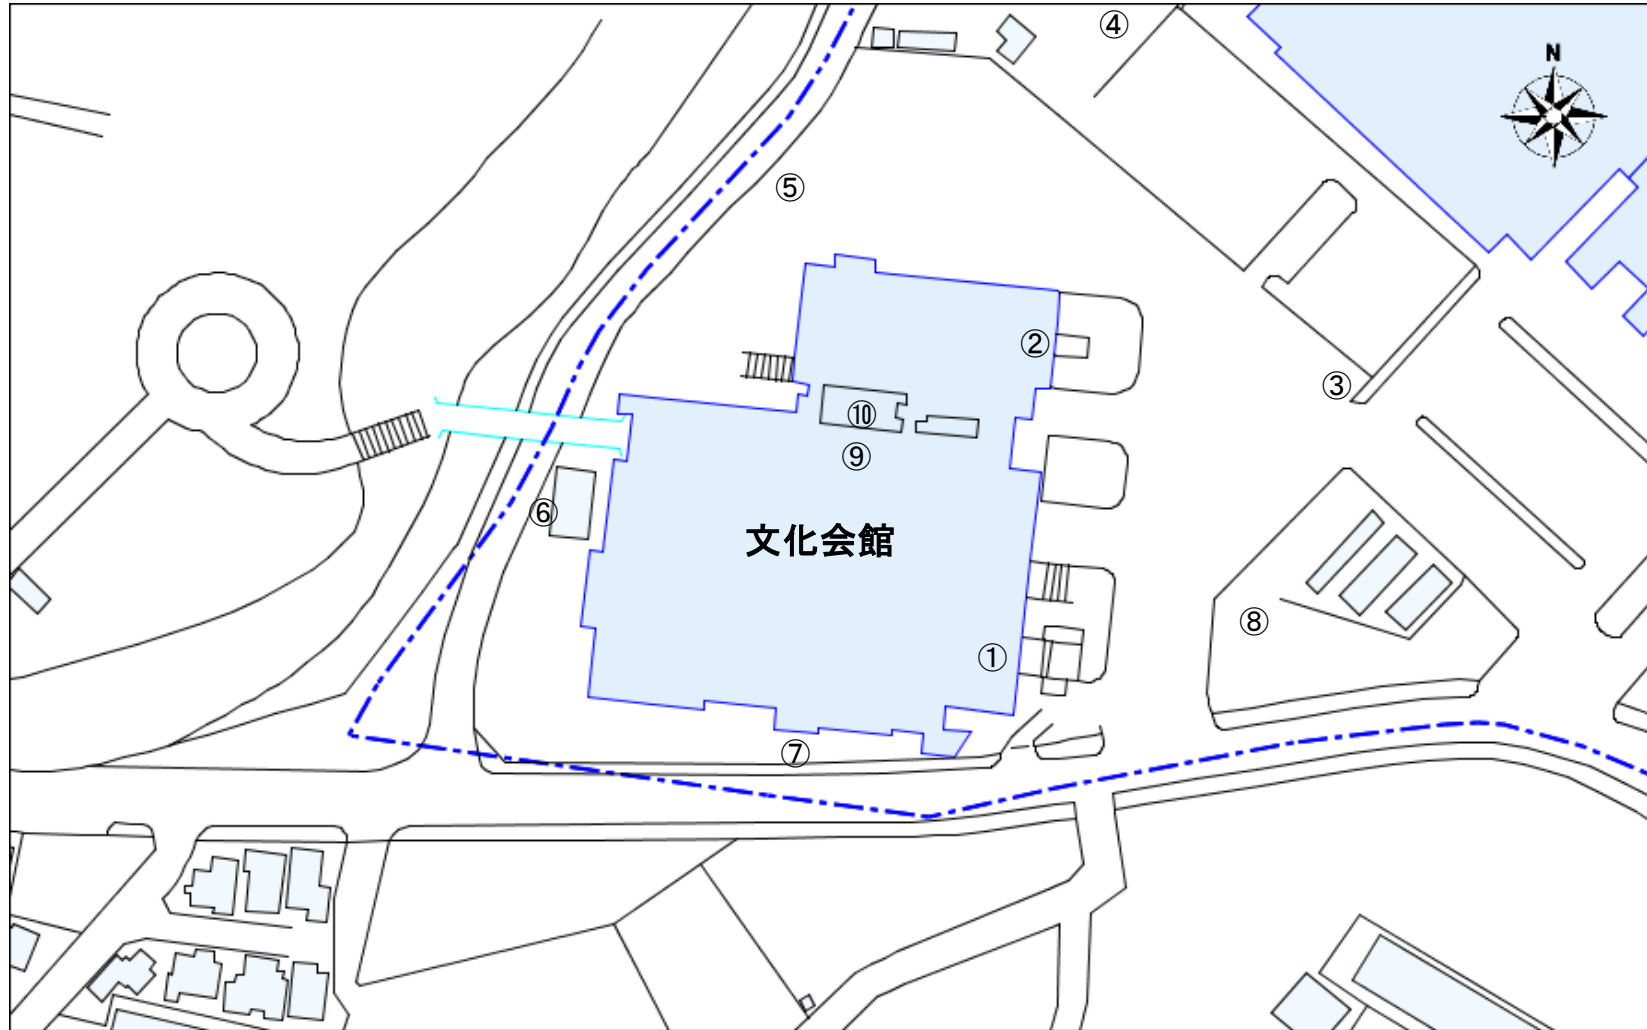
(単位: マイクロシーベルト/毎時)

| 測定箇所 | 100cm | 50cm | 5cm | 測定箇所 | 100cm | 50cm | 5cm |
| ① 大ホールロビー(コンクリート) | 0.093 | 0.115 | 0.139 | ⑥ 大ホール西側敷地(土) | 0.186 | 0.178 | 0.191 |
| ② 小ホールロビー(コンクリート) | 0.106 | 0.108 | 0.130 | ⑦ 大ホール南側敷地(草) | 0.320 | 0.329 | 0.161 |
| ③ 体育館側緑地(芝) | 0.289 | 0.293 | 0.157 | ⑧ 正面緑地側溝(枯葉) | 0.296 | 0.248 | 0.237 |
| ④ 外トイレ裏側溝(グレーチング) | 0.346 | 0.342 | 0.212 | ⑨ 大ホール屋上通路(コンクリート) | 0.096 | 0.113 | 0.121 |
| ⑤ 駐車場裏(コンクリート) | 0.246 | 0.244 | 0.282 | ⑩ 中庭(土) | 0.206 | 0.252 | 0.278 |
