9月20日(水)に発生した大雨による浸水被害について(報告)

令和5年11月1日
上下水道局下水道工務課

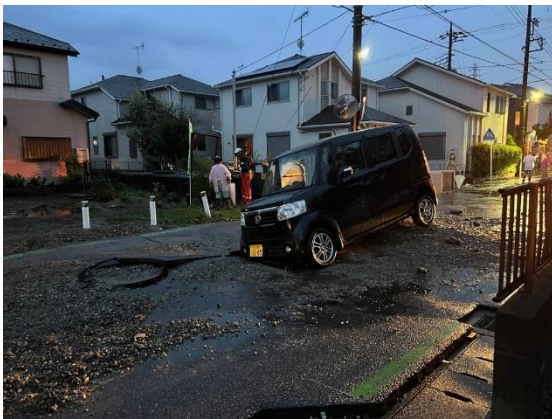
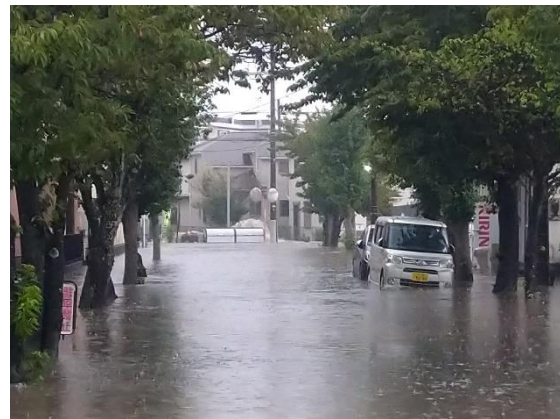
■道路陥没（人孔蓋破損）および管更生材料破損の原因

・道路陥没部分は瞬間的に下水道計画の倍以上の降雨が下水道管に流れ込んだことにより、下水道管内が満水状態となり、マンホール内の圧力が上がり、マンホール蓋付近からあふれ出し、道路を破壊したものと推察される。

また、他のマンホール蓋の破損についても、同様にマンホール内の圧力変化により、破損したものと推察される。

・施工中の管更生材料の破損については、道路冠水が起こっている状況で管内が満水状態から水位が低下する際に空洞が生じ、水圧のバランスが崩れて、破損したものと推察される。

浸水解消後、破損した舗装等を撤去し、砕石にて仮復旧を実施し、翌日午前2時に通行止めを解除。同日夜間にアスファルト舗装にて仮復旧を実施。
