8 報告

(2) 手賀庚申塔保存修理工事について

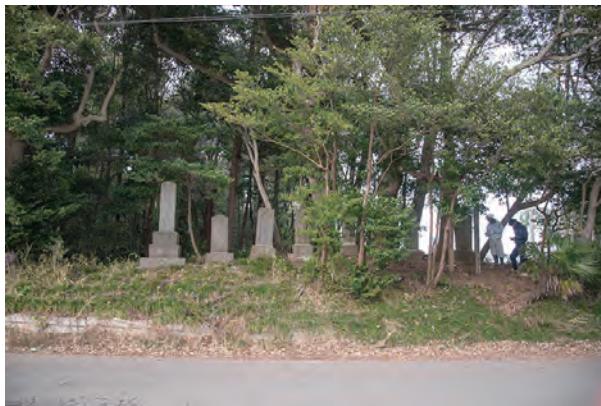
工事前全景

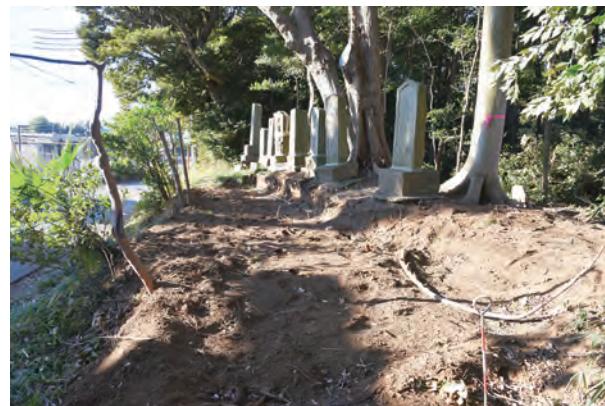
樹木・根剪定作業後状況

- a 石造物搬出の支障となる樹木の伐採及び枝・根の剪定を行う
- b 石造物後ろの支障木を伐採(ムクノキ1本)
- c 庚申塔群上に延びる枯れ枝の剪定(スダジイ2本)
- d 基礎コンクリート打設の支障となる樹木の伐採剪定及び根の剪定(ヒサカキ他)
- e 樹木の根の剪定後は切断面の養生を行う

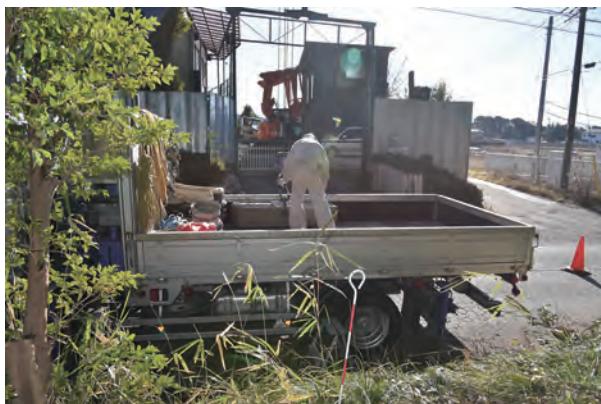
庚申塔搬出作業

- a 庚申塔の台石と上部の石を接着している目地を除去
台石と上部の石を個別にクレーンで吊り搬出後、トラックで作業所まで運搬
- b 破損した礎石は撤去し、現地に仮置する
- c 台石と上部の石の接合部をグラインダーで平滑にし、ドリルで穴を空ける
- d 打設した基礎コンクリートの上に庚申塔群をクレーンで吊り移設する
- e 台石は下にモルタルを入れ、水平を調整する
- f 約20cmのピンを庚申塔内部に打ちモルタルで固定し、上下の石を繋ぐ

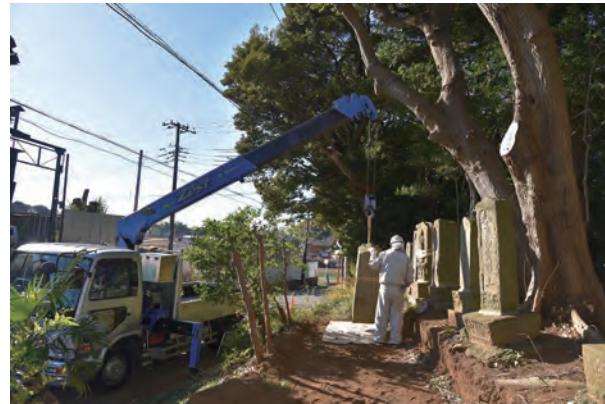
庚申塔搬出作業

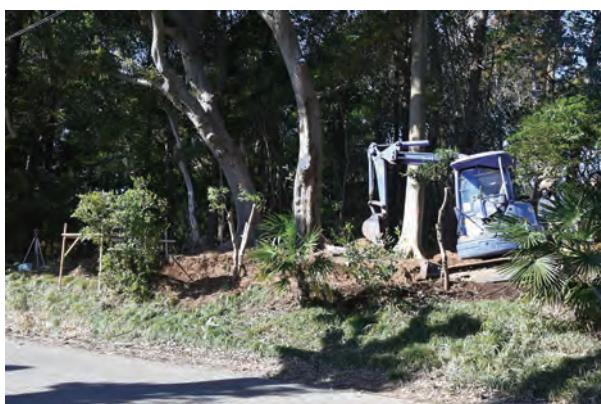
土手掘削作業

- a 庚申塔群の手前にある平場を重機で約50cm掘削する
- b 基礎コンクリート(長さ10m×幅1.5m×厚さ0.3m)を打設する。
- c 庚申塔群を移設した後、基礎コンクリートが見えないよう掘削土で埋め戻す

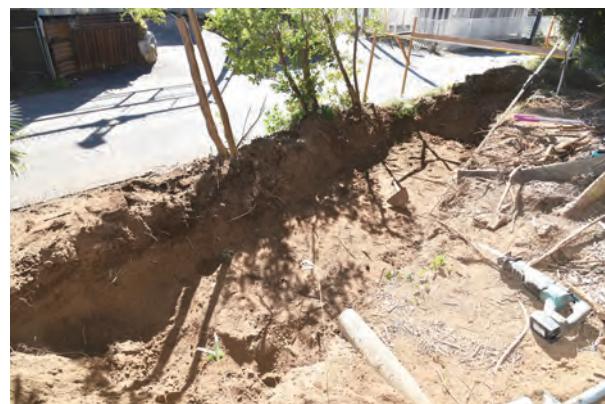
土手掘削作業後全景

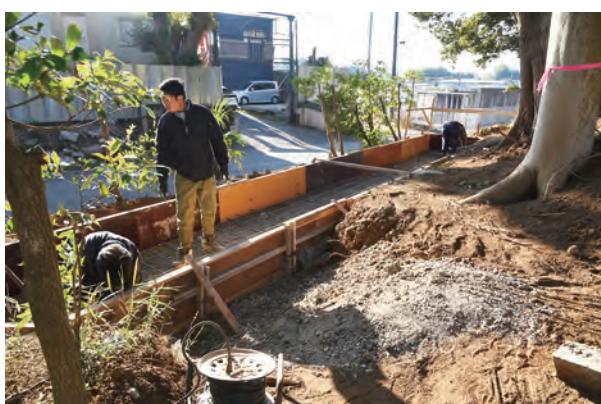
基礎配筋作業

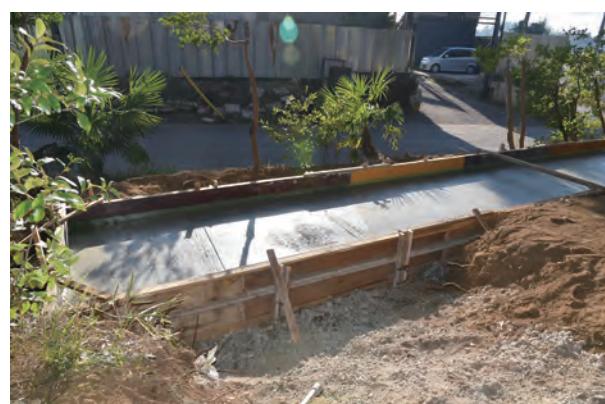
基礎コンクリート打設

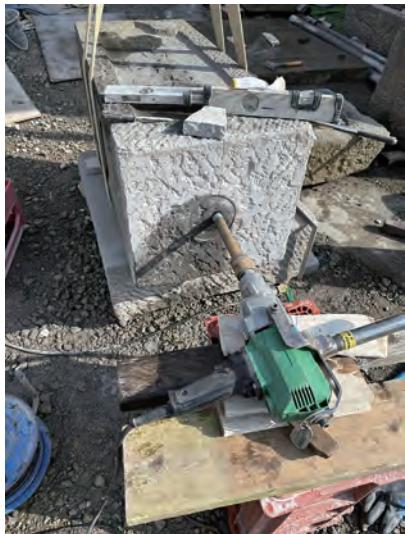
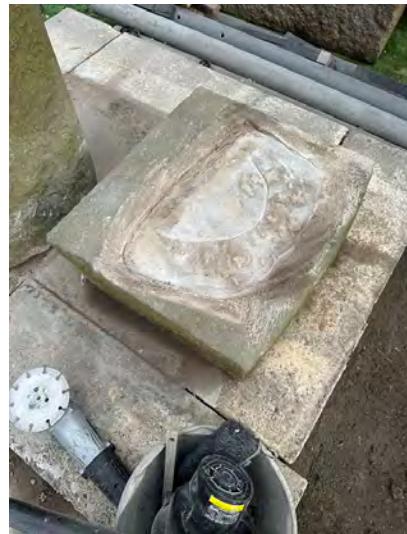
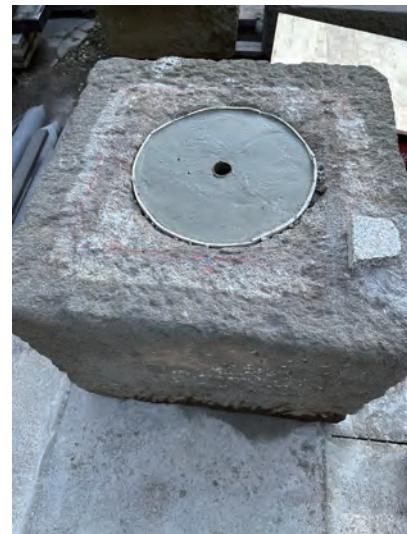
石材加工作業

上部中央が穿孔された台石1点について、上部の石とピンでつなぐ際に、穴にモルタルを充填し固定する案が業者から提示された。

しかし、埋納物を入れる目的で穿孔された可能性があることから、資料保存のためモルタルと石の表面を接着しないように施工することが望ましいとご意見をいただいた。結果、穴の中に緩衝材で枠を作り、モルタルを充填する工法がとら

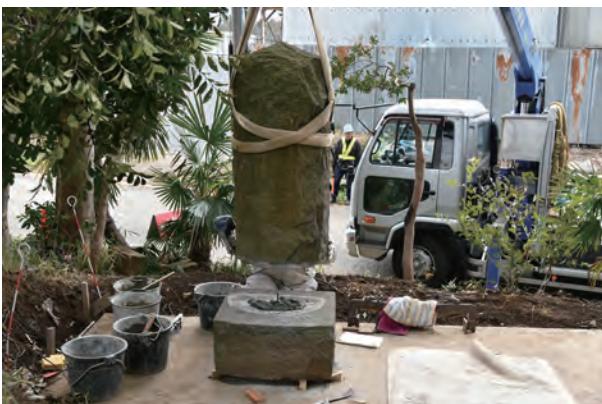
庚申塔搬入作業

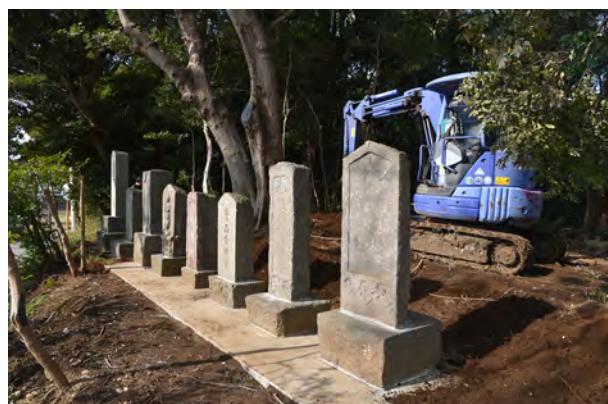
庚申塔搬入作業後状況

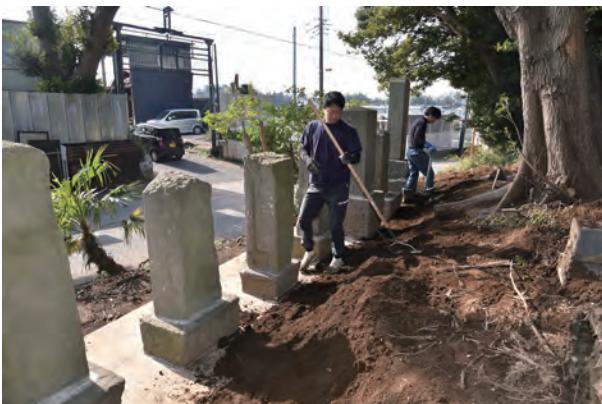
基礎埋め戻し作業

埋め戻しの際、ヒサカキが枯れないよう、樹木の切断面に土を被せず埋め戻しを行うことについてご意見をいただいた。結果、樹木の切断面に土が被らないよう埋戻しを行った。

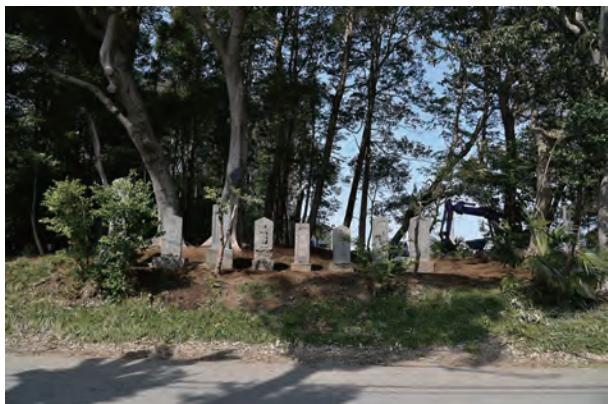
工事完了後全景（東から）

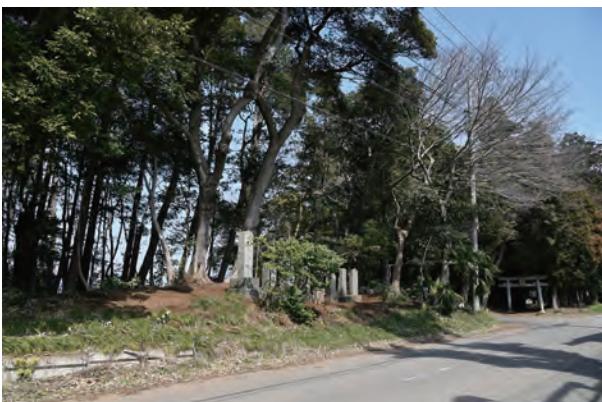
工事完了後全景（南東から）

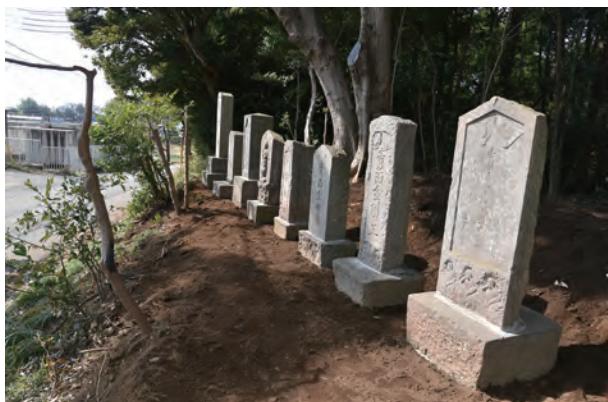
工事完了後全景（北から）
