放射線量マップ【25 文化会館】

○平成25年10月18日(晴)測定

(単位:マイクロシーベルト/毎時)

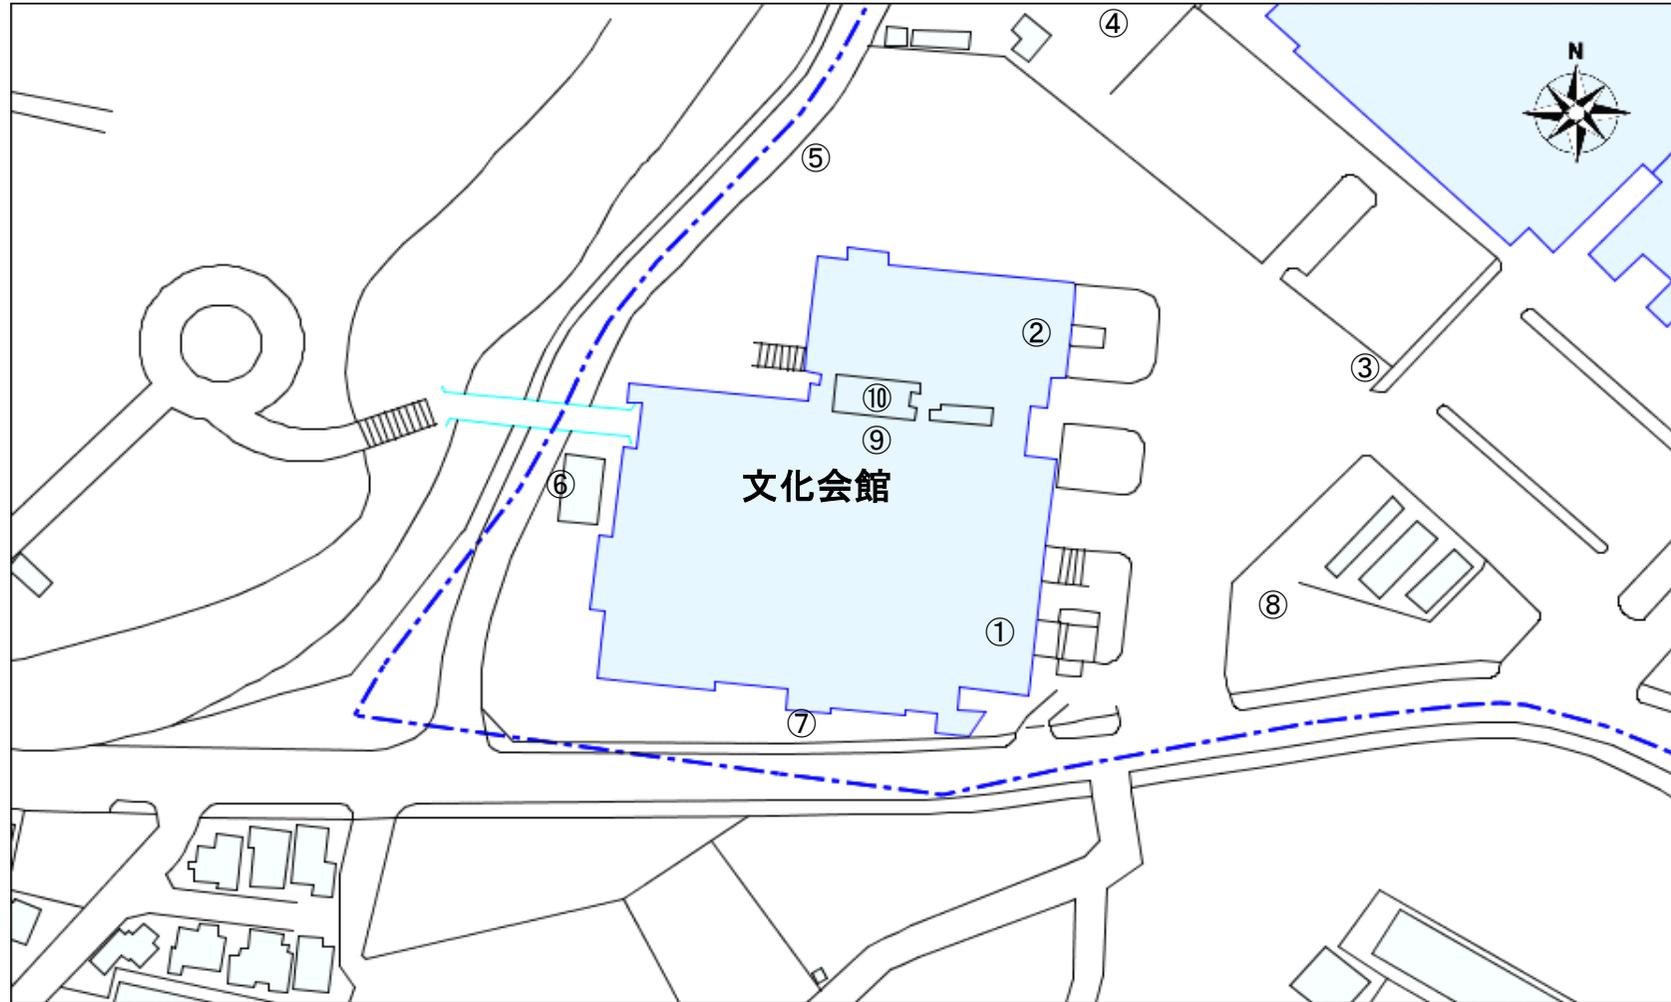
| 測定箇所 | | 100cm | 50cm | 5cm | 測定箇所 | | 100cm | 50cm | 5cm |
| ① | 大ホールロビー(コンクリート) | 0.103 | 0.101 | 0.113 | ⑥ | 大ホール西側敷地(土) | 0.123 | 0.134 | 0.148 |
| ② | 小ホールロビー(コンクリート) | 0.093 | 0.110 | 0.121 | ⑦ | 大ホール南側敷地(草) | 0.210 | 0.213 | 0.134 |
| ③ | 体育館側緑地(芝) | 0.171 | 0.196 | 0.120 | ⑧ | 正面緑地側溝(枯葉) | 0.207 | 0.176 | 0.287 |
| ④ | 外トイレ裏側溝(グレーチング) | 0.149 | 0.164 | 0.097 | ⑨ | 大ホール屋上通路(コンクリート) | 0.088 | 0.070 | 0.090 |
| ⑤ | 駐車場裏(コンクリート) | 0.119 | 0.120 | 0.160 | ⑩ | 中庭(土) | 0.177 | 0.211 | 0.301 |
