柏市公園台帳　　336東中新宿第三公園現況平面図1:300

平成24. 12. 21

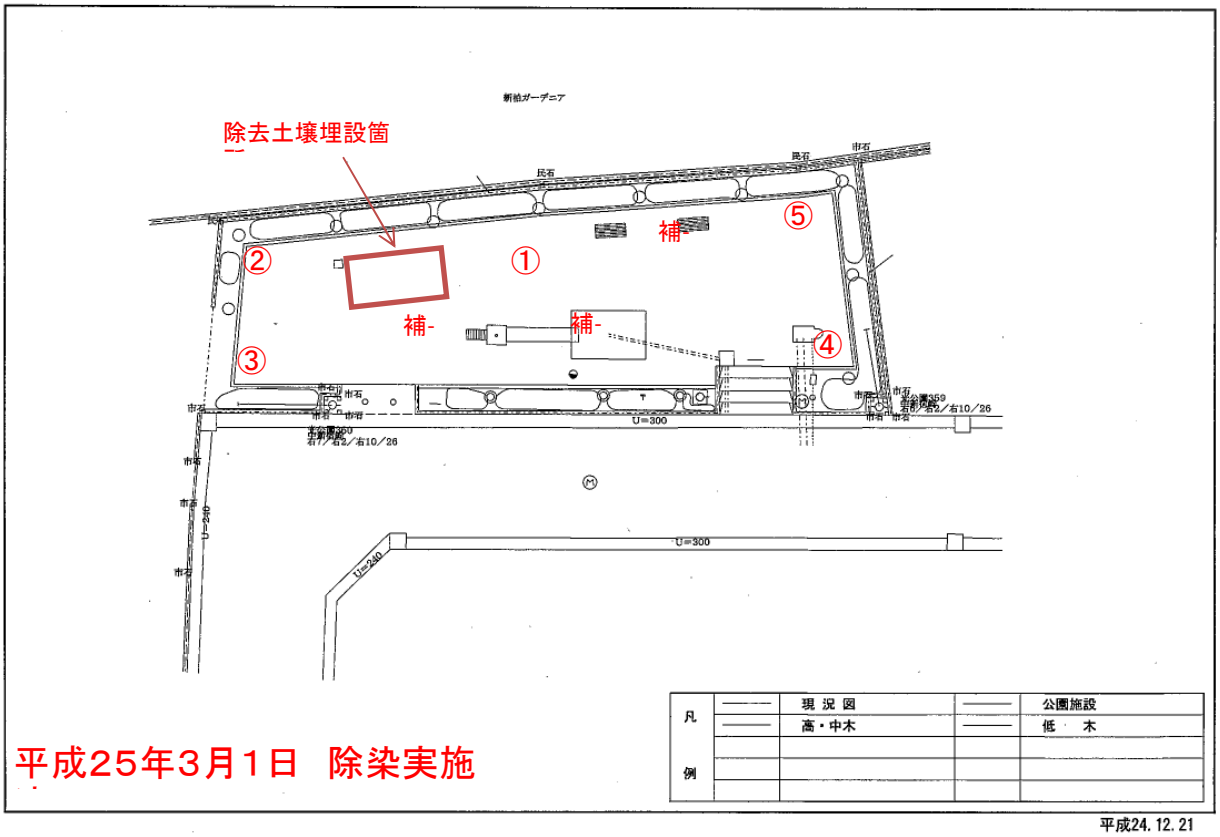
番号	測定箇所	高さ	測定値	測定値	番号	測定箇所	高さ	測定値	測定値
①	ダスト舗装	100cm	0.160	0.057	補-3	ベンチ	100cm	0.178	0.065
		50cm	0.184	0.050			50cm	0.197	0.068
		5cm	0.258	0.052			5cm	0.238	0.052
②	ダスト舗装	100cm	0.169	0.086			100cm		
		50cm	0.183	0.068			50cm		
		5cm	0.176	0.064			5cm		
③	ダスト舗装	100cm	0.166	0.089		除去土壌埋設箇所	100cm		0.075
		50cm	0.174	0.072			50cm		0.071
		5cm	0.163	0.064			5cm		0.074
④	水飲み場	100cm	0.167	0.068			100cm		
		50cm	0.186	0.078			50cm		
		5cm	0.219	0.057			5cm		
⑤	ダスト舗装	100cm	0.167	0.074			100cm		
		50cm	0.194	0.081			50cm		
		5cm	0.221	0.057			5cm		
補-1	すべり台	100cm	0.187	0.060			100cm		
		50cm	0.204	0.048			50cm		
		5cm	0.233	0.083			5cm		
補-2	砂場	100cm	0.188	0.070			100cm		
		50cm	0.214	0.071			50cm		
		5cm	0.208	0.068			5cm

平均値	100cm	0.166	0.075
①から⑤	50cm	0.184	0.070
	5cm	0.207	0.059
