放 射 線 量 マ ッ プ ＜除染完了＞

8　　増尾西ノ下公園　　1,164.880 ㎡

【 平成 24 年 12 月 25 日除染済み 】

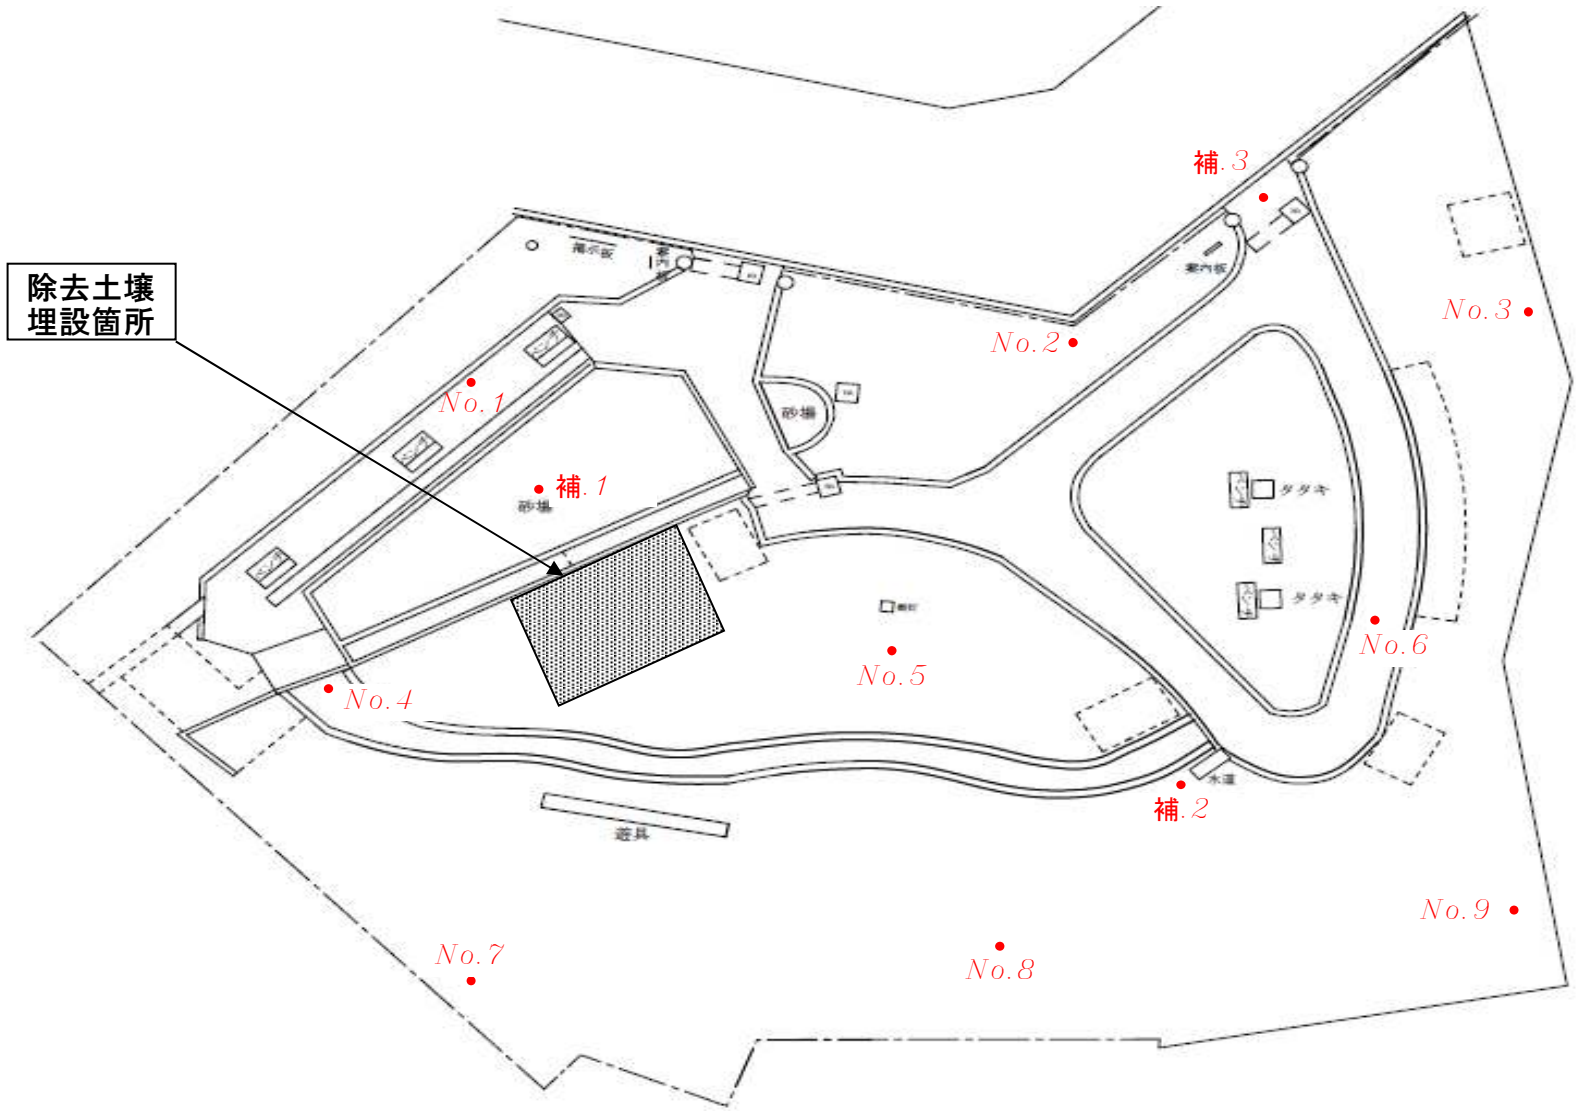
放射線量測定箇所
測定箇所（補助用）：　9 箇所
測定箇所（補足点）：　3 箇所
合計　：　# 箇所

番号	測定箇所	高さ	除染前	除染後	番号	測定箇所	高さ	除染前	除染後
No. 1	ダスト舗装通路	100cm	0.176	0.086	補－ 1	砂場	100cm	0.202	0.082
		50cm	0.279	0.091			50cm	0.314	0.091
		5cm	0.272	0.077			5cm	0.264	0.072
No. 2	樹林地	100cm	0.214	0.117	補－ 2	水飲み場	100cm	0.188	0.118
		50cm	0.362	0.106			50cm	0.329	0.126
		5cm	0.333	0.104			5cm	0.232	0.112
No. 3	樹林地	100cm	0.190	0.156	補－ 3	公園入口	100cm	0.171	0.106
		50cm	0.368	0.163			50cm	0.274	0.112
		5cm	0.300	0.192			5cm	0.173	0.093
No. 4	ダスト舗装通路	100cm	0.235	0.117		除去土壌埋設箇所	100cm		0.084
		50cm	0.342	0.118			50cm		0.076
		5cm	0.275	0.094			5cm		0.085
No. 5	樹林地	100cm	0.225	0.111					
		50cm	0.402	0.120					
		5cm	0.335	0.129					
No. 6	舗装通路	100cm	0.188	0.126		平均	100cm	0.203	0.121
		50cm	0.321	0.123			50cm	0.356	0.121
		5cm	0.237	0.107			5cm	0.287	0.114
No. 7	樹林地	100cm	0.176	0.123					
		50cm	0.330	0.109					
		5cm	0.203	0.098					
No. 8	樹林地	100cm	0.196	0.116					
		50cm	0.364	0.120					
		5cm	0.272	0.091					
No. 9	樹林地	100cm	0.231	0.137

50cm	0.436	0.140					
		5cm	0.359	0.135

○ 除染前　：　平成　24　年　10　月　11　日 測定　　天候　：　晴れ
○ 除染後　：　平成　24　年　12　月　25　日 測定　　天候　：　晴れ
