西高野第一公園 (A3)

放射線量測定結果(線量マップ)

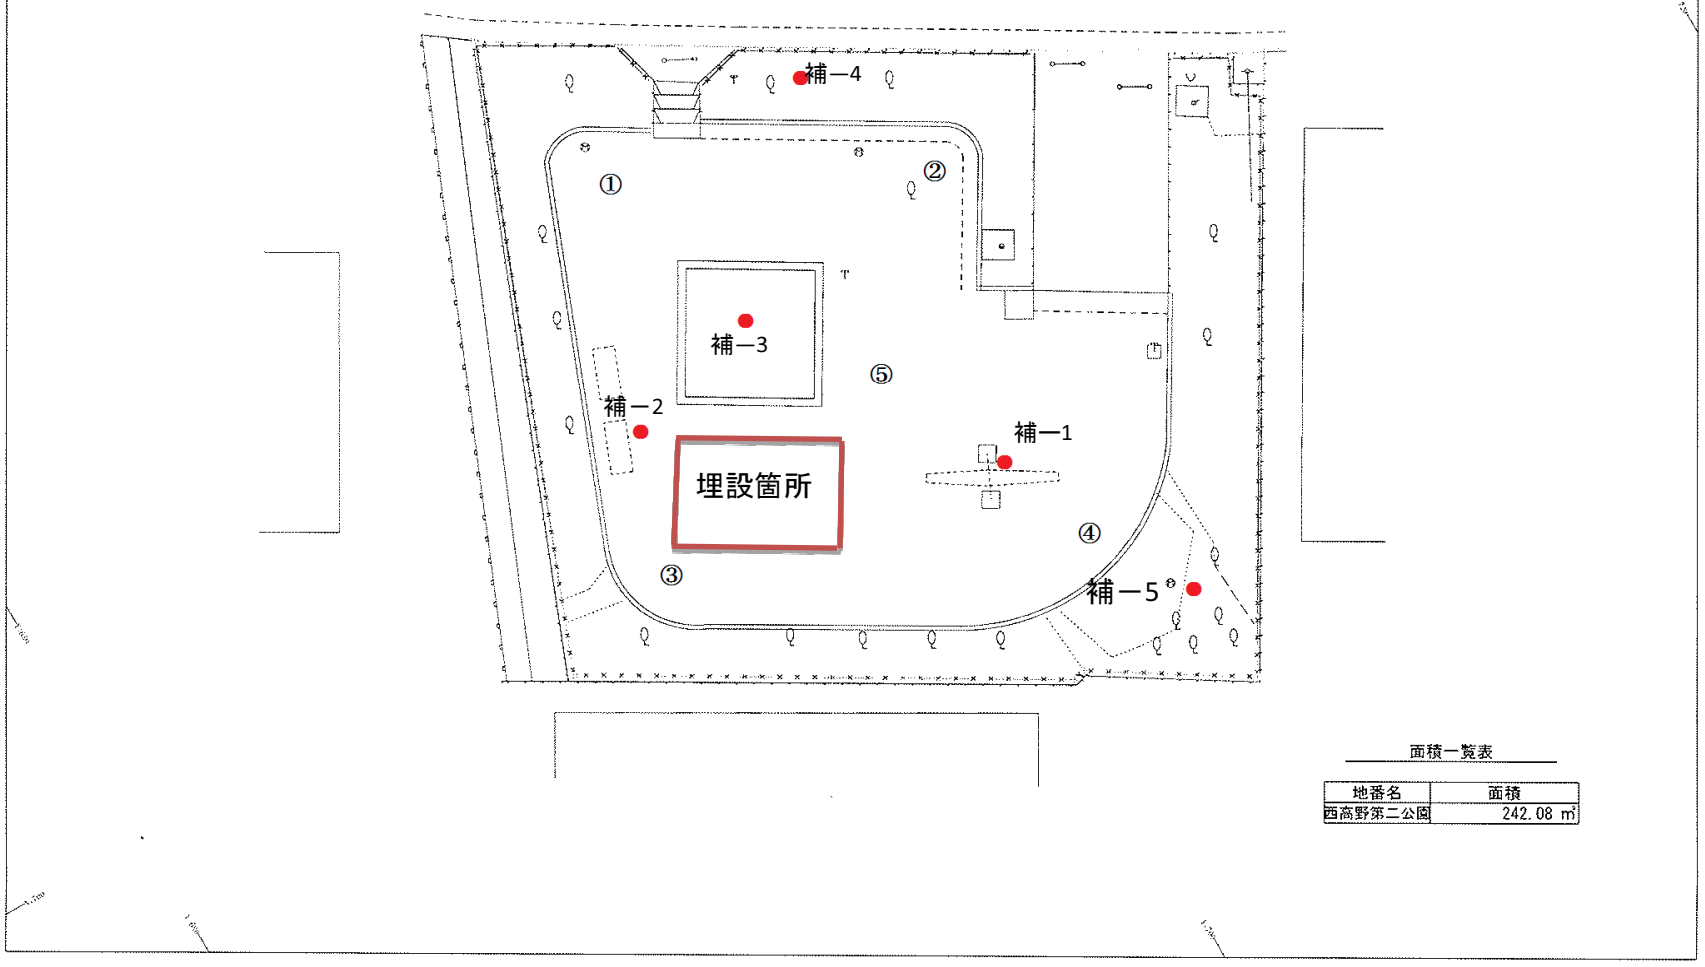
除染前　　測定日　　平成24年　8月　20日
除染後　　測定日　　平成24年　9月　 3日

番号	高さcm	除染前	除染後	番号	高さcm	除染前	除染後
① ダスト舗装	100cm	0.218	0.146	補-1 シーソー	100cm	0.272	0.112
	50cm	0.268	0.121		50cm	0.324	0.102
	5cm	0.329	0.129		5cm	0.330	0.093
② ダスト舗装	100cm	0.248	0.155	補-2 ベンチ	100cm	0.272	0.107
	50cm	0.288	0.161		50cm	0.338	0.112
	5cm	0.259	0.137		5cm	0.494	0.093
③ ダスト舗装	100cm	0.210	0.123	補-3 砂場	100cm	0.279	0.103
	50cm	0.256	0.119		50cm	0.310	0.092
	5cm	0.330	0.100		5cm	0.284	0.092
④ ダスト舗装	100cm	0.251	0.140	補-4 植込み	100cm	0.252	0.189
	50cm	0.278	0.113		50cm	0.303	0.209
	5cm	0.299	0.095		5cm	0.513	0.180
⑤ ダスト舗装	100cm	0.336	0.092	補-5 植込み	100cm	0.235	0.179
	50cm	0.409	0.094		50cm	0.265	0.199
	5cm	0.433	0.086		5cm	0.328	0.228
