放 射 線 量 マップ 〈除染完了〉

39　西山第一公園　㎡

【 平成 25 年 2 月 13 日除染済み 】

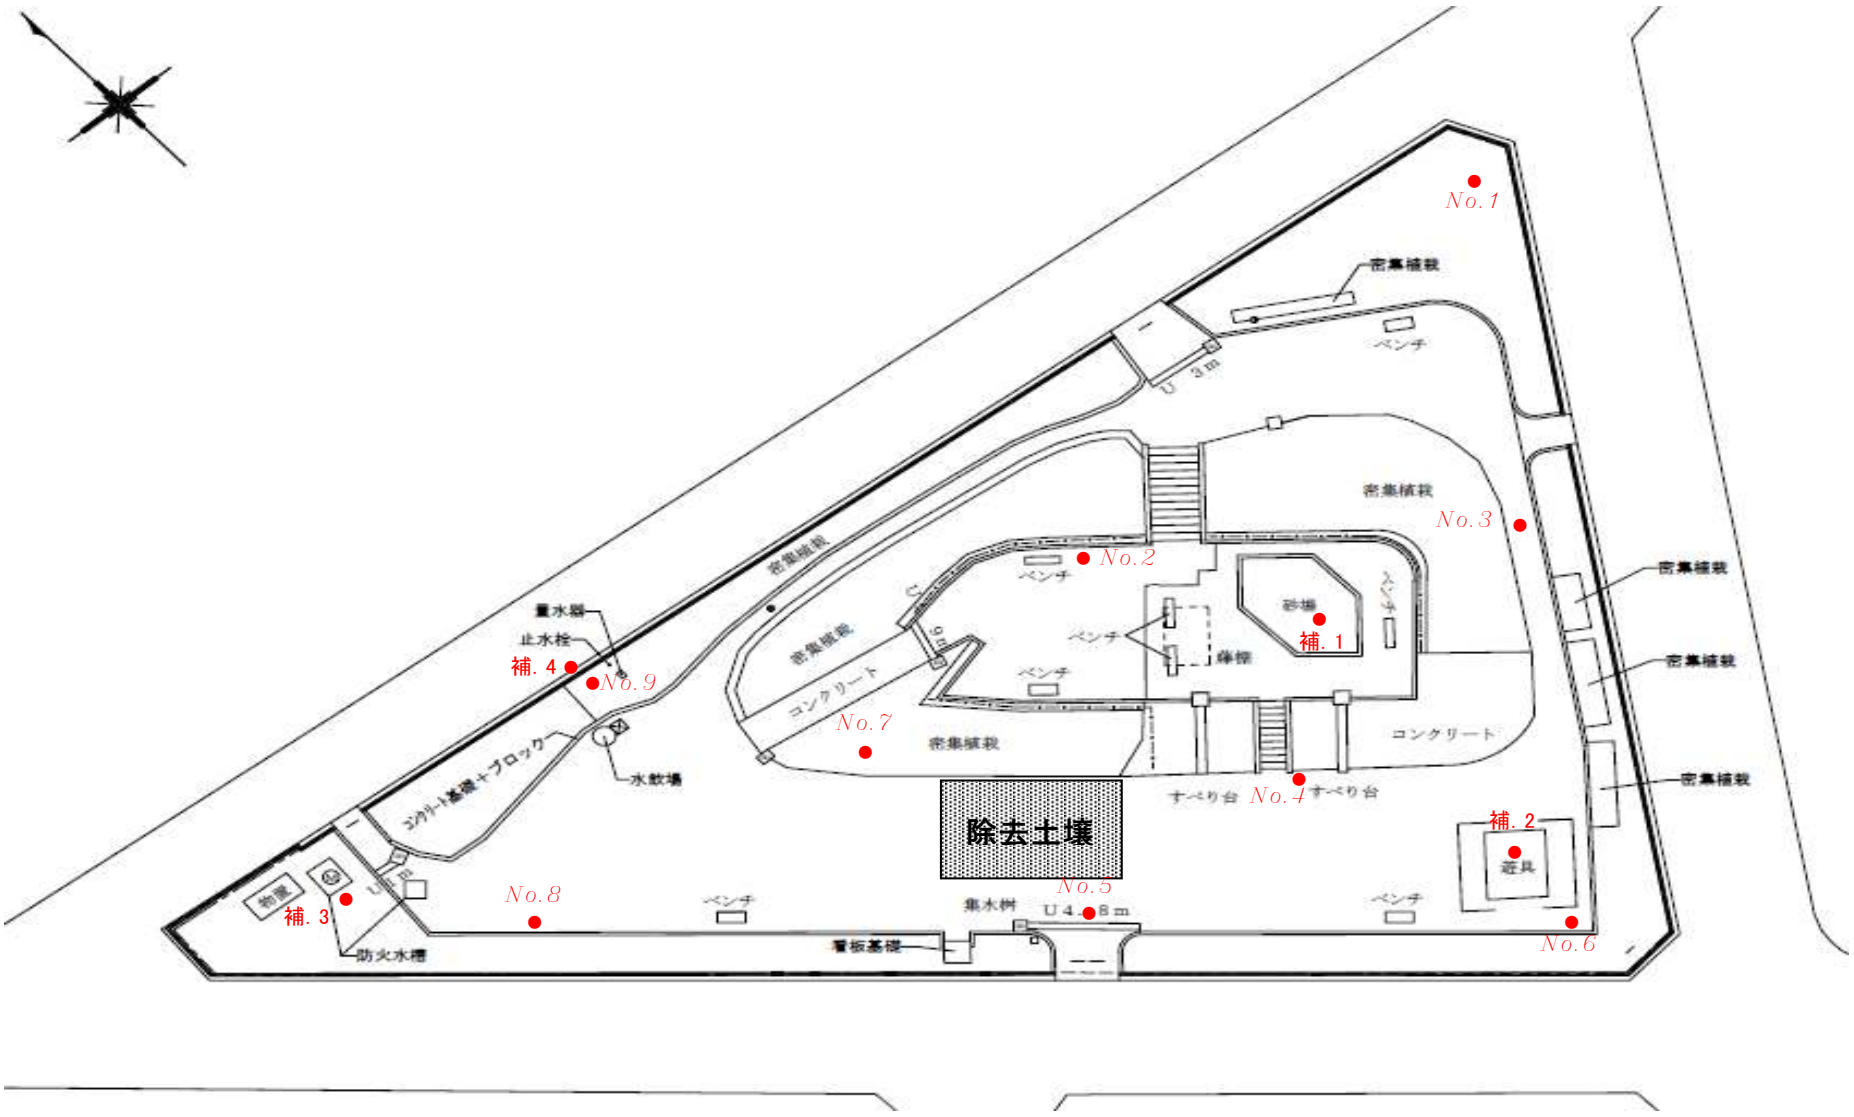
放射線量測定箇所
測定箇所（補助用）：　9 箇所
測定箇所（補足点）：　4 箇所
合計　：　# 箇所

○ 除染前 ： 平成 25 年 1 月 11 日 測定　天候 ： 晴れ
○ 除染後 ： 平成 25 年 2 月 13 日 測定　天候 ： 晴れ

番号	測定箇所	高さ	除染前	除染後	番号	測定箇所	高さ	除染前	除染後
No. 1	植樹帯	100cm	0.173	0.135	補－ 1	砂場	100cm	0.141	0.074
		50cm	0.217	0.143			50cm	0.166	0.079
		5cm	0.241	0.123			5cm	0.174	0.068
No. 2	ダスト舗装〔山上部〕	100cm	0.189	0.085	補－ 2	ブランコ	100cm	0.233	0.075
		50cm	0.229	0.072			50cm	0.333	0.074
		5cm	0.240	0.057			5cm	0.558	0.079
No. 3	ダスト舗装〔通路〕	100cm	0.158	0.097	補－ 3	植樹帯	100cm	0.179	0.110
		50cm	0.179	0.078			50cm	0.186	0.104
		5cm	0.187	0.075			5cm	0.153	0.084
No. 4	ダスト舗装〔南側階段下〕	100cm	0.112	0.068	補－ 4	公園外周〔北側〕	100cm	0.195	0.179
		50cm	0.127	0.074			50cm	0.237	0.196
		5cm	0.110	0.064			5cm	0.253	0.229
No. 5	ダスト舗装〔南側入口〕	100cm	0.159	0.073		除去土壌埋設箇所	100cm		0.068
		50cm	0.192	0.069			50cm		0.067
		5cm	0.222	0.062			5cm		0.059
No. 6	ダスト舗装〔広場内〕	100cm	0.189	0.070					
		50cm	0.205	0.078					
		5cm	0.214	0.066					
No. 7	密集植樹地〔山斜面〕	100cm	0.163	0.124					
		50cm	0.184	0.135					
		5cm	0.202	0.134					
No. 8	ダスト舗装〔広場内〕	100cm	0.182	0.074					
		50cm	0.224	0.076

5cm	0.173	0.055					
No. 9	植樹帯	100cm	0.171	0.108					
		50cm	0.209	0.130					
		5cm	0.258	0.142
