空間線量測定表

柏市公園台帳

281大室第二公園現況平面図1:300

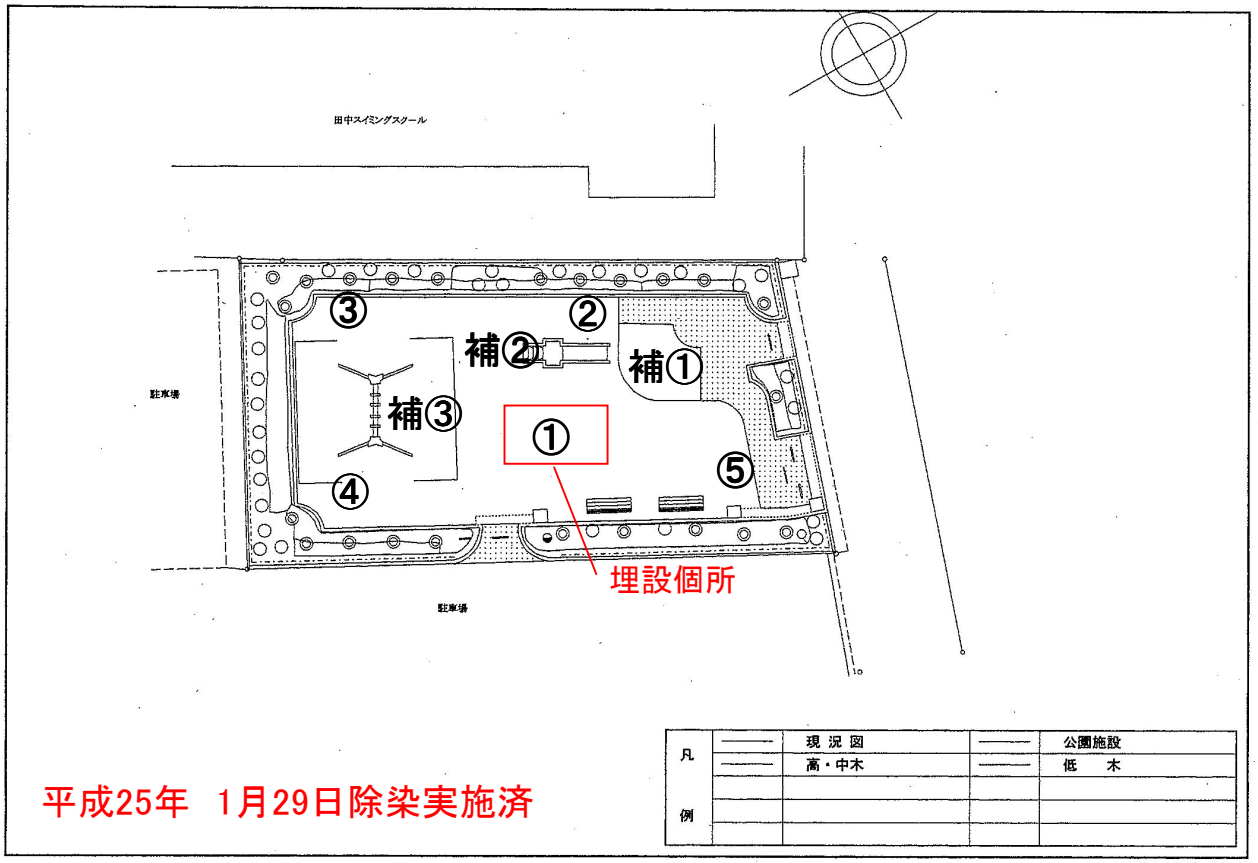
除染前測定日:平成 24年 12月 27日　　天気:晴れ
除染後測定日:平成 25年　1月 29日　　天気:晴れ

番号	測定箇所	高さ	除染前	除染後	番号	測定箇所	高さ	除染前	除染後
①	ダスト	100cm	0.140	0.063	補①	砂場	100cm	0.158	0.086
		50cm	0.152	0.060			50cm	0.170	0.081
		5cm	0.174	0.053			5cm	0.185	0.085
②	ダスト	100cm	0.245	0.086	補②	滑り台	100cm	0.181	0.073
		50cm	0.284	0.077			50cm	0.210	0.056
		5cm	0.282	0.055			5cm	0.301	0.052
③	ダスト	100cm	0.218	0.107	補③	ブランコ	100cm	0.157	0.086
		50cm	0.242	0.081			50cm	0.160	0.065
		5cm	0.272	0.070			5cm	0.180	0.061
④	ダスト	100cm	0.212	0.127			100cm		
		50cm	0.232	0.111			50cm		
		5cm	0.234	0.058			5cm		
⑤	ダスト	100cm	0.168	0.104			100cm		
		50cm	0.172	0.086			50cm		
		5cm	0.205	0.062			5cm
