# 第4章 吉田家住宅

所在地：千葉県柏市花野井 868

建築時期：明治 27 年（1894）、

柏市建造物調査報告書 4

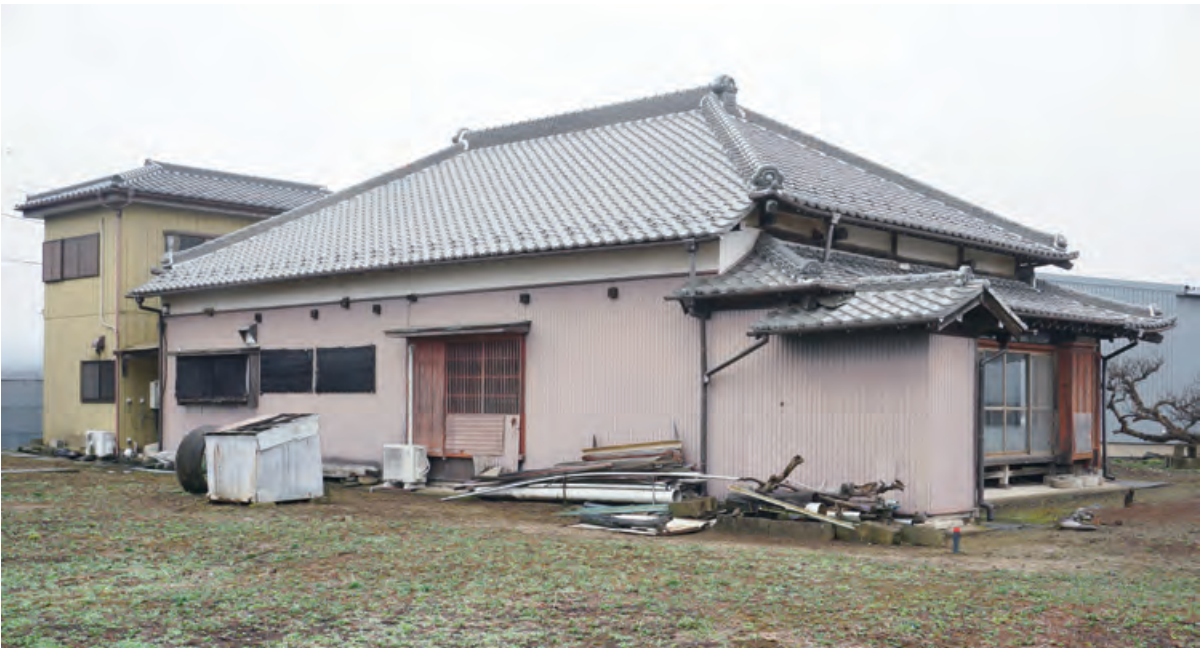
背面 南西から見る。壁上方には小屋組の梁小口が出ている。

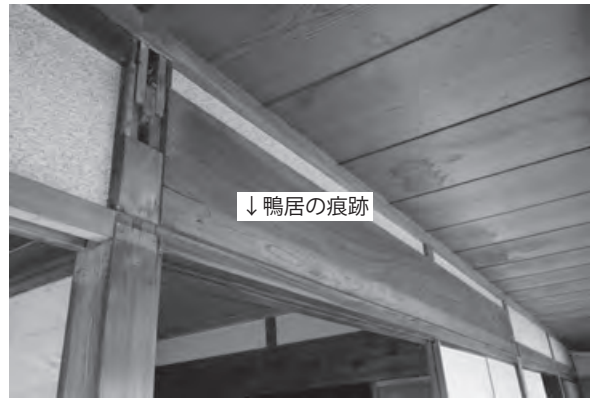
式台玄関の痕跡

① 中の間一東縁境の差鴨居外側には、式台玄関の鴨居痕跡が見られる。画面左側に②③に見る戸袋が付くので、③の柱に袖壁の痕跡はない。
