# 第4章 工事の内容と実施仕様

旧手賀教会堂が建つ敷地は、北東面が約 16 m の隣地境界、南東面は約 24 m を接道し、北西面は長さ約 26 m、高低差約 5 m の崖上に位置する三角形形状である。建物南東面の土庇の柱通りから道路境界線までの距離が、東側で約 3 m、西側で約 2 m と近接しており、また敷地西側の隅には地域のシンボルでもある桜の老木があり、軒足場・資材置場・工事車両駐車スペースを省スペースで確保する必要があった。

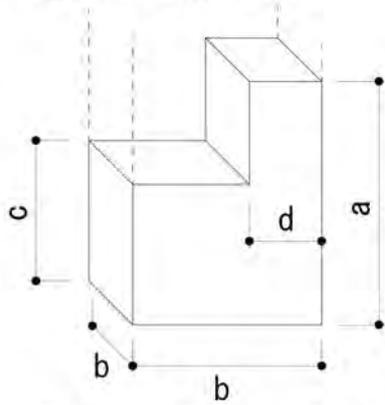
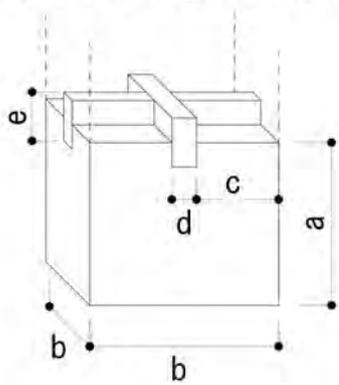
聖堂柱の柱脚は、13 本中 6 本について根継をおこなった。その継手形式は、相欠きタイプ、雇十字目違いタイプのいずれかとし、各々の腐朽部分の形状、施工手順を考慮し、適した方法を選択した。継手周囲の見え隠れ部分には振れ止め、または繋ぎ材を適宜打ち付けた。施工は、根継を行う柱の両脇の部位において、床下からおよそ 300 mm 角程度内壁のみ土壁を崩し、露出させた地貫の下に油圧ジャッキを設置し、聖堂の漆喰壁を破損しないように注意しながら、3 mm～6 mm 程度柱を浮かせて、根継の加工をおこなった。根継完了後、慎重にジャッキダウンして元の位置に納めた。

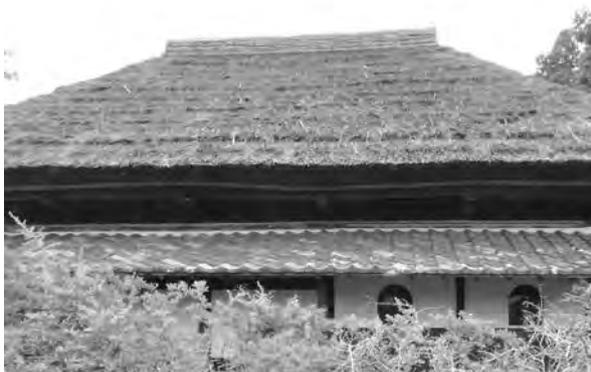
図 4-21 軒付補修前の状態

本工事着手前は、南面出桁の中央部が約 40 mm垂下した状態で軒付の刈り込みがされていたため、葺厚が大きく、刈上げ勾配が他より強くなっていた。本工事では、出桁の垂下を先に修正してから、軒口の叩き込み・刈上げを行い、軒付全体が出来る限り平坦になるように調整した。水切茅は特に良質の茅を使用して十分に抑え込んだ後、通り良く刈り込むことで、極力軒先を水平に戻した。他の部分の軒付も同じ要領で通り良く刈り込み、形状を整えた。

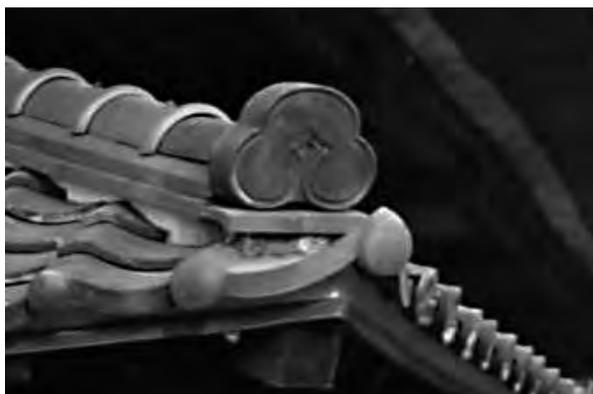
図 4-29 南庇の既存隅鬼

棟および隅棟は既存の葺き方に倣い、棟は紐熨斗4段積の上に紐丸瓦を葺き上げ、隅棟は紐熨斗2段に紐丸瓦を葺き上げた。棟は既存の鬼瓦（二重淵影盛一文字台付）を再用し、隅棟の鬼は、南東が釉薬瓦（カエズ袴）であり明らかに後補であり周囲と調和しておらず、北東は棟と同じ形であったが割れがあったため、監督員の指示により取り替えることとした。これら隅棟の鬼瓦は、南面庇の西側隅棟の鬼（州浜型）に倣って製作したものを使用した。

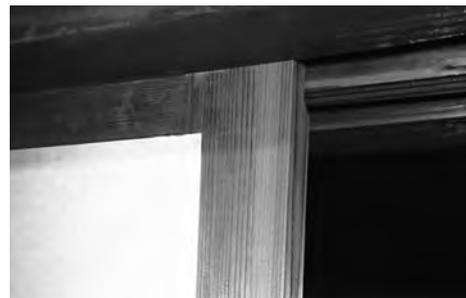
図 4-37 建具の増し縁の例

本工事は部分解体工事であり、耐力壁以外は解体せずに施工したことから、建物の歪みを完全には解消できず、建具と開口内法に隙間が生じざるを得なかった。そのため、後世の修理工事時に容易に復旧できる方法として建具に増縁を付けたり、柱に辺付をつけるなどの、隙間解消の造作を実施した。その際、文化財としての意匠性を損なわないように配慮し、新規材、補修材の見え掛かりは古色調整を行い周囲に馴染ませた。

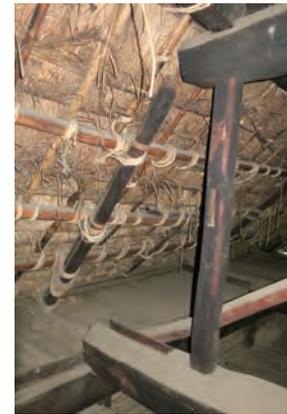
図 5-10 接合が外れてしまっている登り梁

る必要がある。またすでに外れている部材はしっかり緊結する必要がある（図 5-10）。

小屋組内の雲筋交の接合が釘打ちのみであり耐力が期待できないため、番付ぬ通り及びち通りに、筋交を新設し、筋交金物で強固に緊結した。また、小屋組内の桁行方向の貫2段の仕口はあるが部材は欠損していたところに、貫を新設し、小屋組の強度を高めた。

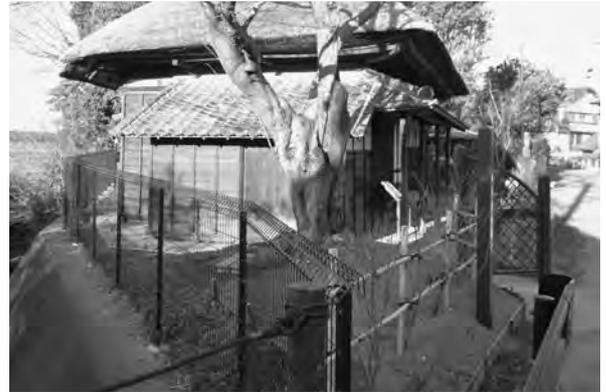
整備前の敷地北側の既存フェンス（薄緑色、網型フェンス）は、経年劣化に伴い、錆びや汚れ、傷みが目立っていた。また、これにより旧手賀教会堂から手賀沼方向を眺める景観を阻害していた。本工事に伴い既存のフェンスは撤去処分し、新設（茶色、縦格子型フェンス）による整備をおこなった。

図 6-10 フェンス（竣工）

### ⑥敷地北側の既存フェンスを撤去処分し、新設整備した。

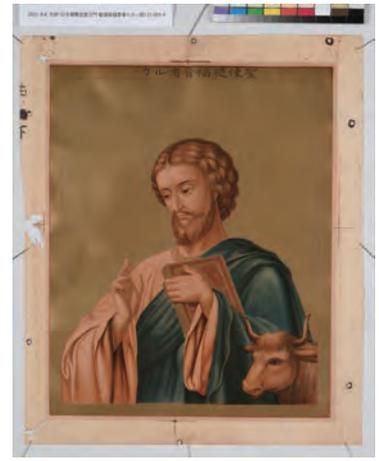
厚み0.2mm程度の洋紙を用いている。王門の裏蓋を留めた釘が石版画まで及んでおり、どの作品も周縁部に釘穴が開いている。釘穴の周囲は錆で劣化し黒色になっている。「聖使徒福音者ルカ」の周縁部には、虫害による欠損が生じている。どの作品も上辺・下辺部に波打状のしわが生じており、全体にも緩やかな波打状の変形が見られる。「聖使徒福音者神學師イヴァン」のみ、布による裏打ちがあった。裏打ちの接着剤は劣化しており、裏打ち布は容易に外れる状態だった。

図付-4「聖使徒福音者ルカ」修復前

釘穴や虫害による欠損部分の裏面に、メチルセルロースを用いて和紙を接着し、補強した。

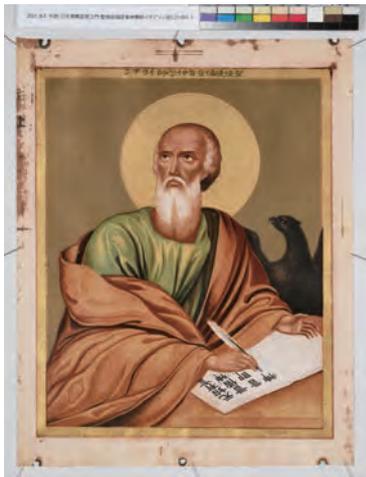
図付-5「聖使徒福音者神學師イヴァン」  
修復前

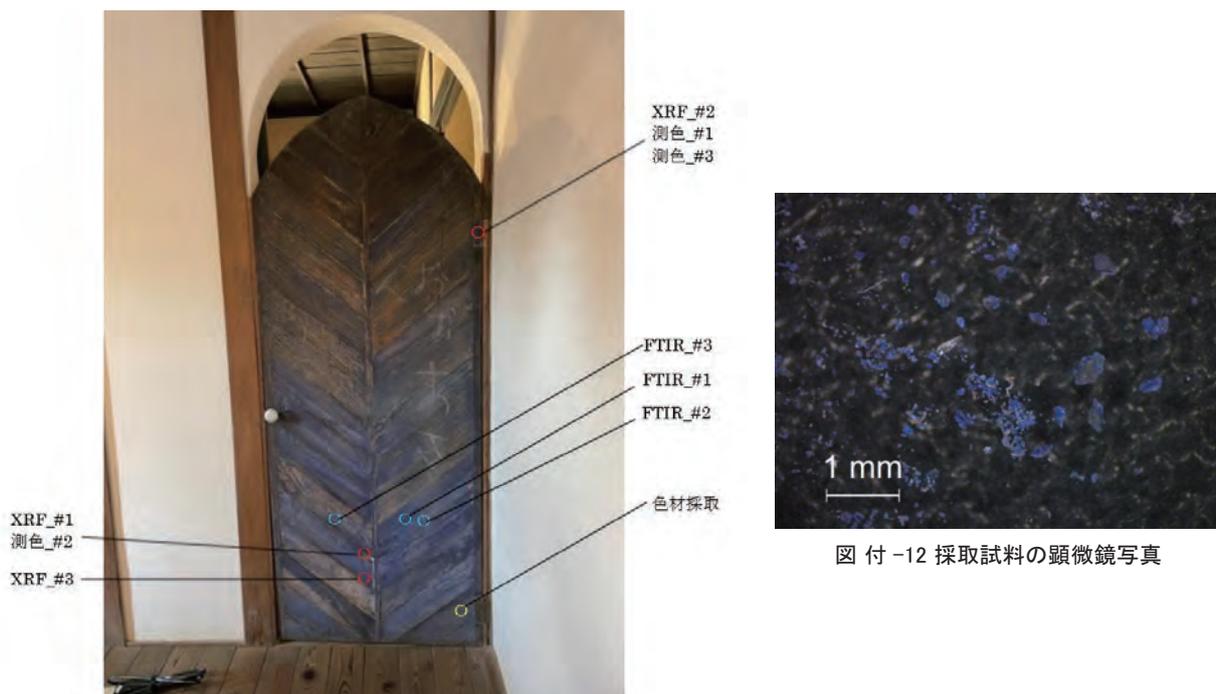
旧手賀教会堂の聖堂の扉の青色塗料に関して、現地で蛍光X線分析、赤外分光分析、可視反射分光分析による非破壊調査を行い、その際に採取した微量の塗料片を研究室で顕微赤外分光分析、反応熱分解ガスクロマトグラフィー質量分析によりさらに詳しく分析をおこなった。その結果、青色塗料はウルトラマリンブルーを青色顔料、リトポン、またはバリウムホワイトとジンクホワイトを体質顔料として含み、なんらかの乾性油をメディウムとした油性塗料であると考えられる。またこの塗料片には乾性油より生じた遊離の酸と亜鉛石鹼が生成していると考えられる。さらにシュウ酸鉄（II）も検出されたが、その由来は不明である。これらの結果は、明治33年（1900）に聖堂が増築された際に青色塗料が塗布されたと考えられていることとは矛盾しない。

図付-11 旧手賀教会堂 聖堂の北側の扉（聖堂側） 現地での非破壊調査測定箇所

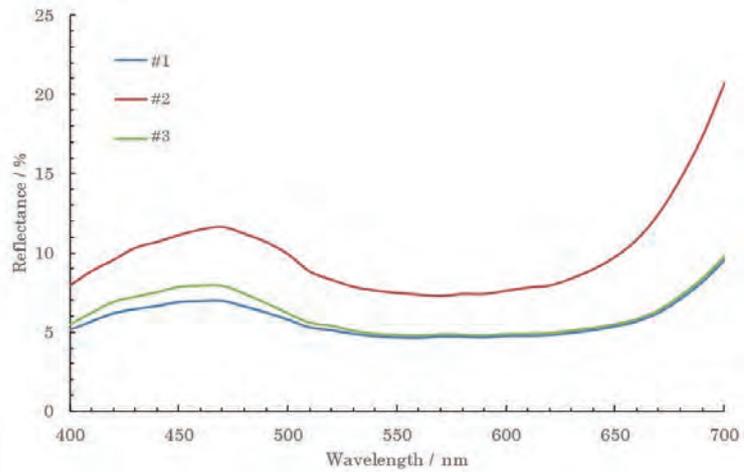
図付-16 に示したように、測定箇所により全体の反射率に差はあるが、いずれもおおむね同じ特徴のスペクトルを示した。すなわち 470nm 付近の反射率が高く、青色を示す色材であることを示しており、また 650-700 nm で反射率が増加する傾向がみられた。これらの特徴と、XRF で銅やコバルトなどが検出されていないことから、藍 (色素の主成分は有機物のインジゴ ;  $\text{C}_{16}\text{H}_{10}\text{N}_2\text{O}_2$ ), ウルトラマリンブルー (主成分はラズライト ;  $3\text{Na}_2\text{O}\cdot 3\text{Al}_2\text{O}_3\cdot 6\text{SiO}_2\cdot 2\text{Na}_2\text{S}$ ), プルシアンブルー (主成分はフェロシアン化鉄 (III) ;  $\text{Fe}_4[\text{Fe}(\text{CN})_6]_3$ ) のスペクトルと比較<sup>3)</sup> すると、ウルトラマリンブルーの分光反射スペクトルと最も類似していることがわかった。

図 付-16 青色塗料の可視分光反射スペクトル

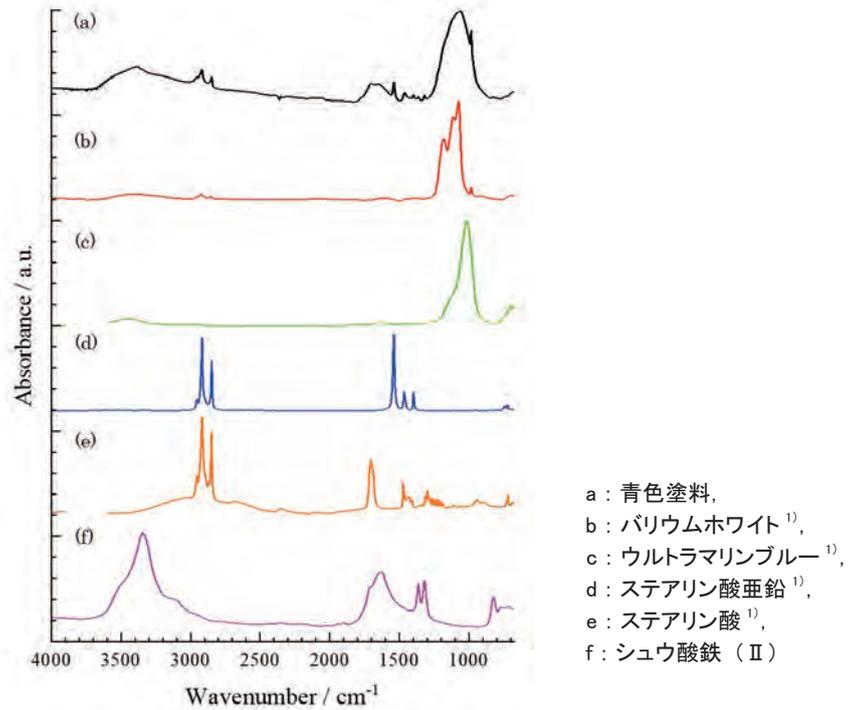
一方で、青色塗料の  $\mu$ -FTIR スペクトルには  $1400, 1470, 1540, 2850, 2920, 2955\text{ cm}^{-1}$  付近にもシャープなピークが観測された。これらは図付-17 (d) に示したステアリン酸亜鉛 ( $\text{ZnC}_{36}\text{H}_{70}\text{O}_4$ ) のスペクトルの特徴とよく一致している。ステアリン酸亜鉛に限らず、亜鉛と脂肪酸の塩 (亜鉛石鹸) は、亜鉛を含む顔料と油性のメディウムとからなる塗料中に経年で生成し、結晶成長による塗膜の破壊や亀裂の生成、塗膜のチョーキングなどを起こすことが知られている。代表的な脂肪酸と亜鉛の塩の FTIR スペクトルはいずれも似通っているため、上記のピークから本試料に含まれるのがステアリン酸亜鉛のみと特定できたわけではないが、亜鉛石鹸を含むことが明らかとなった。また亜鉛石鹸の生成は酸化亜鉛の方が顕著で、硫化亜鉛で生じた例はほとんど報告されていない<sup>4)</sup>とする塗料メーカーもあるため、今回の塗料にはリトポンよりも、バリウムホワイトとジンクホワイトが含まれる可能性が高いとも考えられるが、いずれであるかは今回の結果からは明らかではない。

青色塗料の  $\mu$ -FTIR スペクトルには上記以外に、 $1320, 1365\text{ cm}^{-1}$  付近に弱い吸収のピークが検出された。また  $1600\text{--}1800\text{ cm}^{-1}$  の間はブロードなピークにも見えるが、複数箇所のスペクトルを比較すると  $1650\text{ cm}^{-1}$  付近と  $1700\text{ cm}^{-1}$  付近に極大を持つ二つのピークがあり、測定箇所によりその強度比には違いがみられた。 $1700\text{ cm}^{-1}$  付近に強い吸収を持つ物質としては遊離のカルボン酸が考えられる。たとえば先述の亜鉛石鹸を構成する脂肪酸が塩にならずに遊離した状態であれば、図付-17 (e) のステアリン酸 ( $\text{CH}_3(\text{CH}_2)_{16}\text{COOH}$ ) のようにこの付近に吸収を示す。そのため、この塗料には現在なんらかのカルボン酸が遊離の状態に含まれると考えられる。また  $1320, 1365\text{ cm}^{-1}$  付近のピークはシュウ酸鉄 (II) ( $\text{FeC}_2\text{O}_4 \cdot 2\text{H}_2\text{O}$ ) のピークとよく一致した (図付-17 (f))。青色塗料の  $1650\text{ cm}^{-1}$  付近のピークとは若干ずれるが、シュウ酸鉄はまた  $1640\text{ cm}^{-1}$  付近にややブロードなピークを持ち、また青色塗料の  $820\text{ cm}^{-1}$  付近のピークとよく一致するピークも示す。そのため、青色塗料にはシュウ酸鉄 (II) も含まれると考えられる。

以上から、青色塗料には青色顔料のウルトラマリンブルーと、白色のバリウムホワイトとジンクホワイト、またはリトポンを体質顔料として含み、また亜鉛石鹸、遊離のカルボン酸、シュウ酸鉄 (II) も含んでいると考えられる。しかし、メディウムに関連した化合物と考えられる物質の情報は得られたが、メディウムそのものについての明確な情報は今回の測定では得られなかった。

図 付-17 採取した青色塗料の  $\mu$ -FTIR 測定結果とライブラリーの比較スペクトル

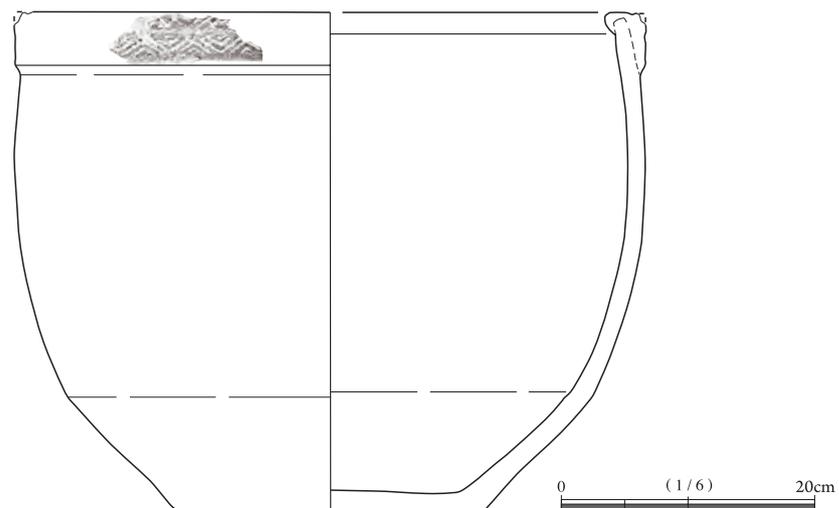
出土した便槽は、陶器甕で、復元口径 43.2cm、底径 24.8cm、器高 39.6cm である。色調は赤橙色、胎土には白色小石 $\phi$ 2～5mm を多く含む。内外面には黄白色の付着物が見られる。焼成は非常に悪く、触ると表面から剥離していくような脆さである。

- ①土の雰囲気は常滑というより、西三河の可能性はある。
- ②口縁の側面にリンズで回転施文がなされていることから、生産時期は近代であろう。
- ③実測図の状況から半胴甕と呼ばれる器種である。
- ④-1 常滑産だと仮定した場合、表面にマンガン釉と呼ばれる黒い釉薬が施釉されていた。  
-2 常滑では赤物と呼ぶ焼成温度の低い甕で、釉は全て剥落した可能性が高い。  
-3 その場合、時期は大正時代くらいと考えるのが妥当であろう。

図付-21 便槽実測図 (S=1/6)

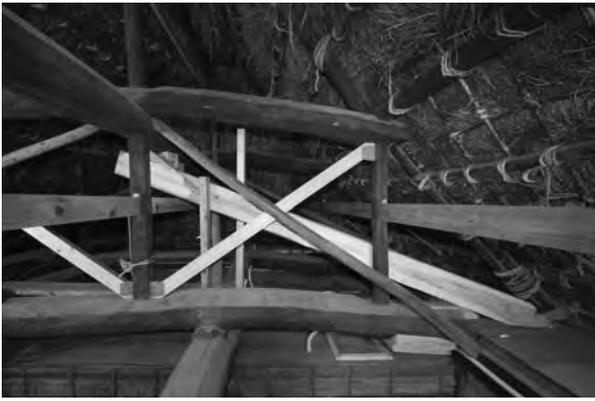
33 小屋組補強

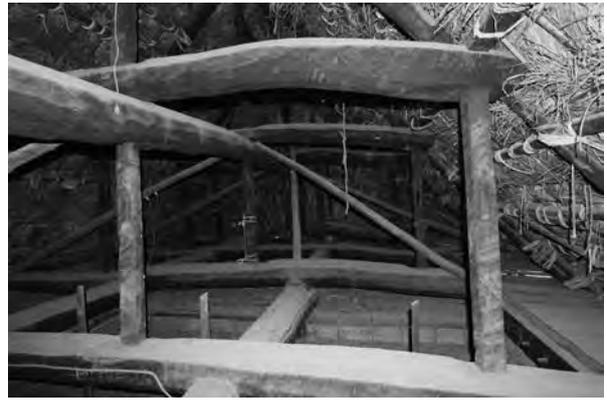
34 修理前 小屋組

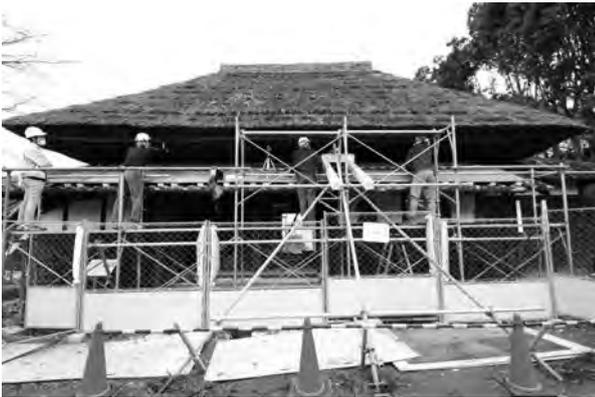
35 桔木補強施工のための出桁ジャッキアップ

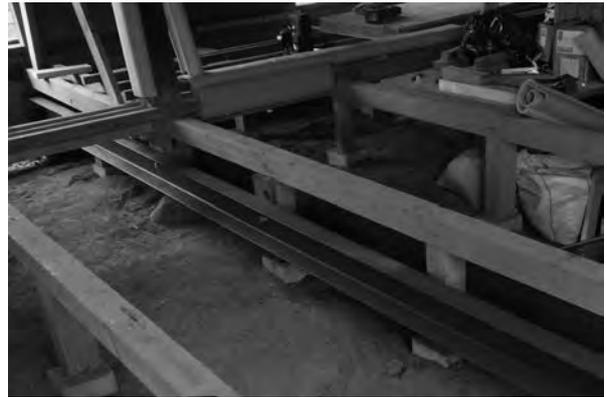
36 床下鉄骨補強

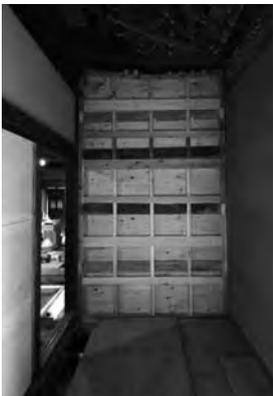
37 4 畳間西面  
合板補強壁

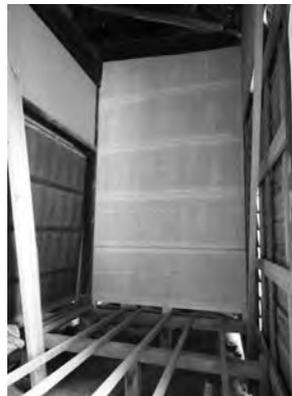
38 3 畳間西面  
荒壁パネル補強壁

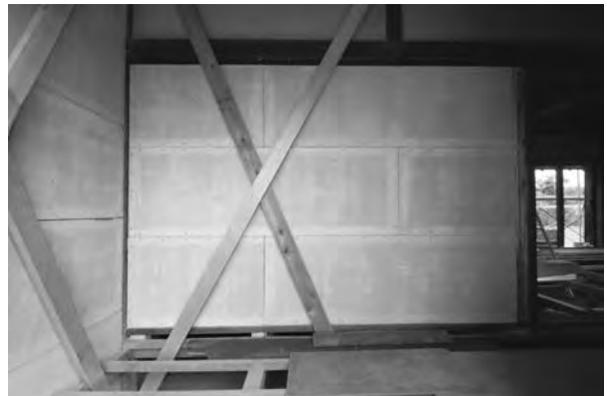
39 4 畳間南面・東面  
荒壁パネル補強

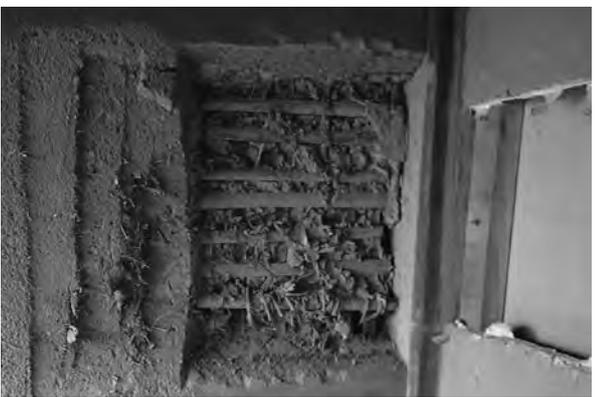
40 4 畳間東面 修理前土壁

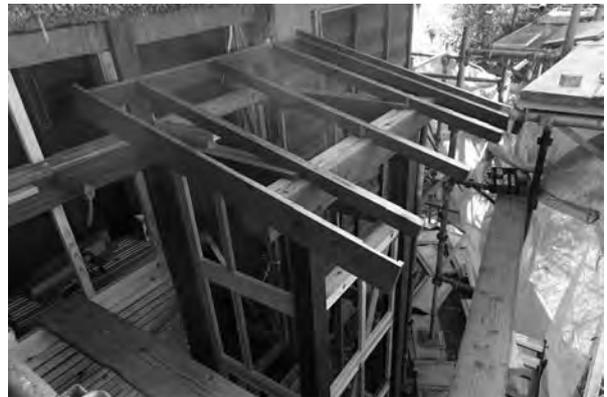
41 便所 軸組
