# 染谷家住宅 保存修理工事報告書

柏市建造物調査報告書 8

柏市教育委員会  
2025

令和 7 年 3 月

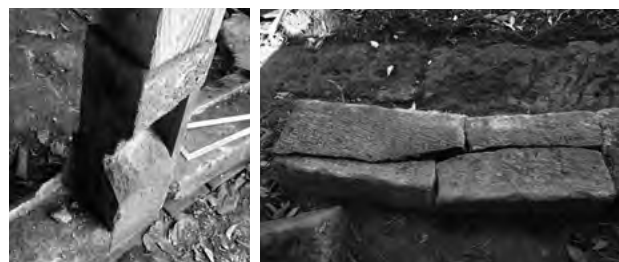
ドマダイドコロは、布石上に、柱下のみ蠟燭石を立て間に地覆石を配している。布石の不陸が激しく、蠟燭石は部分的に割れ、地覆石は砂岩系のものが混在しており、それらは風食が著しかった。

図 3-1-1 ドマダイドコロ  
蠟燭石の割れ

図 3-1-2 オンナベヤ北  
布石の割れ

地盤に問題が見られないことから、割れの顕著な石のみ取替えまたは補修を行い据え直した。

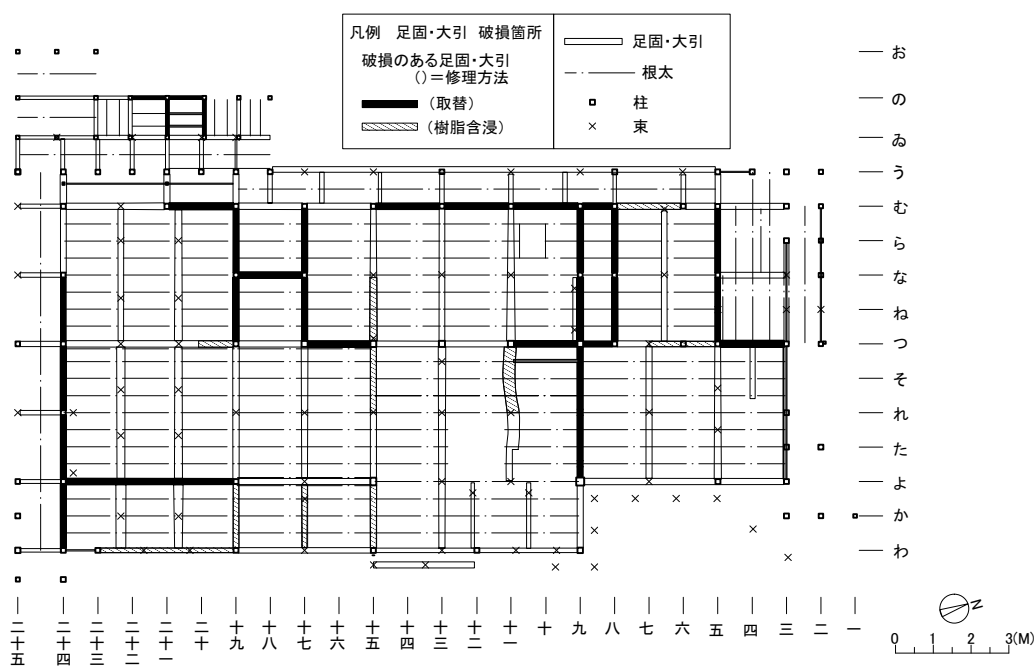
図 3-1-5 修理前 床組伏図

土台は全体的に下部が腐朽し、沈みが生じていた。土中の水が石を浸透したことによると考えられる。植物により風通しの悪かった南東角の下屋の土台はほぼ消失していた。

敷居・鴨居の不陸調査から、特にゲンカン南側とカッテ北側、西縁あたりに沈下が見られた。これらは土台や床組の破損のある箇所と対応する。

こうした破損状況に対し、土台、床組は取替えまたは補修、柱は根継修理を行った。

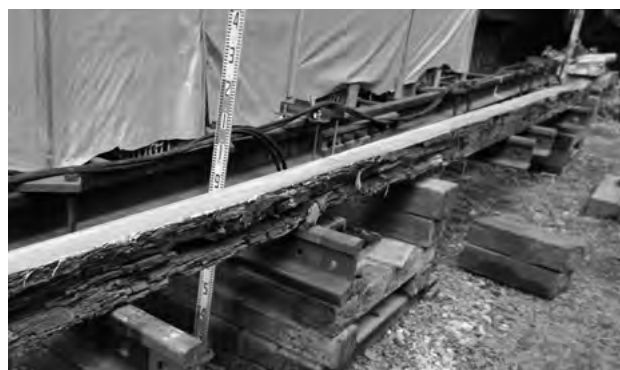
図 3-1-6 ドマ東面土台 下面 (解体時)

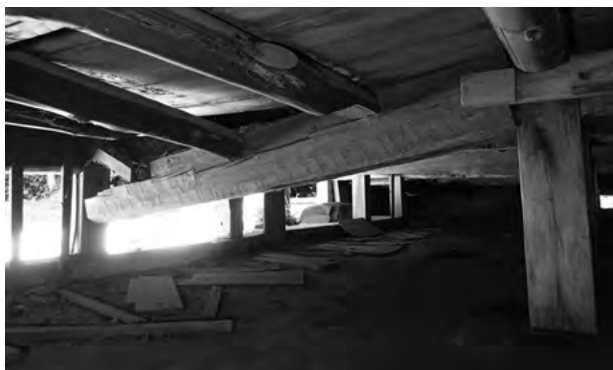
図 3-1-7 ヘヤ下 床組の落下

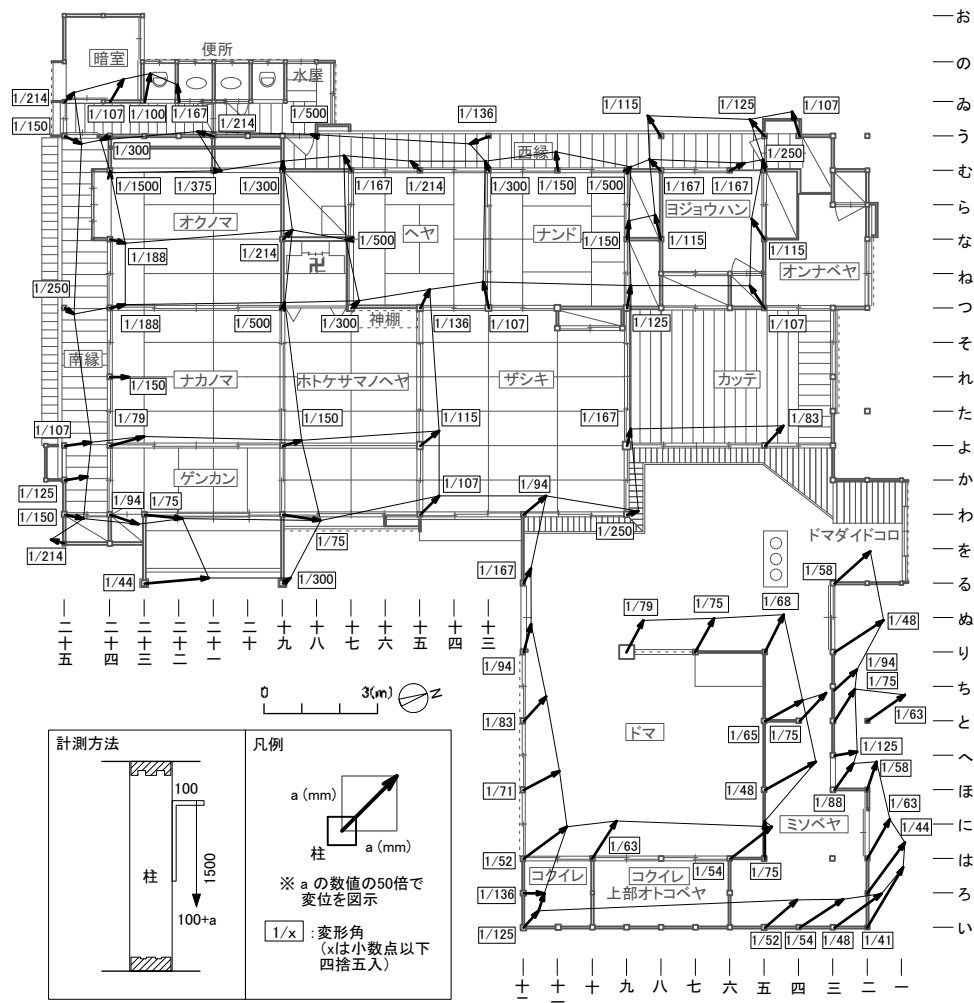
図 3-1-8 修理前 柱傾斜

柱は全体で反時計回りに傾きが生じており、北面の土台の破損範囲が特に大きいことによると推測される。また柱脚に腐朽・蟻害が見られた。

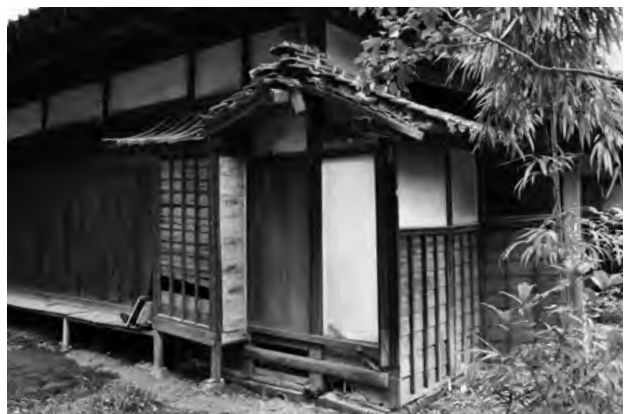
図 3-1-15 南東 旧渡り廊下接続部

瓦屋根は、便所下屋の軒先が、瓦及び野地板に至るまで崩落しており、軸部にも影響を与えていた。ドマダイドコロは瓦がずれ、軒先に腐朽が見られた。入隅部は雨漏りにより、軒廻りの材の腐朽、シミが見受けられた。便所下屋瓦は大半を葺直し、その他はずれ直しを行い、木部は破損部の補修を行った。建物南西隅（式台脇）は一時期渡廊下を付け、撤去したままの状態であったため、当初の状態に復旧整備をした。

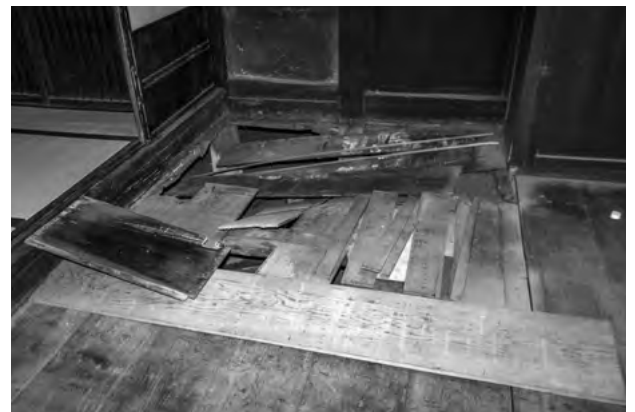
床組の蟻害・腐朽が著しい箇所に、同様に敷居や床板にも破損が見られた。床板は室により材や年代が異なり、ザシキ、ホトケサマノヘヤ、ゲンカン一部は近年に荒床を取替えていた。床板は破損部を取替え、敷居は桧木または取替えとした。

図 3-1-18 カッテ 床板崩落

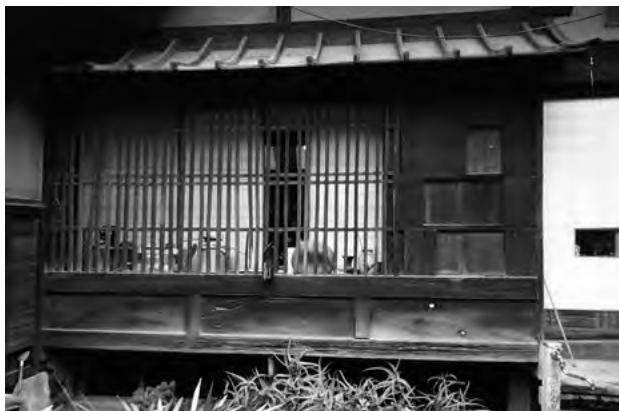
外部の建具や格子も、部材の風食や腐朽が見られ、部分的に反りや歪みがあり、建物の不陸・傾斜により建付けの悪い箇所がある。縁側には雨戸が並ぶが、特に西側は敷鴨居の歪みにより動かない場所があり、仮設の支柱を入れている状態であった。内部も建物の歪みに応じてはずれ、建付けの不具合が生じており、縁や框・棧に割れや割れが見られる。また、へや・ナンド・ヨジョウハンの襖には書が張られるが、破れ、剥落が生じていた。これら建具は破損個所の修理を行い建付けを直した。

図 3-1-22 東面 格子窓

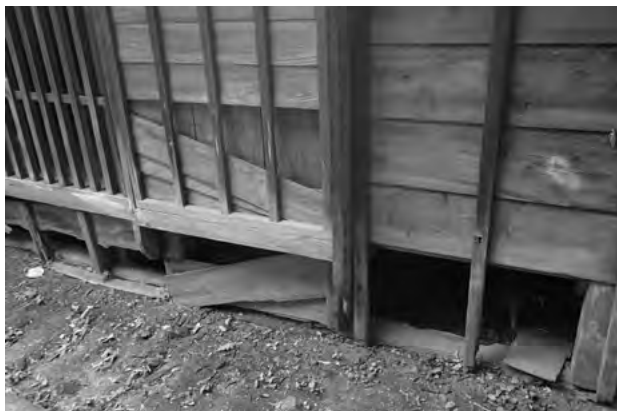
外廻りの下見板壁は全体的に風食、割れが生じており、部分的に外れや欠損も見られた。

図 3-1-23 オンナベヤ北面 下見板のはずれ

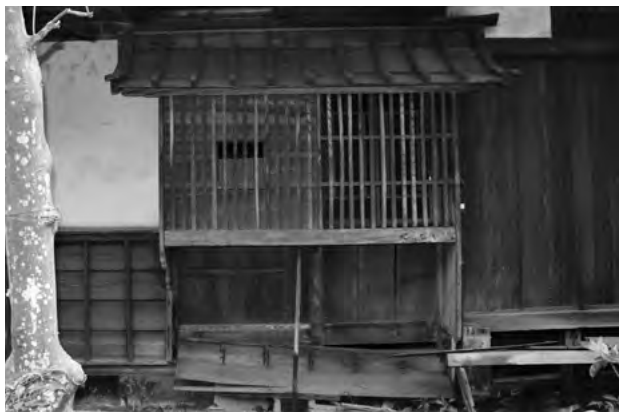
図 3-1-24 暗室南面 格子窓下下見板のはずれ

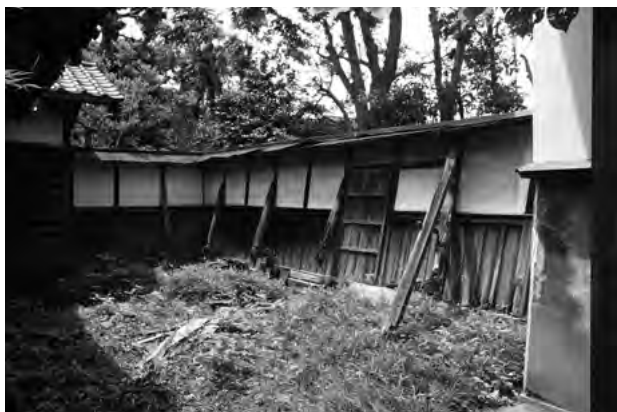
図 3-1-26 塀

また、文庫蔵と主屋を繋ぐ塀は、控柱が腐朽して全体的に大きく傾斜し、後補で木柱をななめに設置し倒壊を防いでいる状態であったため、修理することとした。

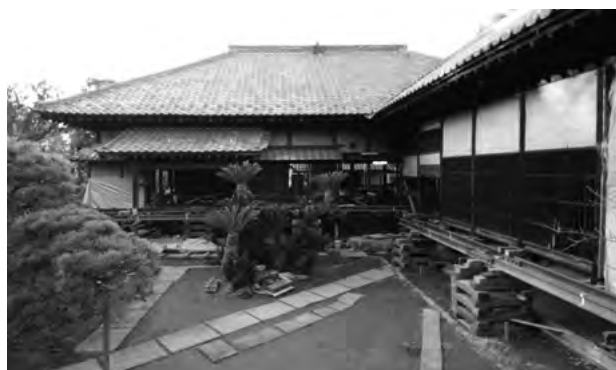
図 3-2-5 揚家工事 揚げ

土台や柱脚部に破損が生じていたため、建物全体の揚家を実施した。

土台や柱脚の修理が完了した後、油圧ユニットで複数台のジャッキを制御し、水平を維持したまま降しを実施した。作業完了後に、建物の傾きを実測し、傾倒調整を実施した。本建物はアンカーボルト等による固定がないことから、揚家で使用した鋼材を残し、傾倒調整の柱脚部固定に利用した。傾倒調整完了後に、油圧ジャッキを撤去し、建物を傷付けないように鋼材を引き抜き、資材を搬出した。

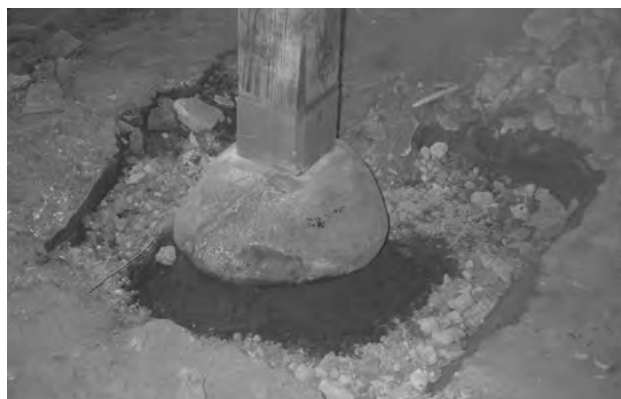
図 3-2-6 基礎・石工事 礎石の据直し

不同沈下により基礎石に不陸が生じていたが、不陸が軽微であったため、そのほとんどは修理しないことにした。一部不陸の大きい箇所については、据直しを実施した。基礎石の上に土台が直接置かれていたため、土台に破損が生じていたことから、ネコ石を新設して、通気を確保した上で、ネコ石の厚みを変えて建物の不陸調整を実施した。礎石および束石は、ネコ石で建物の高さを調整したため、据直しを実施した。

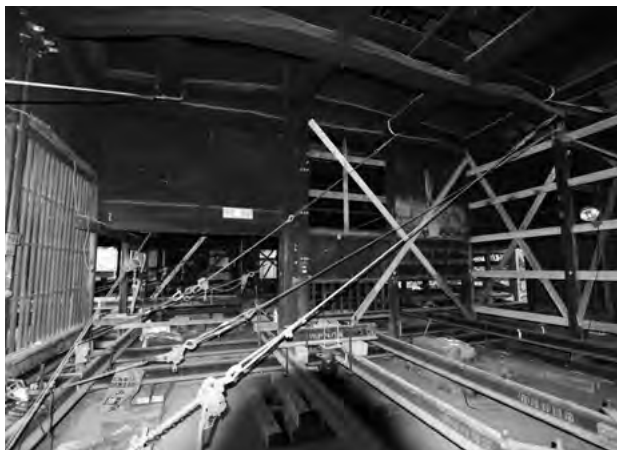
図 3-2-9 木工事 揚家 傾倒調整

揚家工事の降し後に、鋼材を利用して傾倒調整を実施した。建物は全体的に半時計回りの傾倒が見られた。壁を残したまま傾倒調整を実施したため、壁に亀裂が入らないように注意した。一度傾倒調整を実施した後に、期間を空けて、再度傾倒調査を実施し、戻りが確認された箇所については、再度傾倒調整を実施した。その際、傾倒している方向とは逆の方向にさらに傾倒させた状態で固定し、戻っても傾倒がなくなるように調整した。（図 3-2-9）

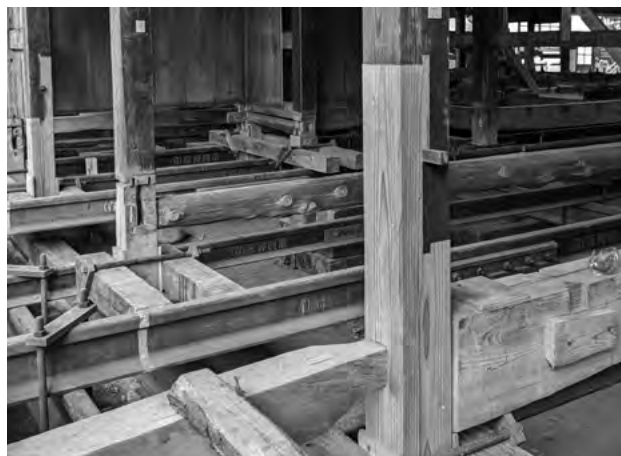
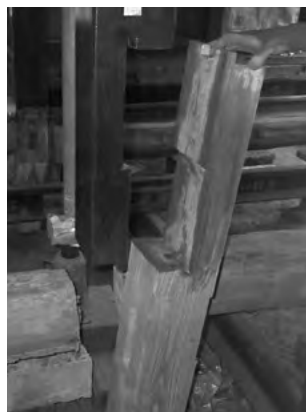
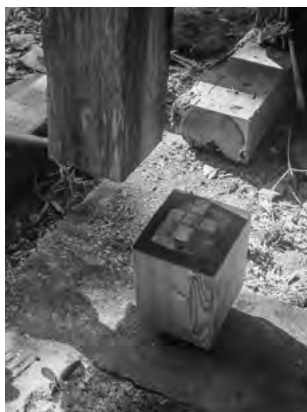
柱は、柱脚部が破損している部分のみ、根継をした。根継は、隠し十字目違い継（見え隠れ部は十字目違い継）を基本として、一部高継ぎ（床上で継手が見え掛かりになる）とした部分は、既に高継ぎされていた部分に倣

い、尻挟み継とした。一部破損が甚大であった柱は、旧規に倣い、取替えとした。礎石にダボ差としていた部分は、柱ダボが残存している部分のみ残し、雨水による腐れで破損が甚大な部分は、石ダボに変更した。(図 3-2-12,13,14)

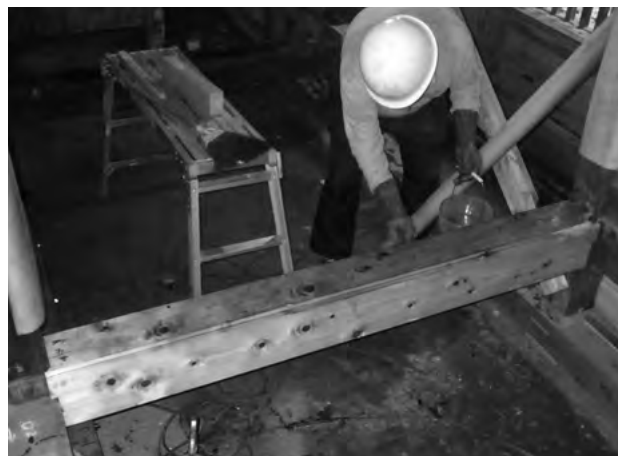
図 3-2-15 木工事 防腐・防蟻剤処理 (足固)

足固・大引は、虫害による破損が甚大な部分のみ取替えとした。足固同士の継手は、竿車知栓継であったが、仕口が造り出せないため、雇いホゾとした。雇いホゾは、竿車知栓形として、形状は旧規のホゾに倣った。片側の足固から雇いホゾを送り込む形として、雇いホゾを送り込んだ後、足固と同種材で埋木をし、エポキシ系樹脂で接着した。足固と柱の取合い部で、柱に大入されている部分は、旧規に倣い大入として、大入されていない部分については、下部に添束を新設した。虫害による破損が軽微な足固・大引で、仕口が残存している部分は、全体を合成樹脂による含侵補強とした。(図 3-2-15)

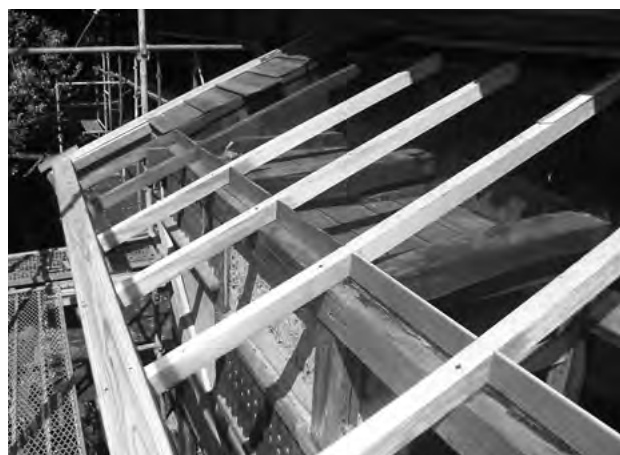
図 3-2-18 木工事 軒廻り 便所・暗室

便所・暗室は、雨漏りが生じていたことから、垂木・破風板・野地板・化粧裏板・広小舞・登淀に腐朽が生じていた。垂木は、最小限の範囲で継木補修とした。広小舞、破風板、登淀は、矧木補修とした。化粧裏板、野地板は、取替えとした。面戸板は、欠失していたため、新規材にて補足した。(図 3-2-18)

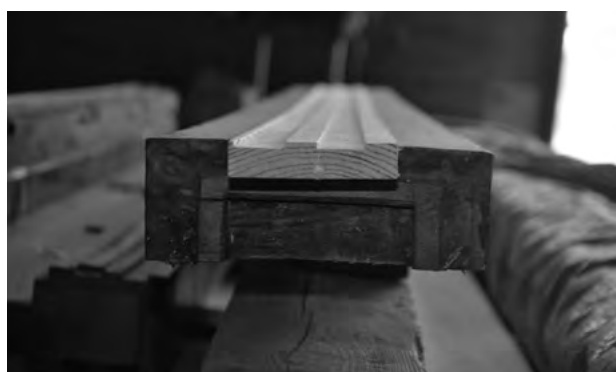
図 3-2-19 木工事 敷居 埋め樫の取替え

敷居は、虫害による破損が甚大な部分は取替えとし、埋樫は全て取替えとした。埋樫は、一木で造り出しとなっていたため、旧規に倣い造り出しとした。敷居の材種は

松材がほとんどで、一部に樺材が用いられており、埋樫もそのほとんどが松材であったが、一部建具の重量が重い部分は、樺材で造られていたため、擦り減りの度合いを気にして、変えていたものと考えられる。(図 3-2-19)

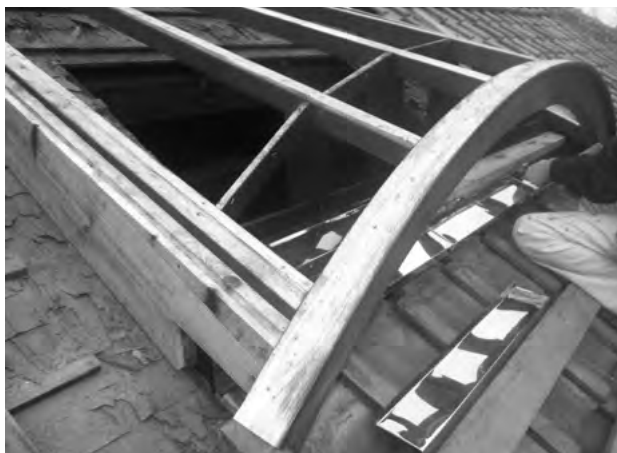
図 3-2-20 木工事 煙出し下地

煙出しは、修理前にはなかったが、銅版画に図示されていたことと古写真による記録が残っていたため、本工事で復旧整備することにした。野地板が銅版画と古写真の煙出しがあった部分のみ新規材に取替えられていたことから、位置は想定することが出来た。ただし、下地は

野地板の新規材にて取替えられている部分を解体し、母屋の上に束立てして、垂木を勾配なりに配し、束をホゾ差しして、棟際は既存野地板の上に置いた。垂木の軒先側は、野地板が曲線になるように束の長さを調整して、高さを変えた。棟際は、直線になるため垂木の上端角が同じ高さになるように既存野地板の上に飼物をして、高さを調整した。垂木の鼻先に破風板を釘にて留め付け、側面は、板金による立上りが取り付くため、下地を入れた。垂木の上に野地板（胴縁幅 45 mm 厚さ 15 mm 程度の杉材）を釘にて留め付けて、段差が大きい箇所は、カンナにて角を落とした。軒先側には、史料より雨押えと格子が見られたため、そのように復旧整備した。（図 3-2-20）

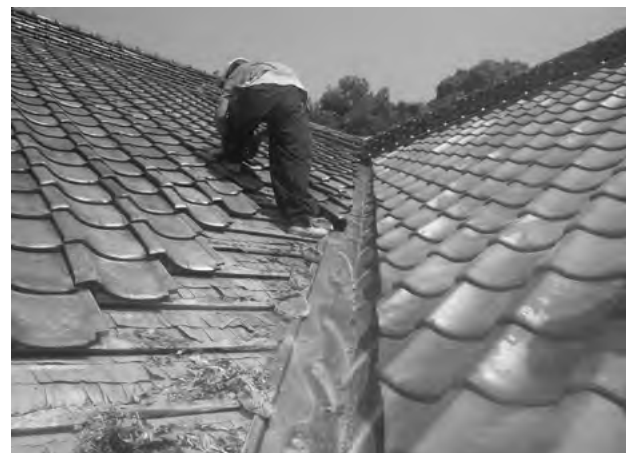
図 3-2-21 屋根工事 谷

座敷部・土間部境の谷は、雨漏りが生じていたことから、谷の板金を修理するために必要な範囲のみを解体し、板金工事完了後に、既存の瓦を清掃し再用して、復旧し

た。谷の板金の雨返し部分に対して、瓦の被せが少なく、雨が漏りやすい状態であったため、ポリエチレン製の飼物を新設し、雨水の侵入を防いだ。（図 3-2-21）

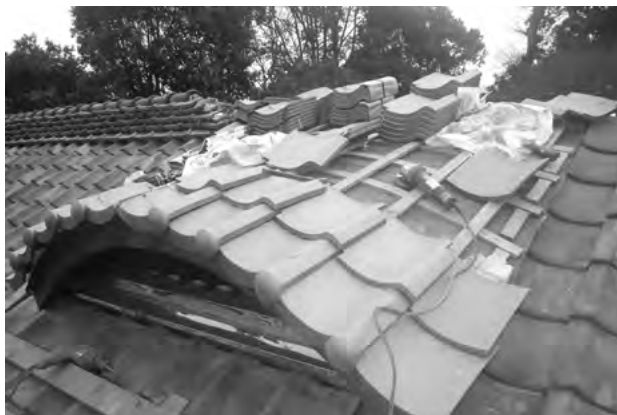
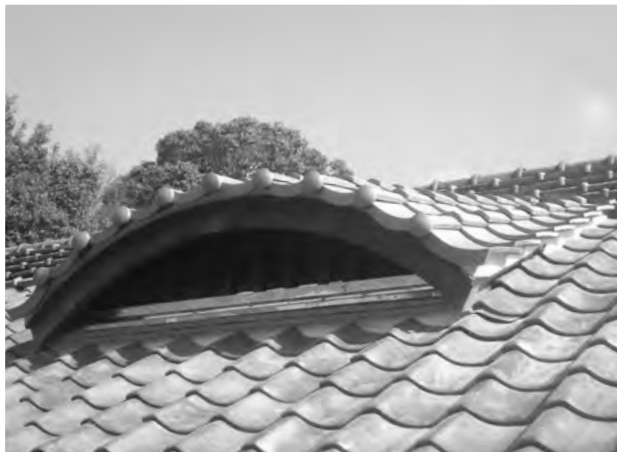
煙出しは、修理前にはなかったが、銅版画に図示されていたことと古写真による記録が残っていたため、本工事で復旧整備することになった。現在の屋根は葺替えられているため、古写真に記録されている瓦とは異なっており、屋根面には煙出しの形跡は残っていなかった。ただ、野地板は銅版画と古写真の煙出しがあった部分のみ新規材に取替えられていたことから、位置は想定するこ

とが出来た。屋根の形状は、史料を基に考察して、決定した。下葺きは、アスファルトルーフィングをステープルで留め付け、横棧を釘で留め付け、その上に縦棧を釘で留め付けた。瓦は新規材として、既製品を加工して、空葺きとして、釘で下地に留め付けた。ケラバ部分は、南蛮漆喰を用いて、勾配の調整をした。煙出しは軒先から棟際に向かって、曲線が直線的になってくることから、ケラバ瓦の出を調整しながら納めた。(図 3-2-22,23)

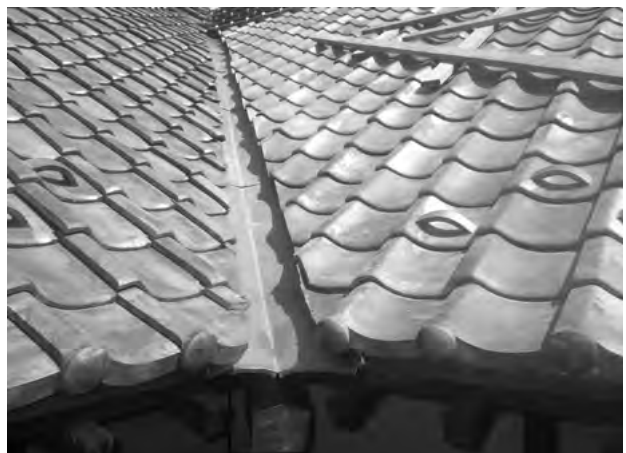
図 3-2-24 屋根工事 谷 (修理後)

既存の谷(銅製)を解体し、新規材(ガルバリウム鋼板製)にて、取替えた。谷木小口の板金(銅製)が破損していたため、新規材(銅製)にて取替えた。(図 3-2-24)

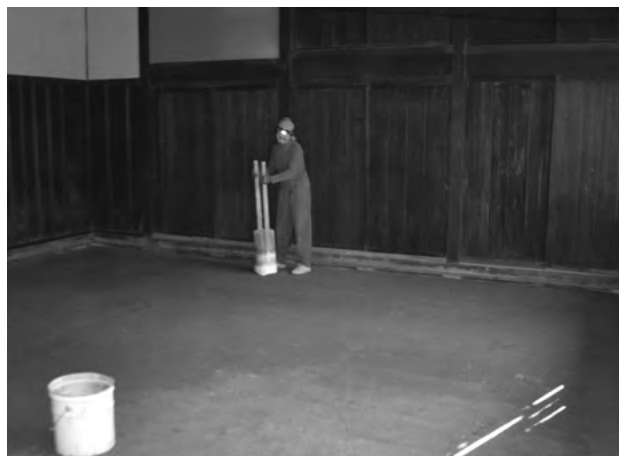
図3-2-27 左官工事 土間三和土

三和土は、ドマの東側はやり直し、西側は部分補修とした。東側は、既存の三和土を所定の厚みまで解体し、碎石地業とした上に、叩き土を3回に分けて施工した。1回目は、叩き土を厚さ45mm程度に敷均し、締固め用機械で厚さ30mm程度まで転圧した。2回目も同様の作業を実施した。3回目は、叩き土を厚さ10mm程度に敷均し、叩き棒等で厚さ5mm程度まで人力で丁寧に叩いて仕上げた。西側は、既存の三和土を最小限の範囲で解体し、東側と同様の作業を実施した。施工後は、急激な乾燥を避けるため、ブルーシートを被せて直射日光が当たらないようにして、徐々に乾燥させるように留意した。(図3-2-27)

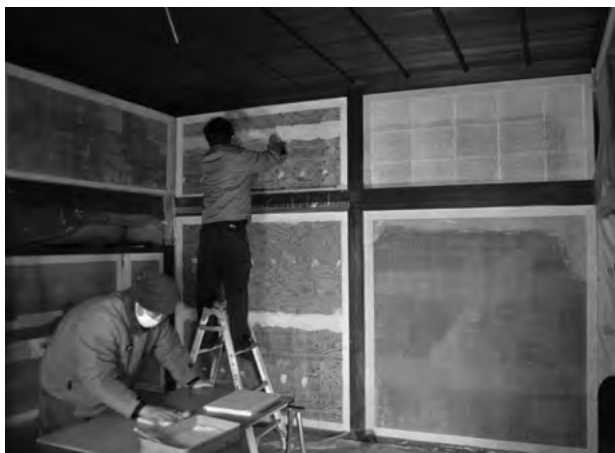
図 3-2-30 表具工事 オクノマ 壁紙下地

オクノマは、四分一を取外し、上張材の和紙を丁寧に剥がして、別途保管した。下張材の古文書は丁寧に剥がして、別途保管した。左官工事による下地補修完了後に、新規材にて下張りとは上張りを実施した。施工方法は、旧規に倣うことを原則とした。(図 3-2-30)

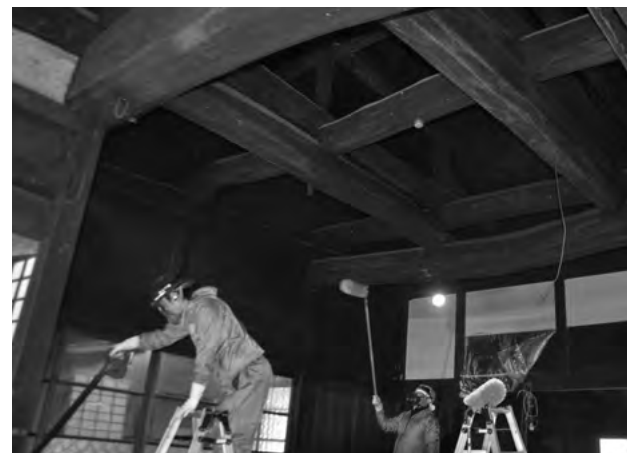
図 3-2-31 洗い工事 ドマ小屋組の洗い

建物全体の埃落しのために洗いを行なった。水洗浄は行わず、全体的を柔らかい刷毛やブラシで埃を落とし、埃が落ちない箇所は乾拭きにて埃落しを行なった。特に、ドマの梁組は、綺麗にし過ぎると景観が損なわれるため、埃を落としすぎないように注意して洗いを実施した。(図 3-2-31)

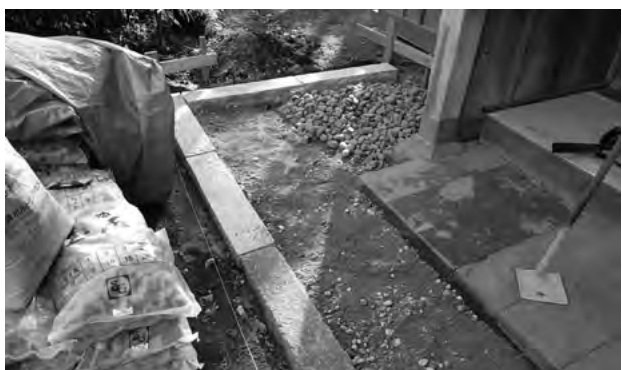
図 3-2-33 外構工事 式台玄関雨落ち

雨落ちは、砂利石を新設した。縁に敷地内に存置されていた古瓦を清掃し、2枚重ねで敷き並べ、雨落ち石（那智黒石φ45～60mm程度）を、1～2重に敷設した。（図3-2-33）

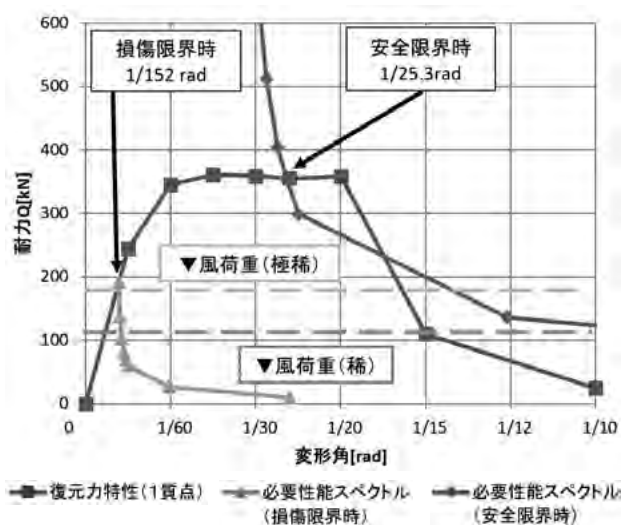
図 3-3-3 応答値の算出 X方向（足し合わせ計算）

- ・足し合わせ計算により応答値を算出した。
- ・減衰定数は、告示式（係数 0.20）を採用している。
- 損傷限界**：稀に発生する地震に対する真の応答値  
1/152 rad

- 安全限界**：極めて稀に発生する地震に対する真の応答値  
1/25.3 rad

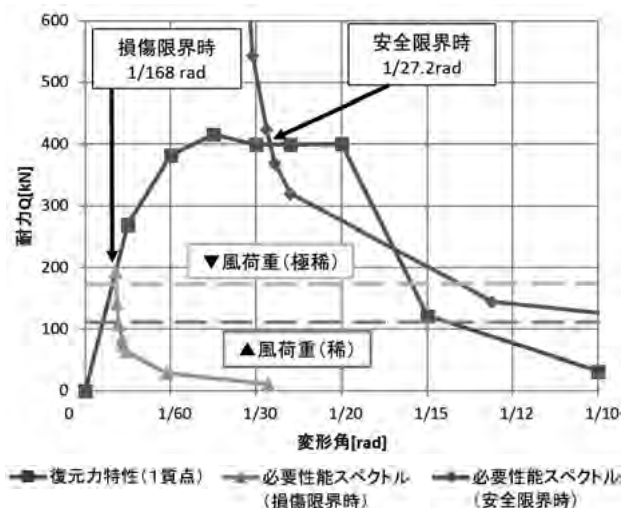
図 3-3-4 応答値の算出 Y方向（足し合わせ計算）

- 損傷限界**：稀に発生する地震に対する真の応答値  
1/168 rad
- 安全限界**：極めて稀に発生する地震に対する真の応答値  
1/27.2 rad

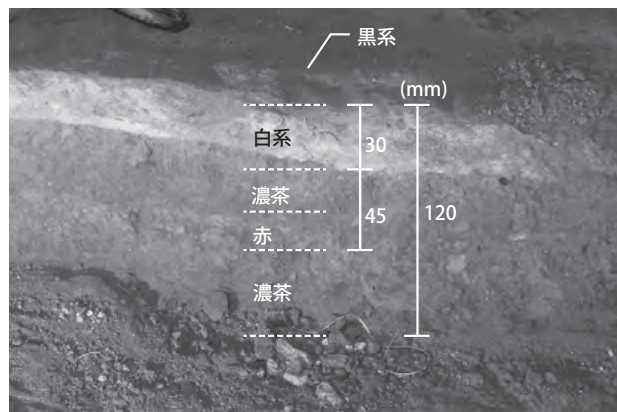
図3-4-5 土間三和土断面

当初と思われる土間三和土はドマ東側、ミソベヤに残っていたが、劣化のため本工事でドマの東側の土間たたきをやり直しとし、表層から120mmほど掘削を行ったところ、異なる色の土で層が形成されていた。

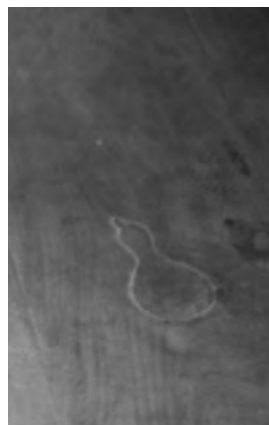
図 3-4-20 南縁 縁板埋木 (補強箇所のため別途保管)

南縁板には数箇所埋木が見られた。なお，南縁縁板及び天井浮いたの鉄骨補強設置にあたる箇所は，新規板に取替え，修理前板は別途保管とした。

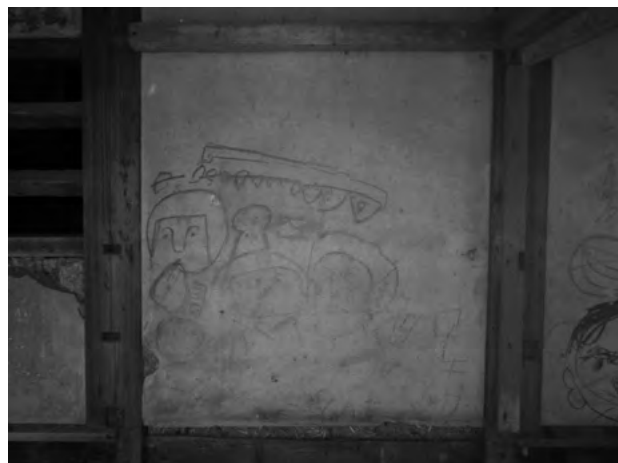
図 3-4-22 北面壁 落書きは昭和中期頃

また、北面中央の壁には、昭和中期頃の子供達の落書

きが残っていたが、これは塗直しせず記念として現状維持をすることとした(図3-4-22)。

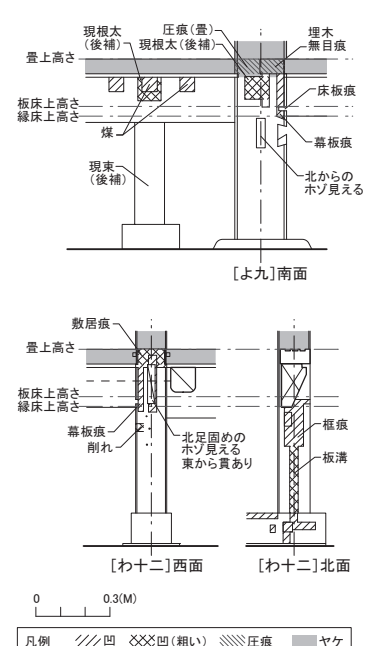
図3-5-4 [よ九]・[わ十二]柱痕跡

柱[わ九]、差鴨居[わ通り九~十二間及び九通りわ~よ間]は、材の表面の様子からは当初に近いが、当初の痕跡よりも後の造作であることが判るため、建築後まもなくこの3畳をザシキに組み込んだことが推測される。柱[よ九]南面には敷居高に無目の痕跡があり、柱[わ十二]西面には敷居の痕跡及び2本溝の鴨居が現存する(図3-5-4)。  
[よ十二]には柱が立った痕跡等はない。天井をみると、ザシキ空間に比べこの3畳は345mmほど天井が低い。さらに、間取りでは、この3畳はかつて板敷で、ドマから敷居をまたいであがっていたと伝わり、またザシキ全体が黒光りした拭い板であったが、近年荒床は傷んだことから取替えたということであった。

本工事では、銅版画27年頃に整備するという本工事の方針をふまえ、この3畳については荒床を現した状態に整備し、畳敷境[よ通り九~十二]に敷居を入れた(図3-5-4)。なお、今回炉跡も発見されたが現状維持にとどめた。

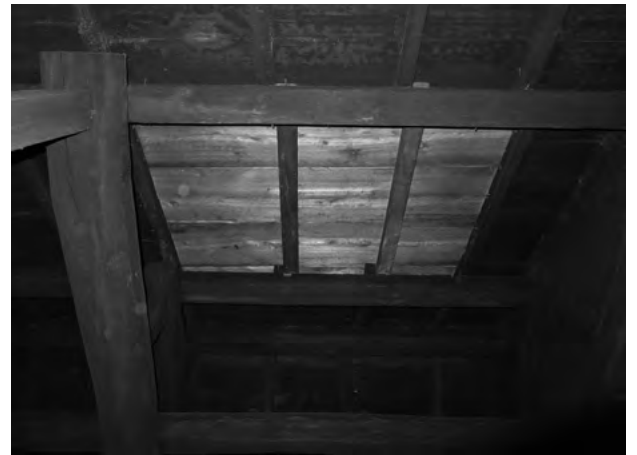
図 3-5-7 土間部小屋組煙出し部

ドマの煙出しは、瓦葺で半円型という特殊な形状をしている。明治 27 年の銅版画、古写真、先代の描いた油絵などに見られる。昭和 40 年頃の屋根葺替時に撤去されていたが、主屋建物を特徴づけるものであり本工事で復旧整備した。煙出しの設置範囲は、新設された垂木の新材の範囲から把握でき、形状の比率は銅版画や古写真に倣った。瓦は当初土葺で一方向に重ねた曲面の施工をしていたが、雨漏りが起こりやすい状態であったと推測されることから、本工事では最高部から左右に瓦を葺く仕様で復旧整備した。

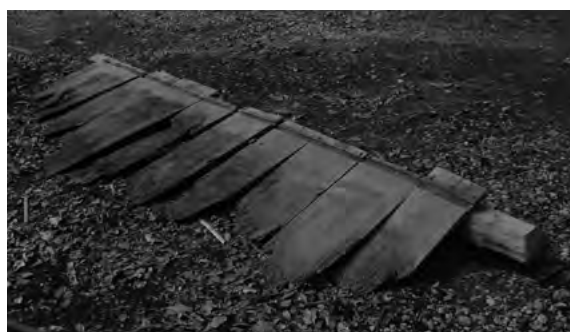
図 3-5-10 式台玄関 修理前板

修理前は土台、縁板と框は著しく腐朽し、ベニヤ板を被せている状態であった。わずかに残存した部材から、寸法、取付きを確認し復旧整備した。

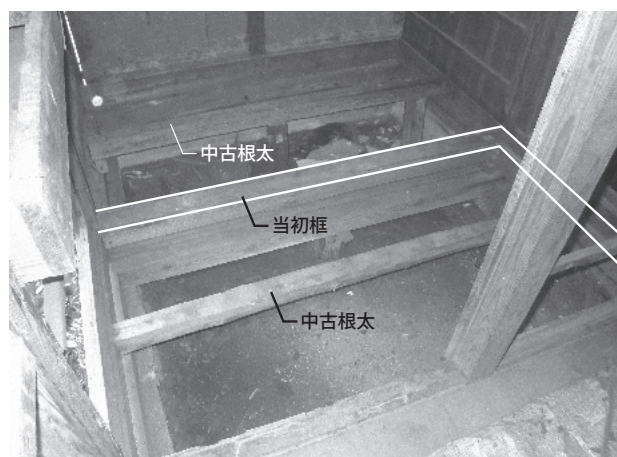
図 3-5-14 湯殿 当初框（解体時）

主屋南西に位置には、弘化4年（1847）家相図をみても、当初より湯殿があったことが予想される。現在主屋から突出してつくられた室は、明治期に湯殿としてつくられたと考えられ、昭和初期頃に写真を趣味とする当主が暗室にするため、床板を張り、窓を板張りにする等の改修をした室である。今回後補の床板を剥がしたところ旧框や石積の面取が現れ、西半は土間で風呂桶を置き、東半は板敷としていたことがわかった。また、染谷家文書「家屋営繕費記録簿」には明治14年（1881）に「湯殿修繕」と記されており、明治27年銅版画には同規模の突出部が描かれている。このため、本工事では湯殿として復旧整備することとし、後補の床板を撤去し、南面の窓に張られた板壁を外し、ガラス窓を新設した。

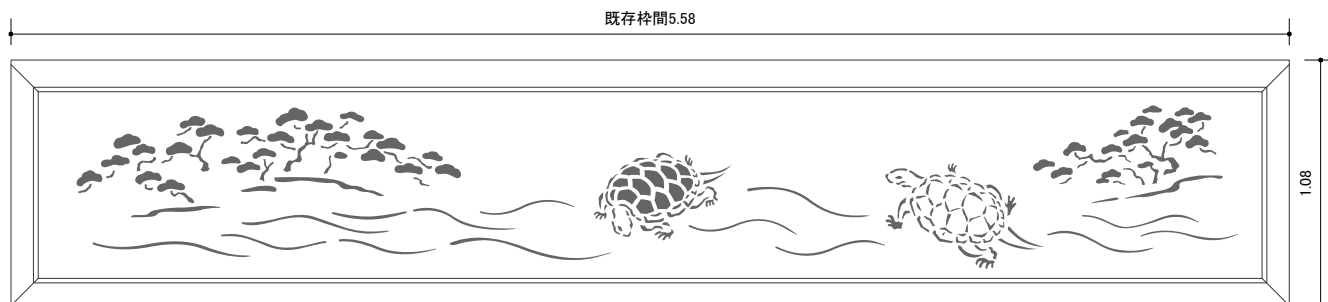
図 3-5-18 オクノマ 欄間（新規製作）

オクノマ付書院の欄間は紛失しているが、亀と波の題材であったといわれる。オクノマ、ナカノマの旧襖絵については、染谷家所蔵の『建武中興史料展覧会 出品目録』より、昭和9年（1934）に三越「建武中興史料展覧会」に出展していることが判っており、同資料によると、染谷家のオクノマ、ナカノマの襖絵は楠木正成、後醍醐天皇関係を題材としていたこと、また、オクノマは奥吉野の間と記されており同室は吉野の風景が題材とされていたことが明らかである。付書院の欄間もこれらの題材に関係するものであったといえ、亀と波の題材は当地の亀石にあてはまり小襖の引手も亀型であることからふさわしい。亀の姿については資料が残らないため、同市内利根川沿いに位置し、年代も近い国重要文化財旧吉田家住宅新座敷(1865)の板欄間を参考に復旧整備した。

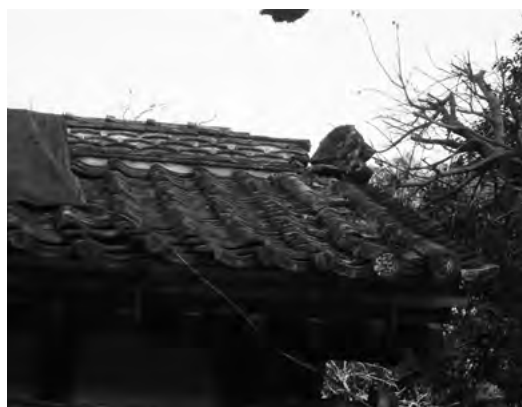
屋根瓦は、本屋及び土庇とも、瓦のずれや割れが著しく、軒先の瓦一部は落下しており、鬼瓦は大きく傾き、室内に雨漏りしている状態であるため、修理前は棟にシート養生を施していた。化粧垂木、化粧裏板、茅負、野垂木、野地板等も、腐朽が著しかった。他の建造物に比べて、最も緊急を要する状態であったため、まずは前蔵の屋根葺替に着手することとした。

図 4-1-4 前蔵 平瓦及び鬼瓦のずれ

がんぶり瓦：既存を再用した。鬼瓦は、南側の破損が著しく、北側は状態が良好であったため、南北を入れ替えて、より目立つ位置にある南側に状態の良い鬼瓦を据えることとした。

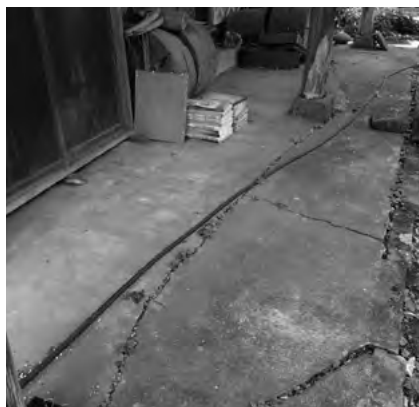
犬走りの土間モルタルは、大きくひび割れ、縁石も全てずれが生じていた。

図 4-1-5 前蔵  
犬走りの土間モルタルの割れ

また、犬走の縁石の不陸が著しく、モルタル塗りの亀裂多数あったため修理を行った。既存を撤去のうえ、建物布石空気口下端を基準として水勾配を確保のうえ、再び縁石を据えた。前面は、土庇からの雨落を考慮のうえ、縁石の位置を15cm建物寄りに移動させた。犬走りのモルタル塗は水勾配を設け、割れ防止のために目地を入れた。

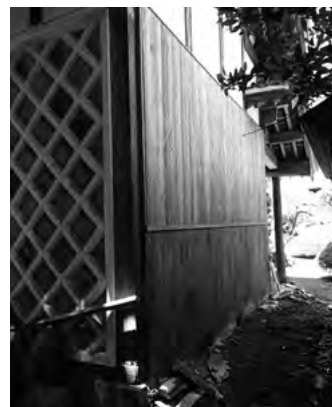
外壁の白漆喰は、一部剥落・剥離していた。屋根漆喰は、概ね剥落して現存していない状況であったが、屋根瓦に残存する漆喰の痕と、1940年頃の前蔵の古写真から、漆喰の施工箇所や形状が概ね明らかになったため、復旧することとした。壁面については、北側の海鼠壁が東日本大震災の際に全て崩落したため、仮設の建て板壁で覆い、応急処置をしていた。他の面の海鼠壁についても、一部紐漆喰が剥落・剥離していた。

図 4-1-6 前蔵  
北側壁面 仮設板壁による養生

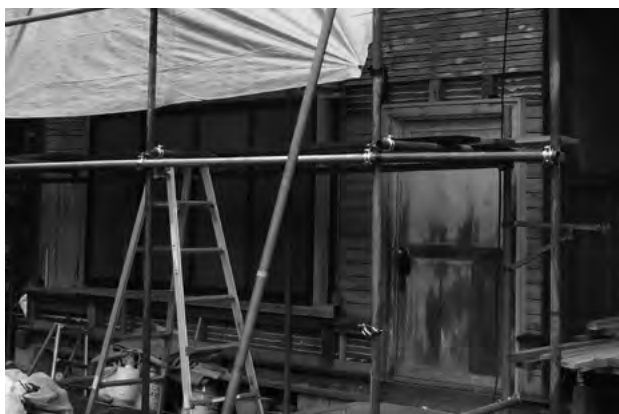
図 5-2-3 長屋門 木工事 東室 北面壁木摺下地修理中

**東室天井・壁下地** アトリエ改修時に設置の天井下地は木摺であり、また東室北面壁の下地も同様な木摺に変更されていた。塗直しにあたり、これらの劣化している木摺を取り替えた。

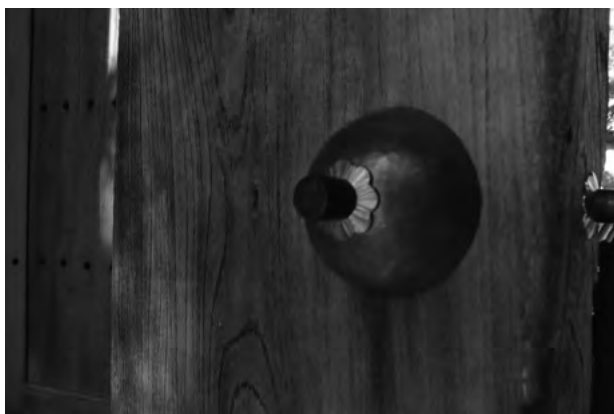
図 5-2-4 長屋門 板金工事 新規乳金物

扉柱脚の銅板巻の鉋が欠失しゆがみが生じ、正面の乳金物が1点欠失しており、また、馬車道の腰板壁の鉄製の鉋は大半が朽ちていたため、それらを復旧した。

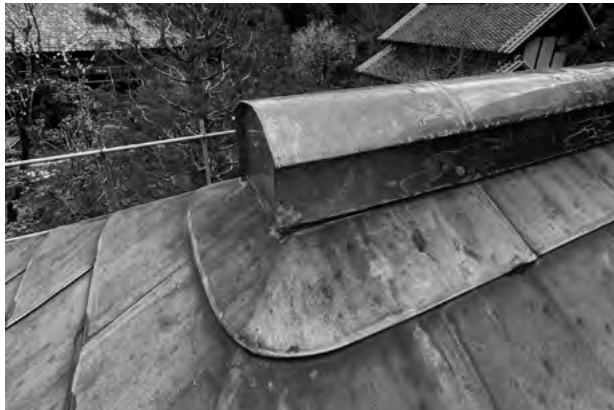
図 5-2-6 長屋門 板金工事 新規屋根棟の板金

垂木より上の屋根葺材は茅葺から銅板葺への葺替時に取替えられた材料である。屋根は、銅板自体は健全であるが、西側室内に一部雨漏り跡が見られ、また、棟の板金が未設置の状態であったため、本工事で設置をした。

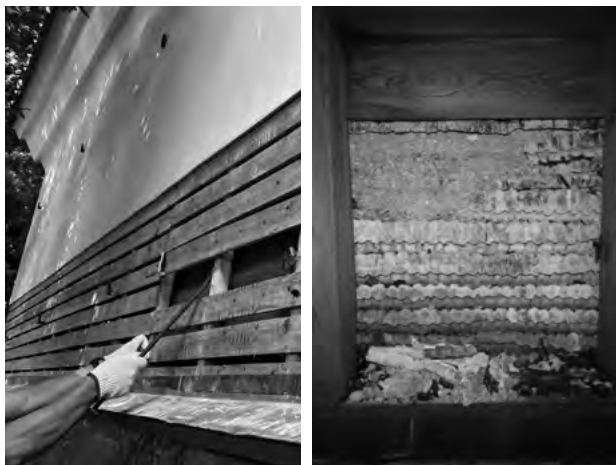
上部土壁は、聞き取りによると、数十年前に外壁が傷んでいたことから、当初の壁の上に、木摺、防水シート、ラス、モルタルを重ねて、白漆喰仕上げで補修を行っている。昭和59年（1984）度調査記録掲載の古写真からは、妻側に3段の水切を付けた黒漆喰塗であったことが判る（前掲図1-3-20）。また、この写真には折釘位置に椀型のまんじゅうを設けているが、現在、折釘の曲り位置の際まで白漆喰塗りとなっている腰壁は、部分的に亀裂が生じていた。正面の扉角にも割れが見られた。

腰壁を解体したところ、石灰と砂利を混ぜたコンクリート風のもので、触ると崩れる状態であった。接していた竹小舞は石灰の影響、または腐朽によりそのものは消失し、跡だけが残っていた。

左：図 6-1-2 文庫蔵 外壁上張下地（解体時）  
右：図 6-1-3 文庫蔵 腰壁の漆喰（解体時）

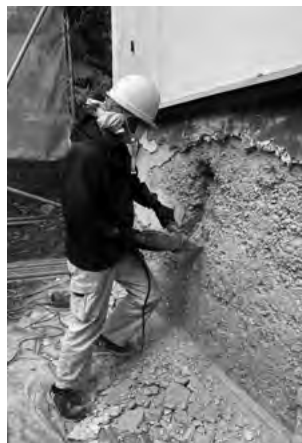
文庫蔵 解体工事 腰壁解体

部分解体により柱脚部が腐朽し修理が必要であることが判ったため揚家を行うこととし、腰壁より上の高さ約1.5～2.5mの位置で柱両脇に約30cm角の穴を開け（土壁を解体、木小舞を切断、シュロ縄を切断）、鋼材を挿入した。鋼材で柱をつかみ荷重をジャッキに架けた後、腰壁の解体を行った。腰壁は土壁よりも固い状態ではあるが、軸部に影響なくバール等での手壊しが可能な

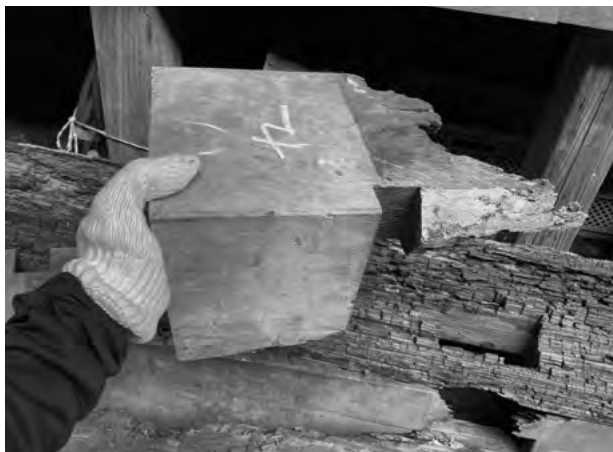
土台と柱は内部から見ると一見問題がないが、腰壁を解体したところ、土台の下面と外面、柱の外面腰壁高さまでに著しい破損が見られた。柱は特に角の4本と背面（西面）の破損が大きく、通気窓付近は破損が少ないため、下部及び腰壁境からの浸水による腐朽と蟻害が原因と思われる。柱の外側面（腰壁側）には、防腐目的か、塗料が塗布されていた。

図 6-2-3 文庫蔵 木工事 修理前土台の仕口

**土台** 土台はいずれも下面と外周面が腐朽し崩れている状況であったため、全て取替えとした。角の仕口は一部が辛うじて残存しているのが確認できたため、それに倣い新たな材を加工した。当初材は杉であったが、破損が著しかったため、桧に取替えた。扉部分の土台は揚家の降した後に取替える必要があったため、扉両脇に継手を設け内側から水平方向に引入れ取替えた。

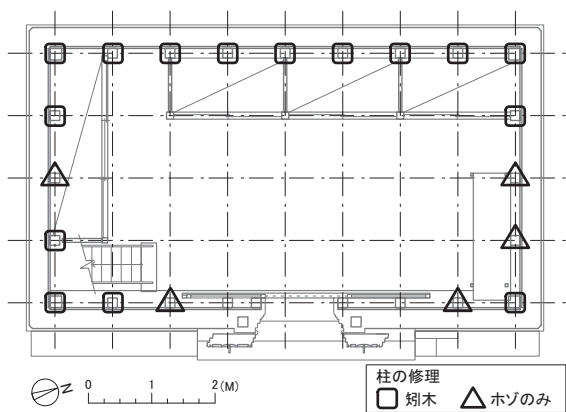
図 6-2-6 文庫蔵 木工事 柱の修理方法

**柱** 柱は外側面（腰壁に接する面）が腐朽しており、柱の破損の度合いに応じて、矧木、またはホゾのみ矧木修理を実施した。面矧木の箇所は上部に目違いホゾを入れ、破損が大きく矧木厚の大きい隅柱はダボを入れ、ホゾのみ矧木の箇所はダボを2本入れ、いずれも矧木面にはエポキシ樹脂系接着剤（コニシ クイックメンダー30）を使用した。柱外面には弁柄と桐油を塗った。

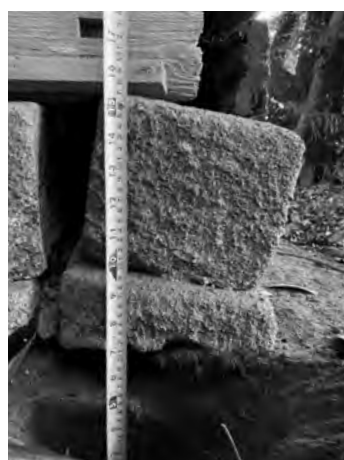
図 7-1-1 稲荷社覆屋 石積の傾き

覆屋の礎石は砂岩系（房州石と思われる）で，風食の劣化が見られ隙間や傾きが生じていた上部2段を積直しとした。

基礎石は、背面側の基礎石が一部崩れかけていたため、積直しを実施した。石積は3段になっており、下段が地中に埋まり、中段・上段は見え掛かりとなっていた。基礎石は空積みで固定がされておらず、崩れる原因となっていたため、本工事ではモルタルを使用し、練積みとした。また、下段の幅が中段と同じであったため、中段が崩れた際に受け切れなかったことから、下段周囲に石上端と高さを合わせて、再生碎石を敷き廻した。下段はすべて再用とし、中段・上段で破損していた部分は、敷地内に存置されていた切石を加工し、転用した。石積みの形状は、旧規に倣うことを原則としたが、取替えた石の長さが違うことや、解体前は割れた石を間に入れながら積んであったため、上下の目地が揃わないように注意しながら積直した。南北面上段中央の石は空積みとし、取外し可能にした。南面上段中央の石は、厚みが小さく落ち葉等の侵入が考えられたため、敷地内に存置されていた切石を加工し、転用した。(図7-2-2)

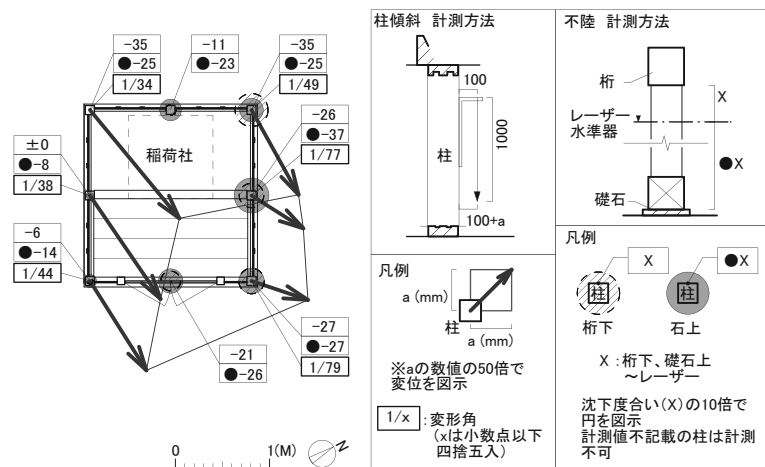
図 7-1-2 稲荷社覆屋 柱傾斜・不陸図

土台は全て下部に腐朽・蟻害が見られ，一部柱ホゾも腐朽し，柱は北東に傾斜していた。床組の根太，床板裏には蟻害が見られた。地長押，板壁下部に風食と一部腐朽が見られ，板壁上の襷にはずれ，欠損が見られた。床板裏面には根太同様蟻害が見られた。破損箇所の補修または取替えをした。

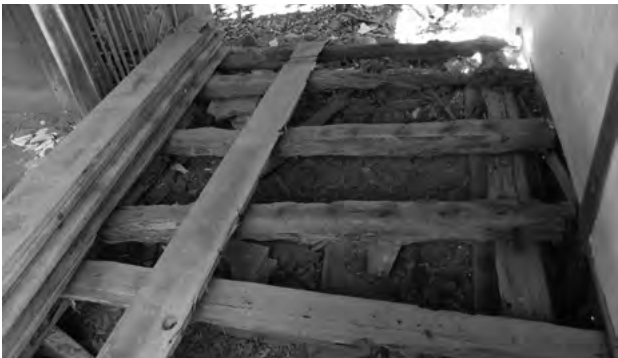
図 7-1-5 風呂場 脱衣室床組

土台は下部が全体的に腐朽しており，特に「一通り」，「二通り」，「六通り」は断面積の半分以上が朽ちていた。それに伴い柱脚もいくつか腐朽が見られた。脱衣室の床組は土台同様腐朽していた。軸部は全て解体し，部材の補修または取替えをした。

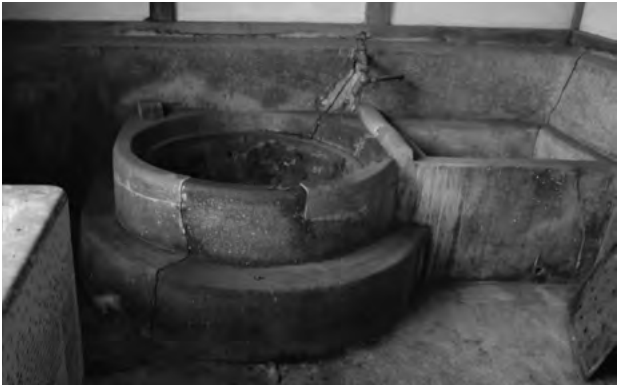
図 7-1-8 風呂場 風呂釜枠、腰壁

び便所廻りは崩落している箇所もあった。外面の下見板壁は割れ、はずれていた。浴室の研出し仕上の土間は表面が劣化し、浴槽枠含めヒビが入っていた。土壁、浴室土間は塗直しとし、浴室内部の腰壁は極力既存を残すこととした。建具は特に外面が劣化し、便所の戸については枠のみ残る状態であったため破損箇所を修理した。

風呂釜枠は、風呂釜の取替えに伴い、一部を解体し、亀裂が生じている部分と共に、モルタルにて補修した。

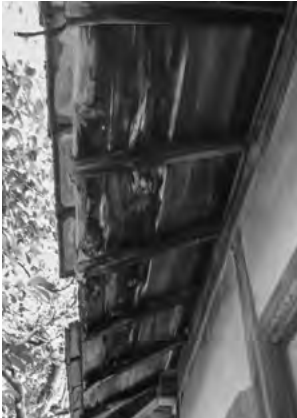
図 7-1-10  
風呂場 軒先（北面）

軒廻りは垂木鼻、広小舞、野地板に腐朽が見られ、小屋内には煙出しから入り込んだ落葉がたまっており、小屋組は北東の隅木が全体的に腐朽していたため、野地板

広小舞は、雨漏りにより破損が甚大であったため、すべて旧規に倣い新規材（榎材）にて取替えた。

垂木は、雨漏りにより破損している部分のみ、矧木補修とした。（図 7-2-14）

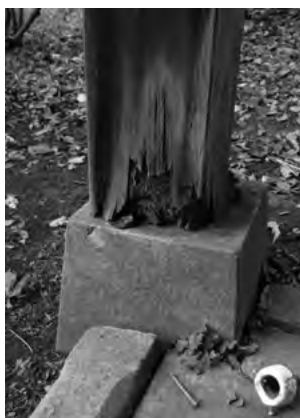
図 7-1-16  
井戸屋形 北西柱脚の腐朽

軸部は北西の柱脚に腐朽が見られる。背面側（東側）2 柱の根継が既に行われており、うち南西の柱はさらに表面が板材で覆われている。貫は実際に貫いてはおらず柱外に出る部分は外側から別に取り付ける仕様で、正面の表面が数箇所クマバチの被害で穴が開いていた。破損のある柱は根継とし、正面の貫は補修をした。

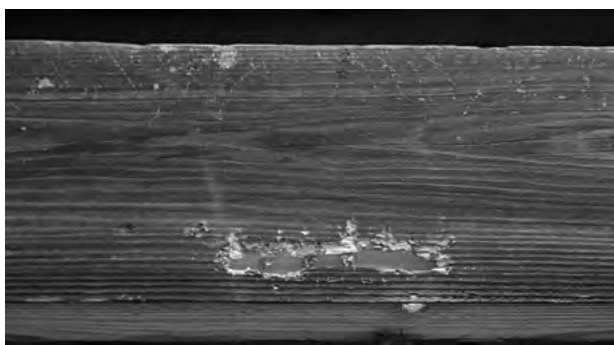
図 7-1-18 井戸屋形 正面（西面）貫のクマバチ害正面

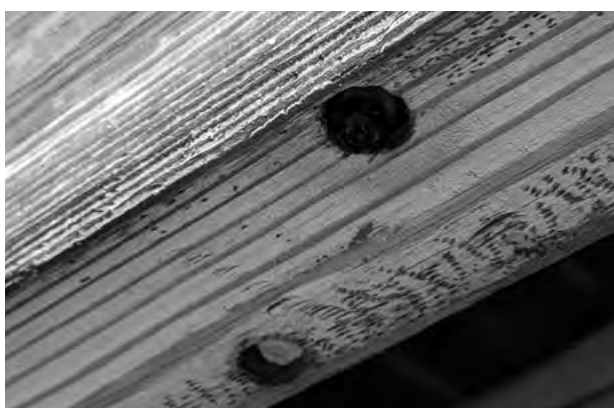
図 7-1-19 井戸屋形 正面（西面）貫のクマバチ害下面

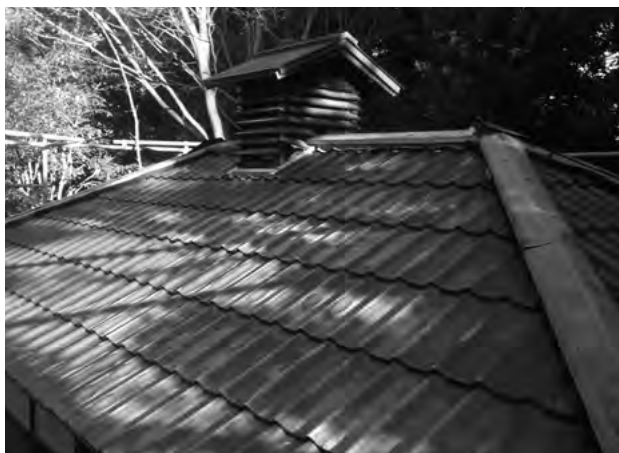
図 7-2-15 風呂場 屋根工事 板金屋根

は取替えとし、垂木や隅木は破損部を修理した。屋根のセメント瓦は苔が生え表面のセメントが劣化していた。煙出しの格子はずれが目立った。セメント瓦のアスベスト調査を行ったところ、含有の結果が出たため、記録をし適切に処分することとし、金属板葺に変更した。

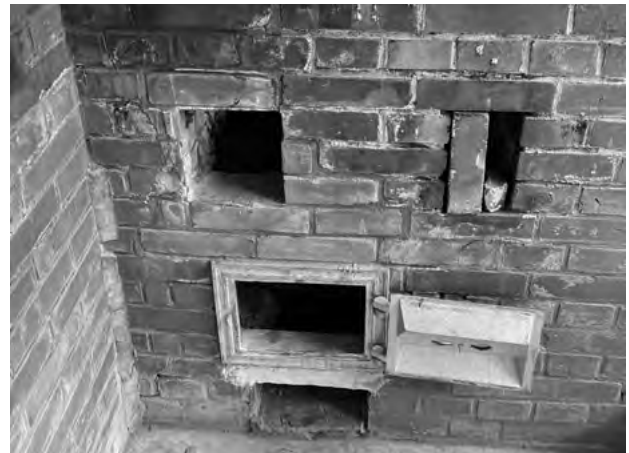
図 7-2-18 風呂場 左官工事 焚口煉瓦積

焚口の煉瓦積は、背面側が沈下したため亀裂が生じていたが、本工事では亀裂を埋めるにとどめ、積直しは行わず、背面の解体した旧煉瓦を転用して、補修した。焚口の金物が錆びて破損していたため、新たに鋳物の焚口と取替えた。(図 7-2-18)

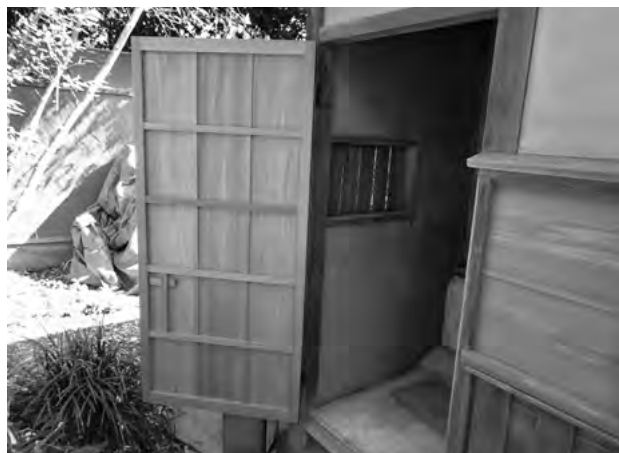
図 7-2-20 風呂場 建具工事 便所建具内面

便所の建具は、欠失していたため、新規製作とした。(図7-2-20)

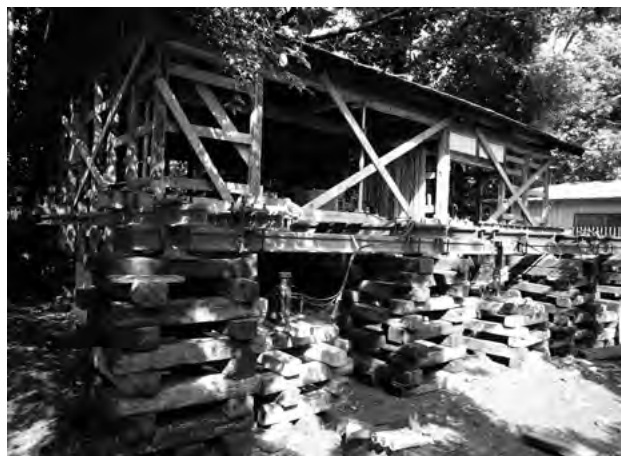
図 7-2-22 肥料小屋 揚家工事

鋼材の下に必要な数の油圧ジャッキを設置した。油圧ユニットで複数台のジャッキを制御し、水平を維持したまま持ち上げていき、揚家を実施した。枕木で構台を組み、鋼材を受けた。揚家の高さは、作業に支障のない範囲で最小限とし、本工事では 80 cm 程度とした。(図 7-2-22)

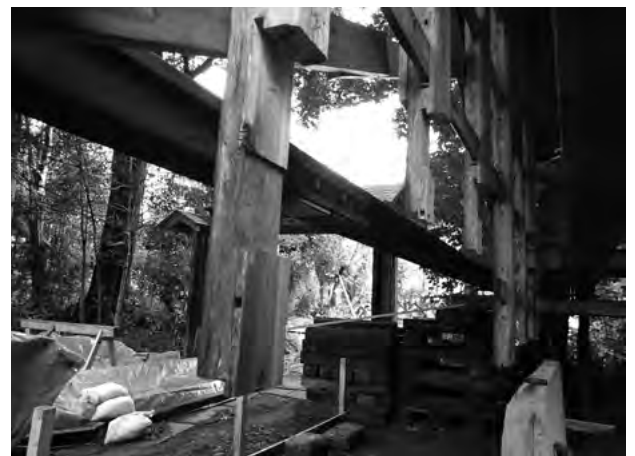
図 7-2-25 肥料小屋 木工事 柱

柱は、北東の1本のみ取替え、他は柱脚が雨水により腐朽していたため、根継をした。破損が甚大であった部分は、尻挟み継とし、破損が軽微な部分は、隠し十字目地継か矧木補修とした。(図7-2-25)

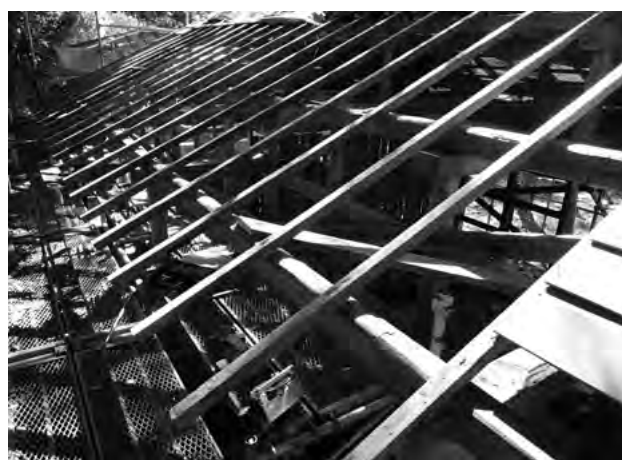
図 7-2-27 肥料小屋 木工事 垂木

垂木は、雨水による腐朽で破損している部分は、破損が甚大な部分は継木補修とし、軽微な部分は矧木補修とした。(図 7-2-27)

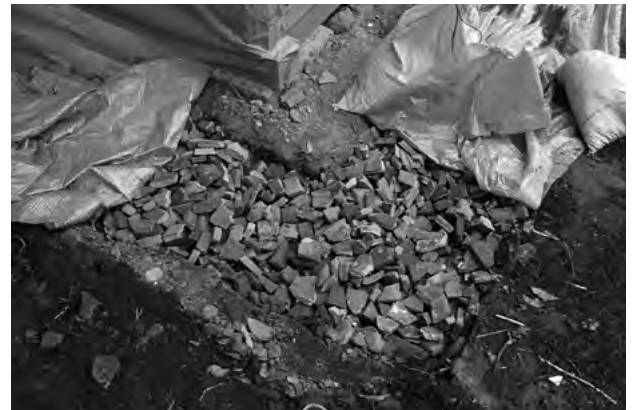
図 7-2-32 肥料小屋 外構工事 古瓦

雨落ち溝を掘削し、下部に敷地内にあった古瓦を砕いて敷設し、上部に単粒度碎石 3 号を敷設した。（図 7-2-32）

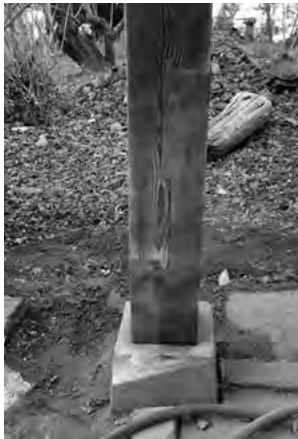
図 7-2-33 井戸屋形 木工事 柱根継 (北西)

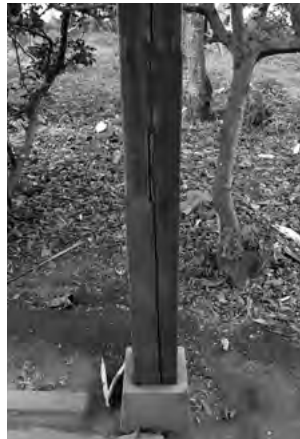
図 7-2-34 井戸屋形 木工事 柱根継 (北東)

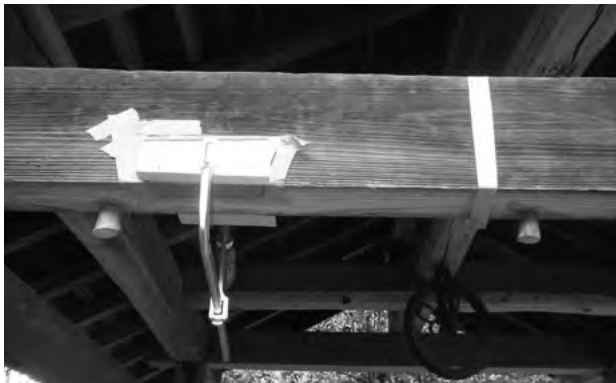
図 7-2-36 井戸屋形 木工事 貫の埋木補修

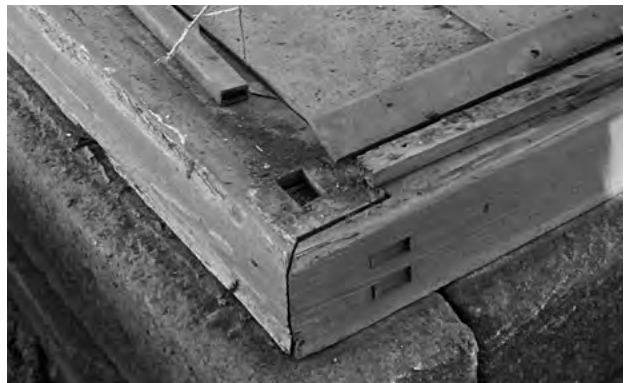
図 7-3-3 稲荷社覆屋 修理前土台
