# 染谷家住宅 保存修理工事報告書

柏市建造物調査報告書 8

柏市教育委員会  
2025

令和 7 年 3 月

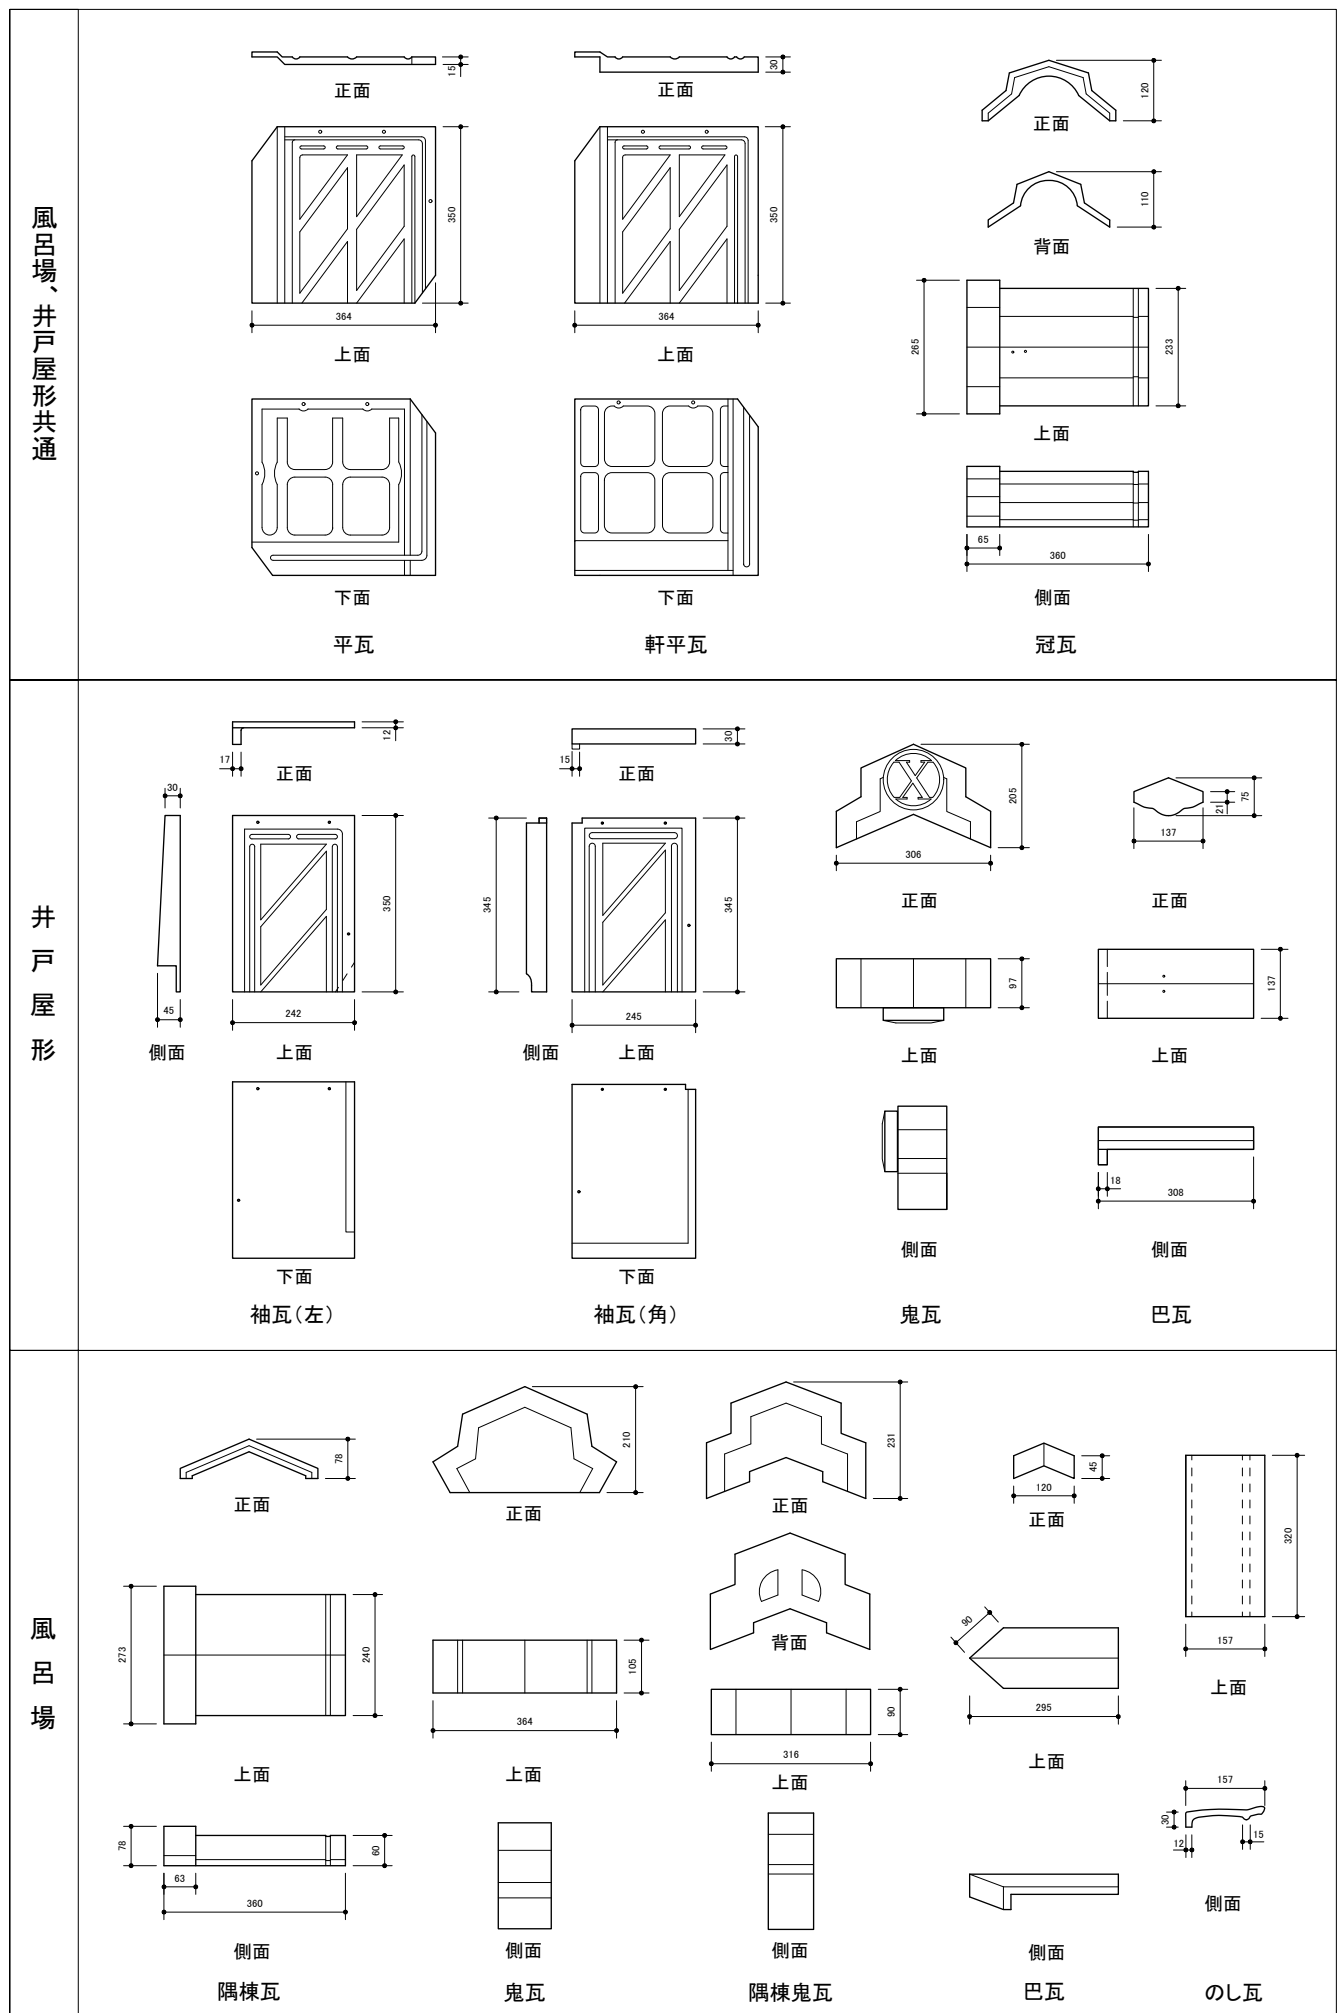
風呂場の修理工事にあたり、セメント瓦のアスベスト分析調査（JIS A 1148-1）を依頼した結果、アスベスト（クリソタイル）含有の判定であった。現セメント瓦は表面が劣化・風化しており、工事の過程でアスベスト飛散が懸念されることから再用は断念し、記録保存の上現物は全て適切に処分し、新たな材料で葺替えた。

図 7-3-10 風呂場・井戸屋形 セメント瓦図

今回の工事で風呂場の瓦を再用の場合、解体作業や清掃が伴うため、風呂場及び井戸屋形の旧瓦のアスベストの含有を確認したところ、どちらもクリソタイルを含有していることが判明したため、記録の上（図 7-3-10）適切に処分し、風呂場については板金葺へ変更をした。

現状変更前の、セメント瓦の形状をできるだけ踏襲することと安全性を重視し考えた結果、金属成形瓦で葺替えた。

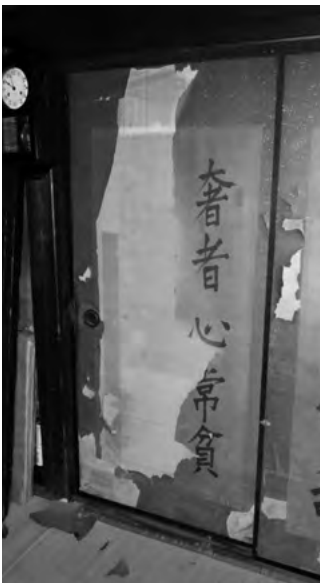
図 8-4-2 へや② 修理前

襖紙は、中央の本紙の周囲に茶色の染紙（本金砂子荒振り）を継ぎ合わせて構成されていた。全面に塵埃が付着し、紙が茶変色、脆弱化していた。多くは全体的に破損し、なかには本紙の半分以上が欠失しているものもあった。重なった襖の内側に面していた襖紙は、破損や変色が比較的少なかった。

本紙周囲の襖紙は、全体的に著しい破損や欠失が生じていた為、協議の上、新調することとした。

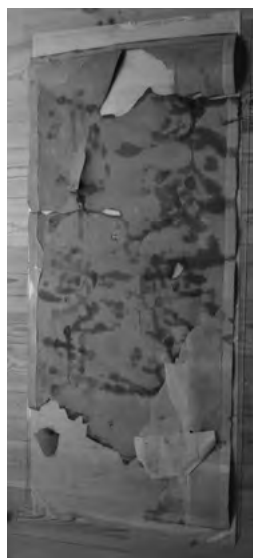
図 8-4-7  
ナンド⑦本紙裏の状態

本紙は脆弱化しており、細かな亀裂も多く見られた。裏面には旧下貼紙等が付着していた。

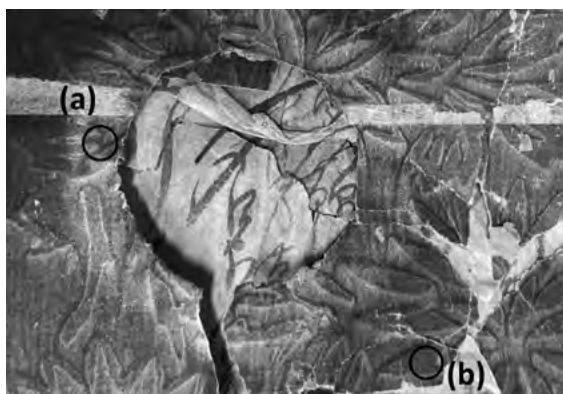
図 8-5-2 資料①の分析試料採取箇所 (P.136 にカラー写真掲載)  
(a) 青色箇所\* (引手金具に覆われていた箇所), (b) 茶色箇所 (変褪色した箇所)  
※引き手の金具部分が覆い被さることで変褪色の外的要因から遮断された状態であったため、およそ制作当時に近い状態を保っていると考えられる。

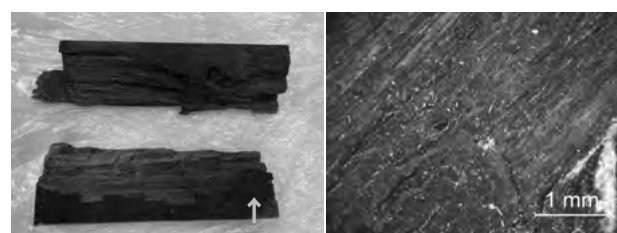
保存修理工事の過程で回収された文庫蔵の柱の一部である木片資料より微量の赤褐色塗料片を採取して分析に供した。木片資料および採取箇所を図 8-5-3 に示した。

図 8-5-3 文庫蔵の柱の木片資料 (P.136 にカラー写真掲載)  
左: 木材とその表面の赤褐色塗料, 右: 塗料試料採取箇所の顕微鏡写真

採取した赤褐色塗料試料の微小領域を複数箇所で測定したが、いずれもおおむね同様な特徴を示した。図 8-5-9 にその代表的なスペクトルを示した。すなわち、最も吸収が大きいピークは 3400 および 1615  $\text{cm}^{-1}$  付近、また 2925, 1615, 1380, 1330, 1270, 1160, 1115, 1060  $\text{cm}^{-1}$  付近にいずれもややブロードなピークが、加えて 2850, 1710, 1530, 1445, 1040  $\text{cm}^{-1}$  付近にはピークが重なっていると思われる肩が検出された。これは IRUG のライブラリーに含まれる漆のスペクトルや、文献等に掲載された乾燥固化、または劣化した漆のスペクトルとも特徴は一致しない。国産の種々の漆

類似天然物の赤外分光スペクトルを比較した論文<sup>3)</sup>によると、そのピークパターンが最も近いのは柿渋の硬化膜であったが、完全には一致しなかった。

直接熱分解法では保持時間 (RT) 1.48 min ほどに二酸化炭素が著しい強度で検出されたが、それ以外にはベンゼン、トルエン、ピロール、フェノールなどが強度の非常に小さいピークとして検出されただけで、元の物質の特定には至らなかった。一方、反応熱分解法では、全てのピークを十分に同定することはできなかったが、主要なピークについてはそのマススペクトルから、RT 15.12 min は 3,4-ジメトキシベンズアルデヒド (図 8-5-11 中の①のピーク)、RT 16.43 min は 3,4-ジメトキシ安息香酸メチル (同②)、RT 17.85 min は 3,4,5-トリメトキシ安息香酸メチル (没食子酸のメチル化物、同③)、RT 20.03 min はパルミチン酸メチル (同④)、RT 21.95 min はステアリン酸メチル (同⑤) と同定できた。没食子酸は多くの植物に含まれ、加水分解性タンニンの

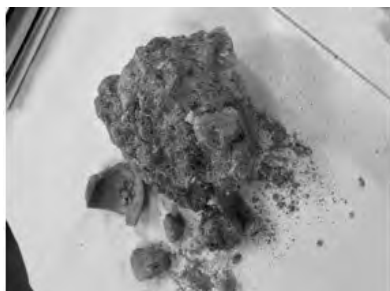
壁材は数種の材料からなることが観察され、目視による材料の分類、および X 線透過像による内部の材料の状態を確認した。また、白色の石灰様の物質については、X 線回折分析により、材料の同定を試みた。

図 8-5-4 文庫蔵の壁材

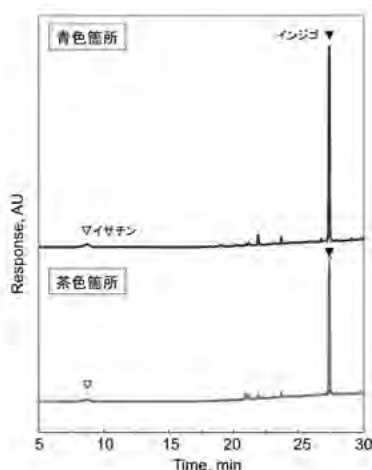
各紙片を DMSO 溶媒に浸漬し、色素を抽出した結果、青色箇所と茶色箇所の両試料から、目視にて青色色素の溶出が認められ、青色色素の存在を確認した。両抽出液を HPLC 分析に供し、得られたクロマトグラムを図 8-5-6 に示す。保持時間 27.3 分に藍の色素インジゴ、また、保持時間 8.7 分にインジゴが分解したときに生成する物質であるイサチンと一致する吸収波長を持つピークが検出された。

図 8-5-6 紙資料①の青色または茶色を呈する箇所の DMSO 抽出液のクロマトグラム (DAD 254 nm)

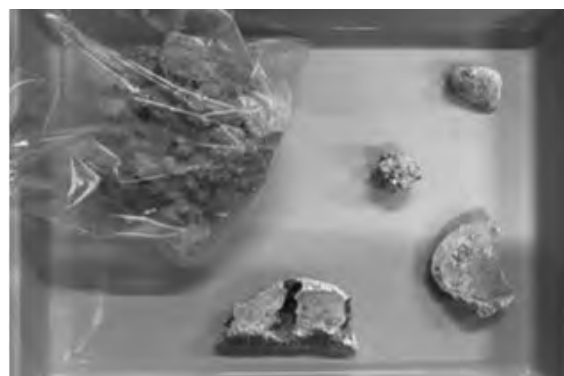
壁材の塊は、手で簡単に崩れる程度の固さであった。自然に崩れ落ちた部分と、手で少し崩した部分について、数種の材質の混合物であることが観察された。そこで、おおまかに異なる材料ごとに 4 種類に分類した。大小の楕円体の石 (長径 10 ~ 50 mm)、白っぽい石灰様の小片 (5 ~ 20 mm)、貝殻片、砂の 4 種類に分類できた。(図 8-5-12、図 8-5-13)

図 8-5-12 数種に分類される壁材資料

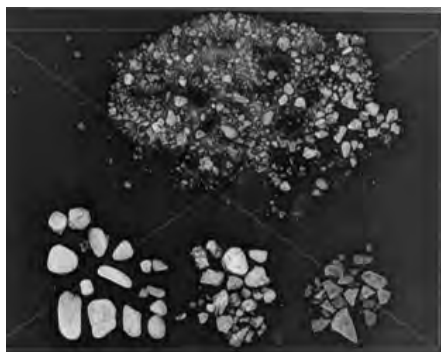
4 種に分類した資料について、X 線透過像撮影を行った結果を図 8-5-13 に示す。画面上半分は砂に分類された物質で、細かい砂の群は白のコントラストが弱くグレーに見える。一方、画面下左端の石は、濃い白色で示されている。画面下中央の石灰様の物質は、やや白が薄いことがわかる。画面下右端の貝殻は、やや白が薄い

ことに加え、貝殻特有の縞模様の線が確認できる。材質により X 線の透過性が異なるため、X 線透過像により、ある程度の材質を見分けることができた。

図 8-5-13 分類（4 種）後の壁材の X 線透過像

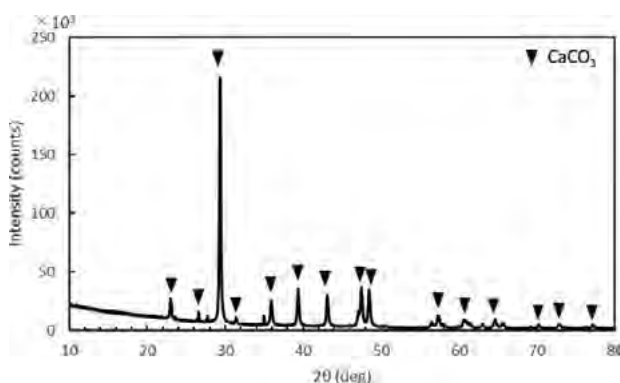
白色の石灰様の壁材資料について、X 線回折分析を行い、得られた XRD パターンを図 8-5-17 に示す。鋭いピークが確認できたことから結晶質であることがわかる。大部分のピークが炭酸カルシウム ( $\text{CaCO}_3$ ) の回折ピーク

と一致したため、本材料は  $\text{CaCO}_3$  であることが示された。

図 8-5-17 壁材に含まれる白色石灰様物質の XRD パターン

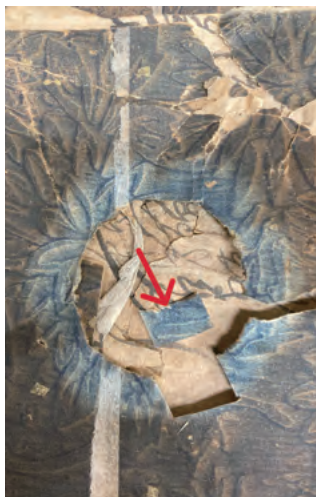
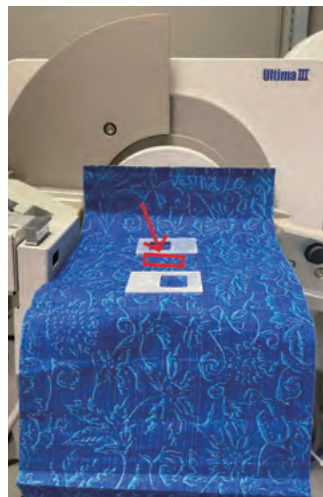
56. (図 8-5-1) XRD 測定資料と測定箇所  
左：紙資料①（旧襖紙），右：紙資料②（藍色紙）

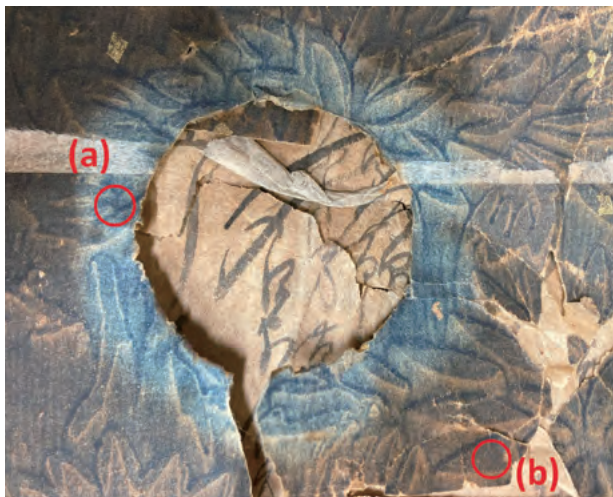
57. (図 8-5-2) 資料①の分析試料採取箇所  
(a) 青色箇所(引手金具に覆われていた箇所), (b) 茶色箇所(変褪色した箇所)

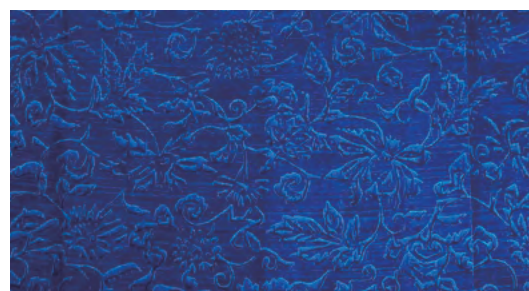
59. 修理前ゲンカン襖下に残っていた紙 2 種

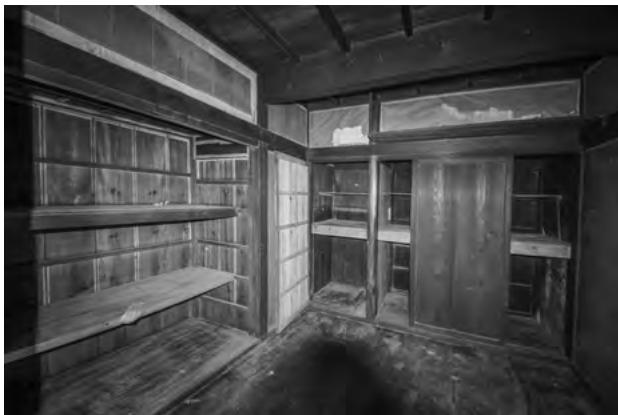
70. 主屋 修理前 ヨジョウハン

ヨジョウハンの襖は、使用頻度や外光・温室度変化の影響がへややナンドと比べ少なかった為か、破損や変色が少なかったものの、表面の塵埃の付着が著しかった。

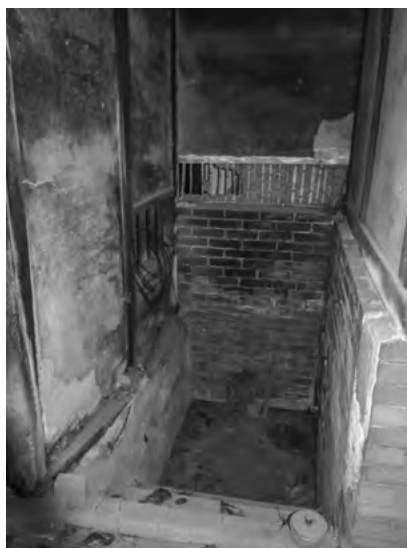
87. 風呂場 修理前 焚口

焚口の煉瓦積は、背面側が沈下したため亀裂が生じていたが、本工事では亀裂を埋めるにとどめ、積直しは行わず、背面の解体した旧煉瓦を転用して、補修した。焚口の金物が錆びて破損していたため、新たに鋳物の焚口と取替えた。(図 7-2-18)

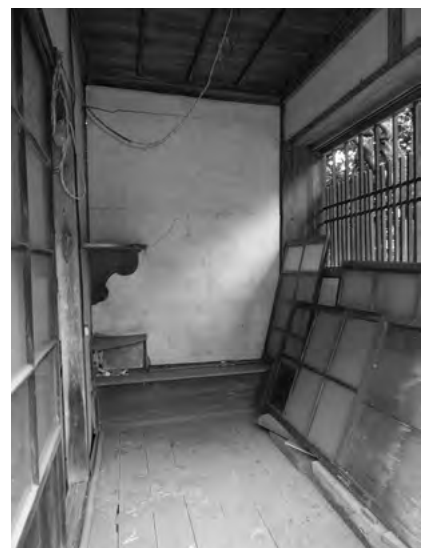
88. 風呂場 修理前 脱衣室

脱衣室の棚は、下棧に腐れが生じていたため取替え、棚板の吸付棧が虫害により破損していたため新規材にて取替えて、棚板は節穴を裏当て補修した。
