【資料5】

増尾4丁目付近のマンホールから
汚水があふれる事故が発生した件
について

令和5年2月17日
上下水道局下水道工務課

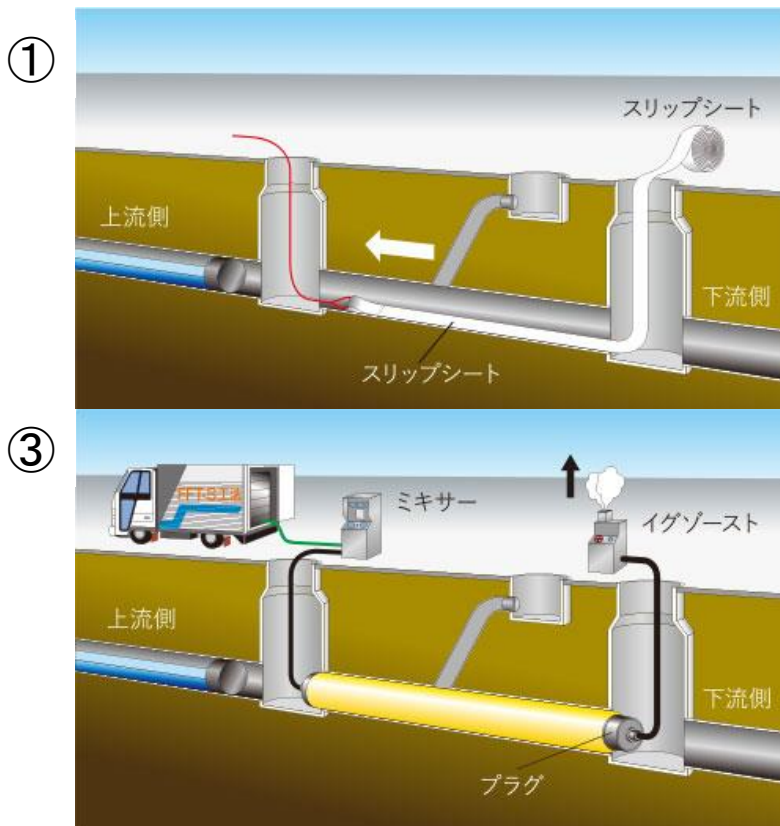
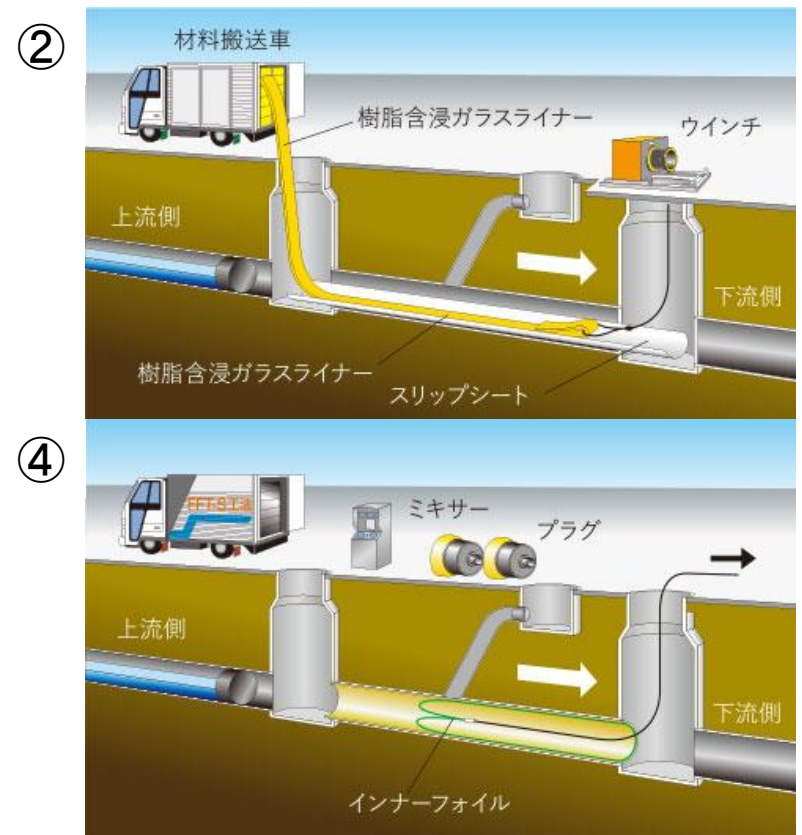
〈参考〉 採用した工法：管更生工法（形成・反転工法）
工法名：FFT-S工法

既設管内側に更生材を入れ、熱で硬化させて、管を補強する工法

既設管内の工事のため、管内を洗浄する前に仮排水工（水替え工）を行い、止水した後に作業をする必要がある。
