## 柏市立田中小学校校舎長寿命化改良工事

## ■基本方針

## ■整備内容

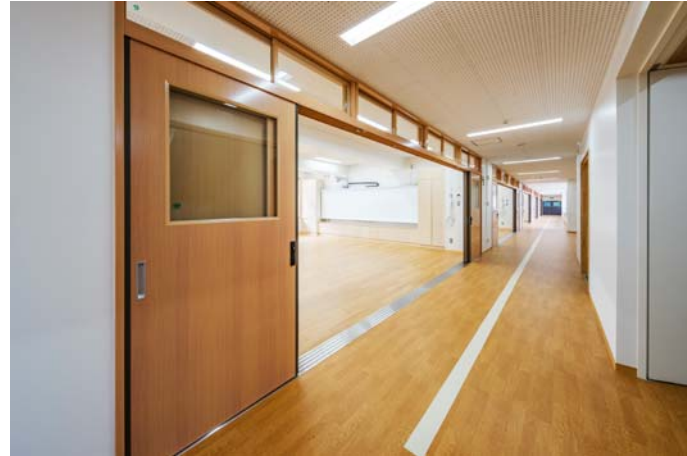
普通教室 廊下間仕切建具開けたシーン

- ・特別教室を第一校舎へ整備するため、第二・第三校舎は普通教室として整備を行いました。
- ・グループ学習等に対応するため、壁面3面ホワイトボードを設置しました。
- ・教室内は廊下からの見通しを確保し、死角ができないように配慮しました。
- ・教室内の収納を充実させました。

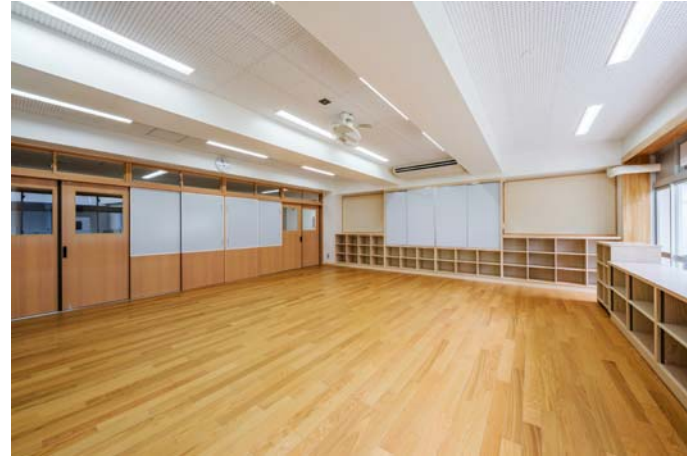
普通教室 廊下間仕切建具閉じたシーン

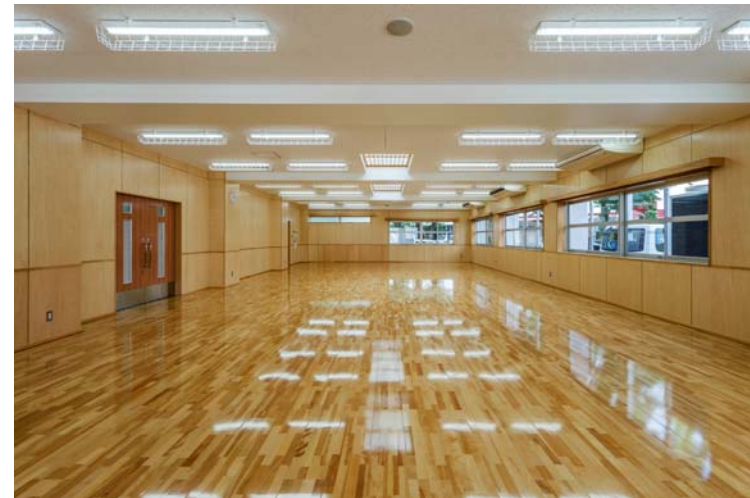
多目的室

- ・第一校舎に給食室の整備を行ったため、旧給食棟を多目的棟として整備を行いました。
- ・児童数の増加に伴う、体育授業での利用や、学年集会、生活科の授業など多目的に使用可能な建物として整備を行いました。
