## 3 報告

## (ア) 布瀬香取鳥見神社鴨獺記念碑

## 1 布瀬香取鳥見神社鴨獣記念碑

# 工事写真（布瀬香取鳥見神社 鴨獵記念碑）

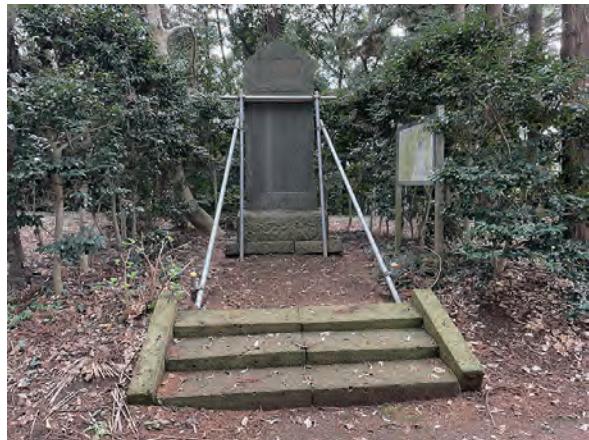
工事前全景

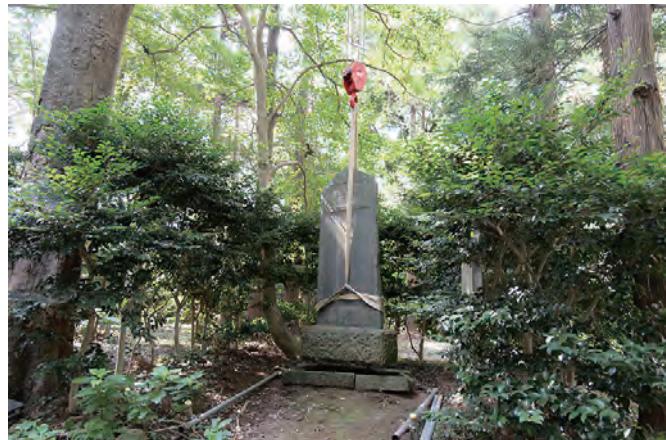
石碑移動作業状況

記念碑をクレーンで持ち上げ脇に仮置きし、コンクリートの基礎を打設する。

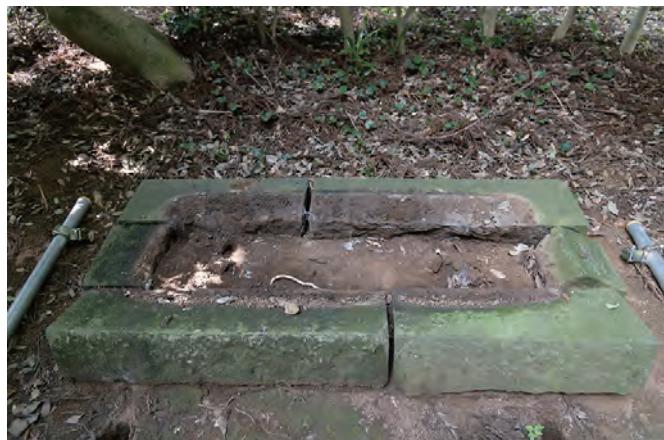
礎石配置状況

コンクリートの基礎は、地表面から見えないようにし、掘削で出した土は周囲に埋め戻し水平にならす。また、台石の形状や配置、台石を撤去した後の地面がつき固められた様子も記録を行った方がよいとご意見をいただいたため、写真撮影及び図面を作成し記録した。

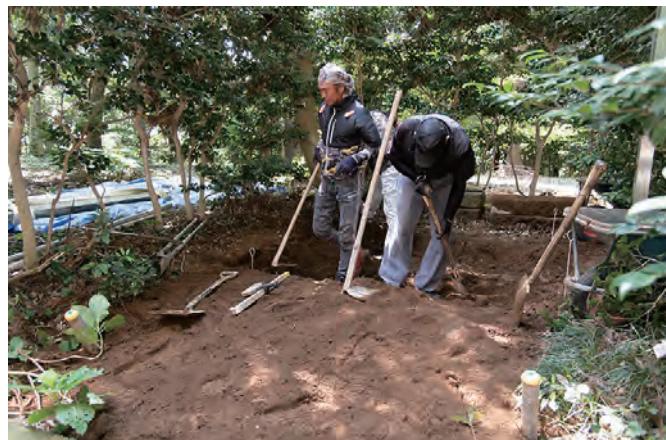
基礎掘削作業状況

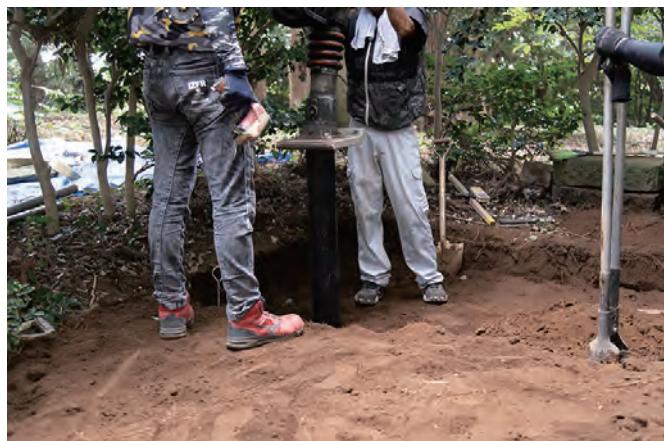
杭打設作業状況

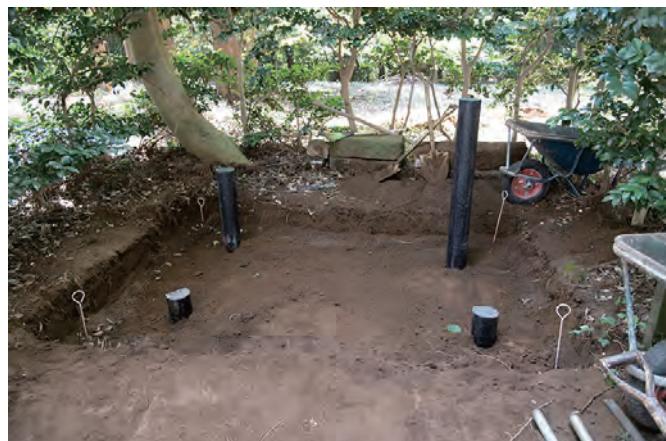
掘削・杭打設作業後全景

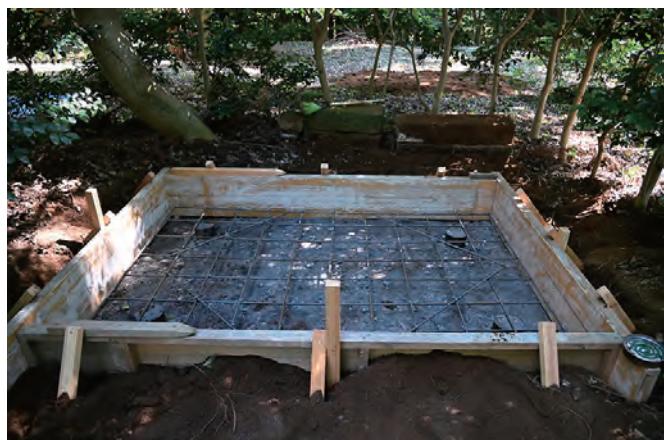
コンクリート型枠設置状況

コンクリートの基礎は長さ 3m × 幅 2m で、地表面から基礎が見えないよう、台石の半ばまで土で埋め戻す。

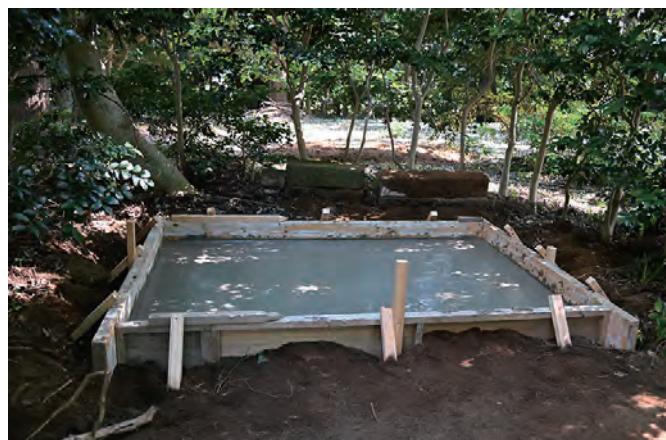
コンクリート流し込み後状況

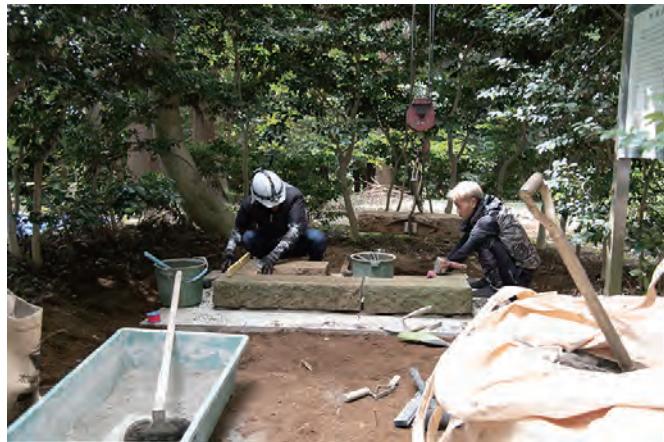
礎石復元作業状況

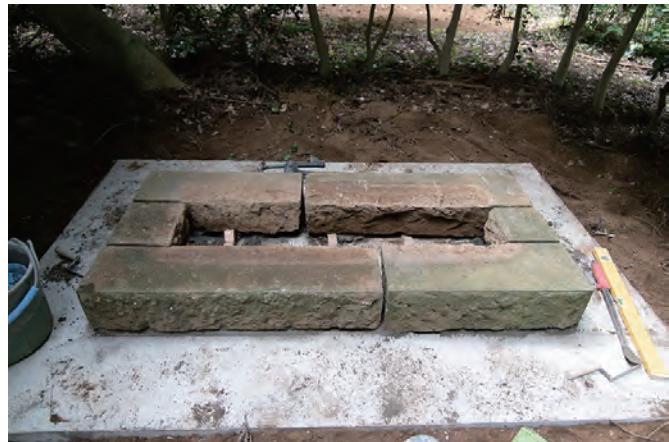
礎石復元作業後全景

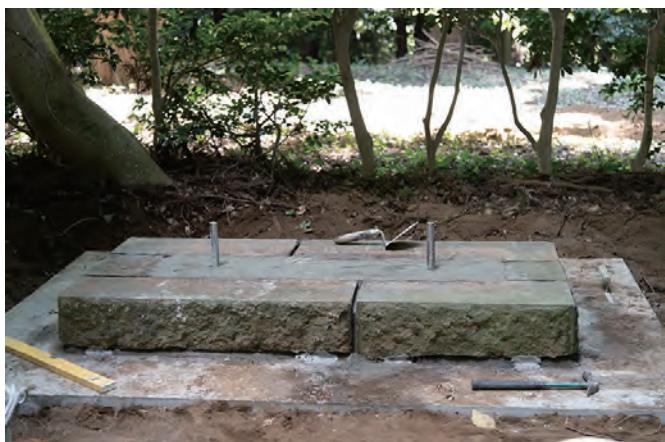
アンカーボルト設置作業後全景

また、石碑の倒壊防止のため、基礎にアンカーボルトを 2 本設置し、礎石内側に入れたモルタルとつなぐ。

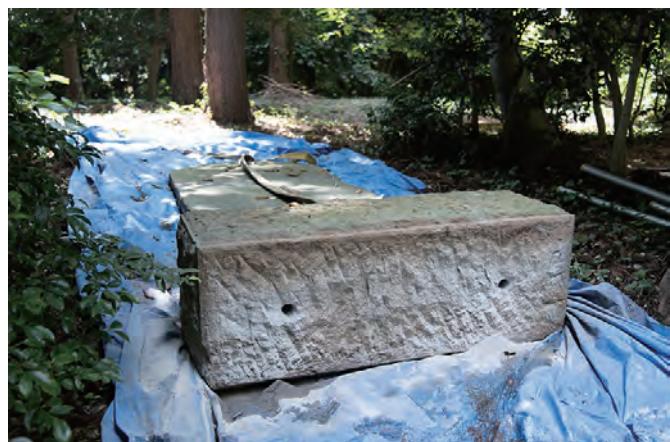
石碑穿孔状況

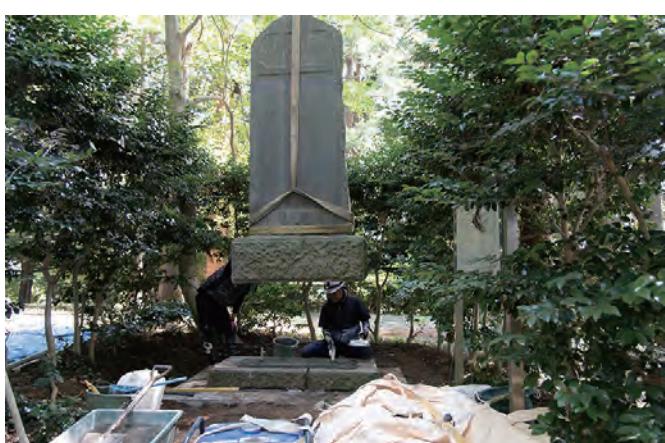
石碑移動作業状況

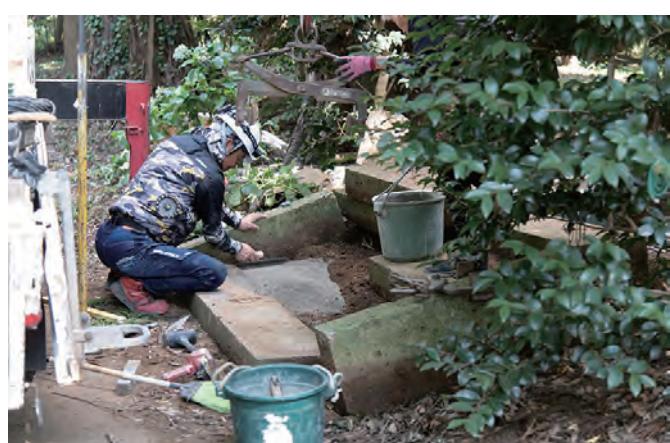
石段復元修理作業状況

記念碑の前面にある石段に傾きがみられるため、解体後にモルタルで高さを調整し、組み直しを行う。

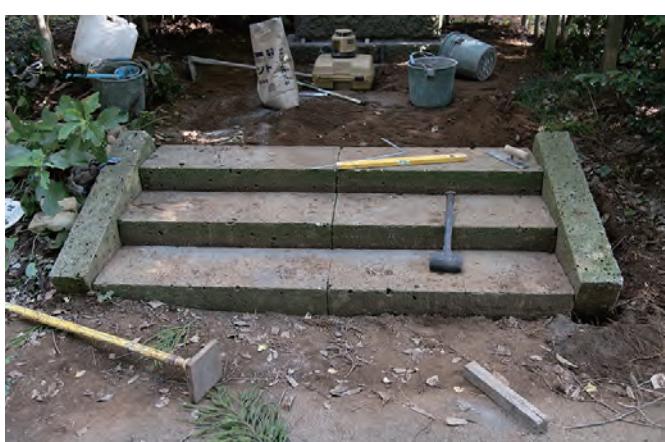
石段復元修理作業後全景

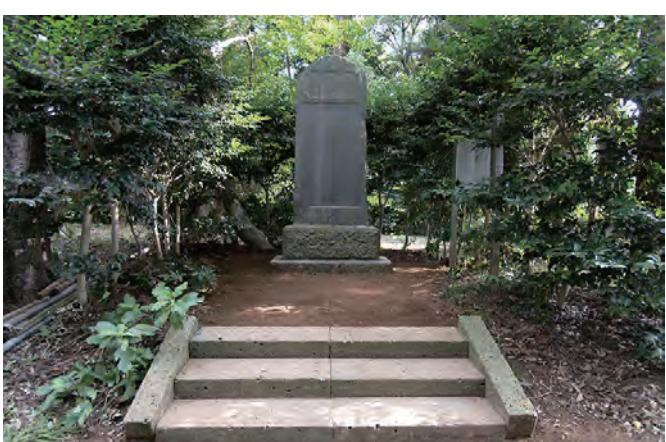
工事完了後全景
