「被災した住宅の応急修理」証拠写真代替資料

| 災害名 | 令和 8 年 8 月千葉豪雨 | | | | |
| 修理物件 | 〇〇 〇〇邸（住所： ） | | | | |

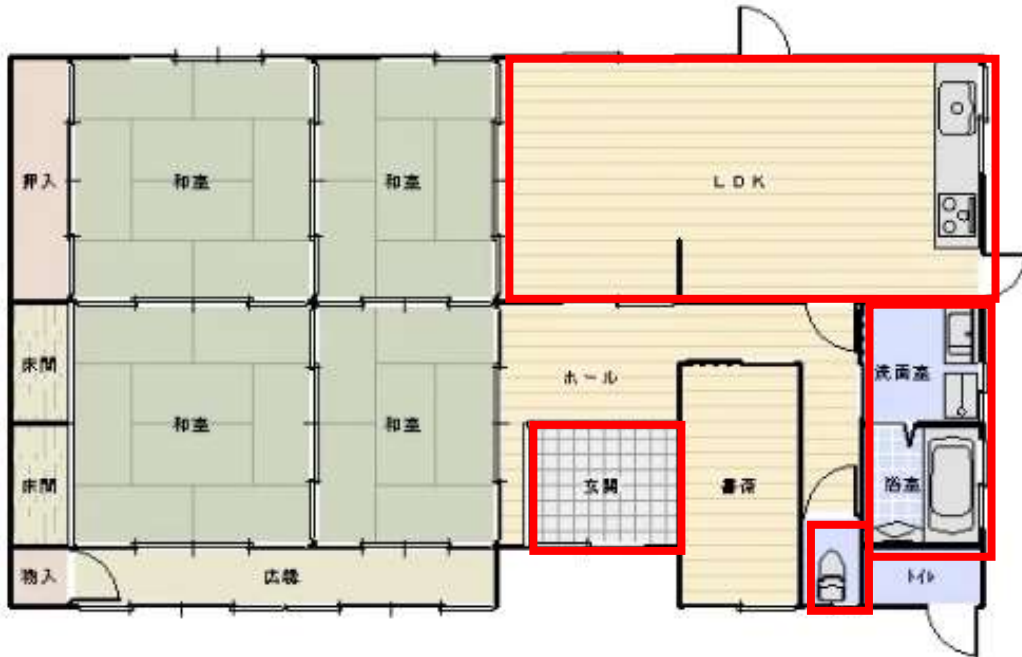
〇〇 〇〇邸図面（１階）  
※損傷箇所が判るようにすること

| (修理箇所) | (破損状況説明) | |
|---|---|---|
| LDK<br>(16帖相当) | 床上浸水により、根太が腐食、床・壁の断熱材が吸水し脱落。フローリング下地板の腐食、床板に反り、壁板の腐食、カビの発生<br>交換する必要がある。 | |
| (破損材料)<br>・根太：〇〇箇所が腐食<br>・断熱材（床）：吸水により脱落<br>・床下地材：腐食により交換<br>・フローリング材：反りにより交換<br><br>・壁板：腐食・カビにより交換<br>・断熱材（壁）：吸水による脱落<br>・巾木：カビの発生 | | (交換材料)<br>・根太：ヒノキ材で交換<br>・断熱材（床）：グラスウールに交換<br>・床下地材：木下地〇mmで敷込<br>・フローリング材：ヒノキ無垢材で対応<br>・壁板：ヒノキ材で補修<br>・断熱材（壁）：グラスウールに交換<br>・巾木：ヒノキ材に交換 |

| (修理箇所)<br>玄関<br>(収納は対象外) | (破損状況説明)<br>玄関タイルの割れ、モルタルの亀裂、巾木・見切りの<br>損傷、玄関ドア破損交換 |
| (破損材料)<br>玄関タイル：破損<br>モルタル：亀裂<br>巾木・見切り：破損<br>玄関ドア：破損<br>(メーカー、品番) | (交換材料)<br>玄関タイルの交換<br>モルタル亀裂：コーキング材充填<br>巾木・見切り：ヒノキ材で補修<br>玄関ドア：同等品に交換<br>(メーカー、品番) |
