# 柏保育園

測定日：平成28年11月21日

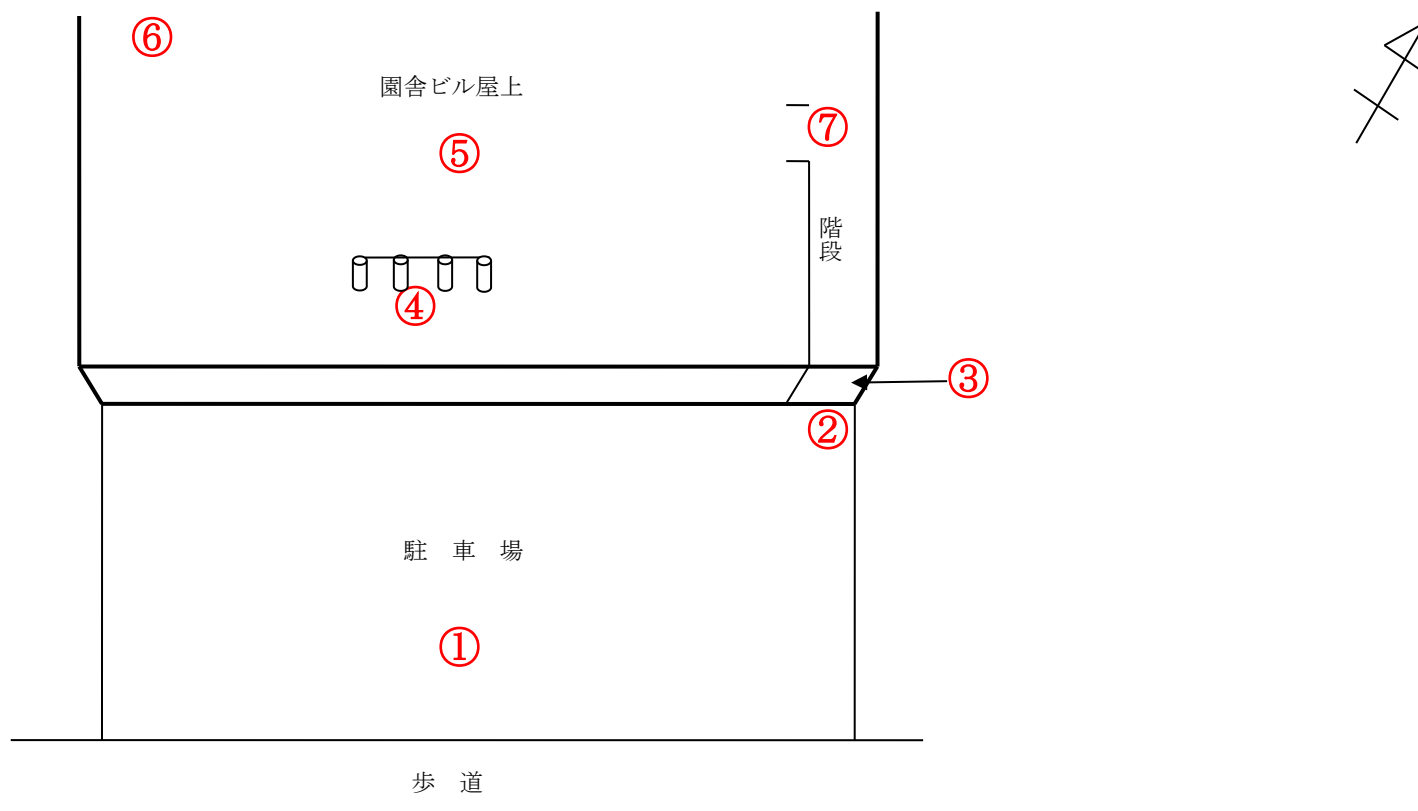
| 測定箇所 | | 100 cm | 50 cm | 5 cm | 測定箇所 | | 100 cm | 50 cm | 5 cm |
| ① | 駐車場の中央 | 0.072 | 0.073 | 0.069 | ⑥ | 排水溝付近 | 0.076 | 0.076 | 0.076 |
| ② | 階段の一番下 | 0.068 | 0.068 | 0.048 | ⑦ | 屋上の階段の一番上(踊り場) | 0.050 | 0.062 | 0.073 |
| ③ | 階段途中(踊り場) | 0.081 | 0.089 | 0.092 | | | | | |
| ④ | 向いマンション駐車場側 | 0.090 | 0.090 | 0.076 | | | | | |
| ⑤ | 屋上の中心 | 0.043 | 0.043 | 0.048 | | | | | |
