おお田保育園

測定日：平成25年7月2日

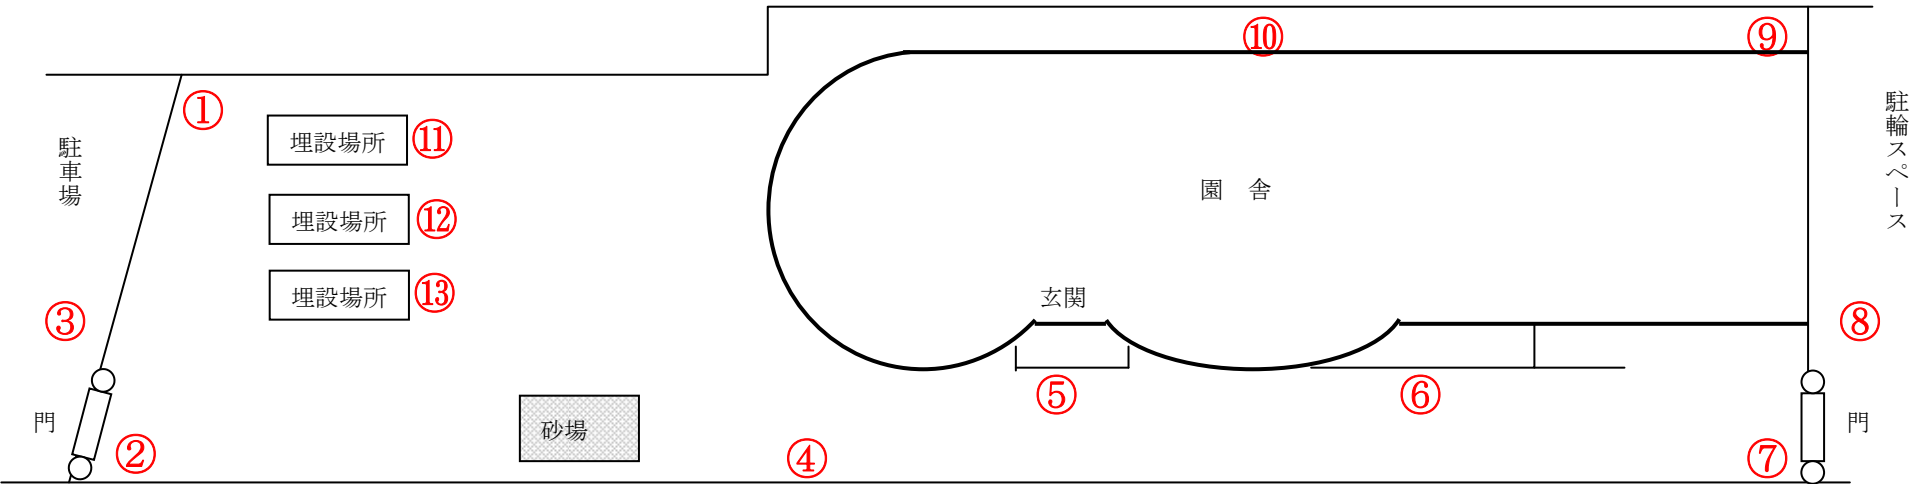
(単位：マイクロシーベルト/時)

| 測定箇所 | | 100 cm | 50 cm | 5 cm | 測定箇所 | | 100 cm | 50 cm | 5 cm |
| ① | 大型遊具脇 | 0.084 | 0.089 | 0.083 | ⑧ | 東側駐車場 | 0.098 | 0.117 | 0.080 |
| ② | 西門 | 0.101 | 0.085 | 0.112 | ⑨ | 非常すべり台下 | 0.077 | 0.094 | 0.131 |
| ③ | 西側駐車場 | 0.063 | 0.057 | 0.049 | ⑩ | 園舎裏中央 | 0.096 | 0.106 | 0.189 |
| ④ | ぶらんこ脇 | 0.076 | 0.086 | 0.086 | ⑪ | 表土等埋設場所 | 0.082 | 0.077 | 0.075 |
| ⑤ | 来客玄関 | 0.064 | 0.057 | 0.068 | ⑫ | 表土等埋設場所 | 0.094 | 0.105 | 0.084 |
| ⑥ | 園児玄関 | 0.096 | 0.083 | 0.132 | ⑬ | 表土等埋設場所 | 0.076 | 0.072 | 0.086 |
| ⑦ | 東門 | 0.086 | 0.085 | 0.062 | | | | | |
