【放射線量マップ】沼南体育館

測定日:平成23年11月20日

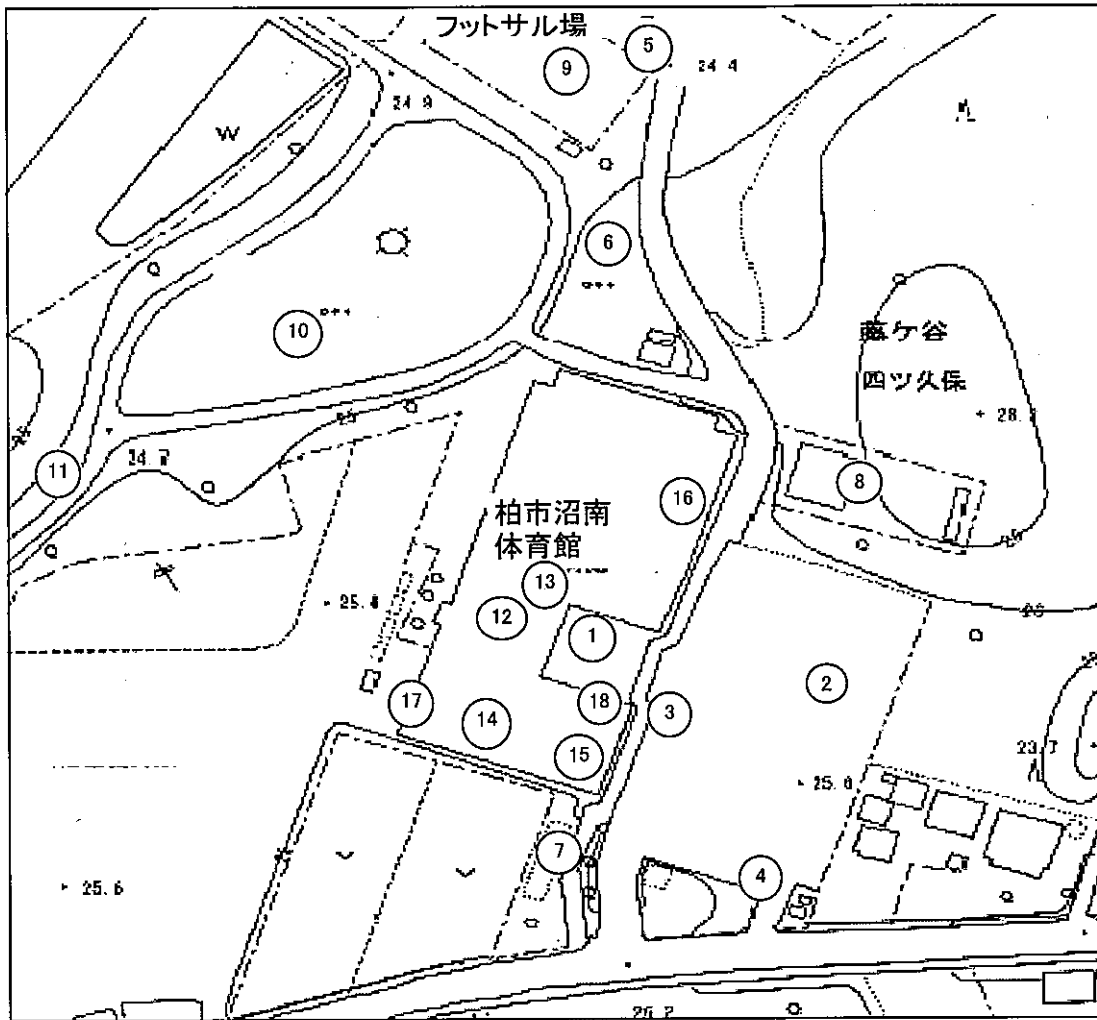
(単位:マイクロシーベルト/毎時)

| 測定箇所 | 形状 | 100cm | 50cm | 5cm |
| ① 正面入口 | アスファルト | 0.188 | 0.230 | 0.247 |
| ② 第1駐車場 | アスファルト | 0.218 | 0.255 | 0.269 |
| ③ 第1駐車場U字溝横 | アスファルト | 0.251 | 0.286 | 0.397 |
| ④ 第1駐車場植栽 | 土 | 0.234 | 0.260 | 0.292 |
| ⑤ 第2駐車場砂利 | 砂利 | 0.236 | 0.267 | 0.236 |
| ⑥ 第2駐車場植栽 | 土 | 0.285 | 0.283 | 0.333 |
| ⑦ 駐輪場 | アスファルト | 0.212 | 0.244 | 0.289 |
| ⑧ 弓道場 | 室内 | 0.178 | 0.198 | 0.143 |
| ⑨ フットサル場 | 人工芝 | 0.264 | 0.285 | 0.346 |
| ⑩ 健康広場 | 芝 | 0.326 | 0.338 | 0.395 |
| ⑪ 健康広場外周 | 土 | 0.321 | 0.363 | 0.435 |
| ⑫ 屋上U字溝横 | アスファルト | 0.233 | 0.322 | 0.608 |
| ⑬ 1階ロビー床 | 室内 | 0.077 | 0.073 | 0.077 |
| ⑭ 柔道場 | 室内 | 0.060 | 0.085 | 0.050 |
| ⑮ 剣道場 | 室内 | 0.083 | 0.082 | 0.076 |
| ⑯ アリーナ | 室内 | 0.073 | 0.081 | 0.051 |
| ⑰ 研修室 | 室内 | 0.087 | 0.083 | 0.066 |
| ⑱ トレーニング室 | 室内 | 0.078 | 0.073 | 0.075 |
