除染後放射線量マップ【田中北小学校】

○除染前測定日：平成23年10月31日

○除染後測定日：平成24年4月25日，6月11日

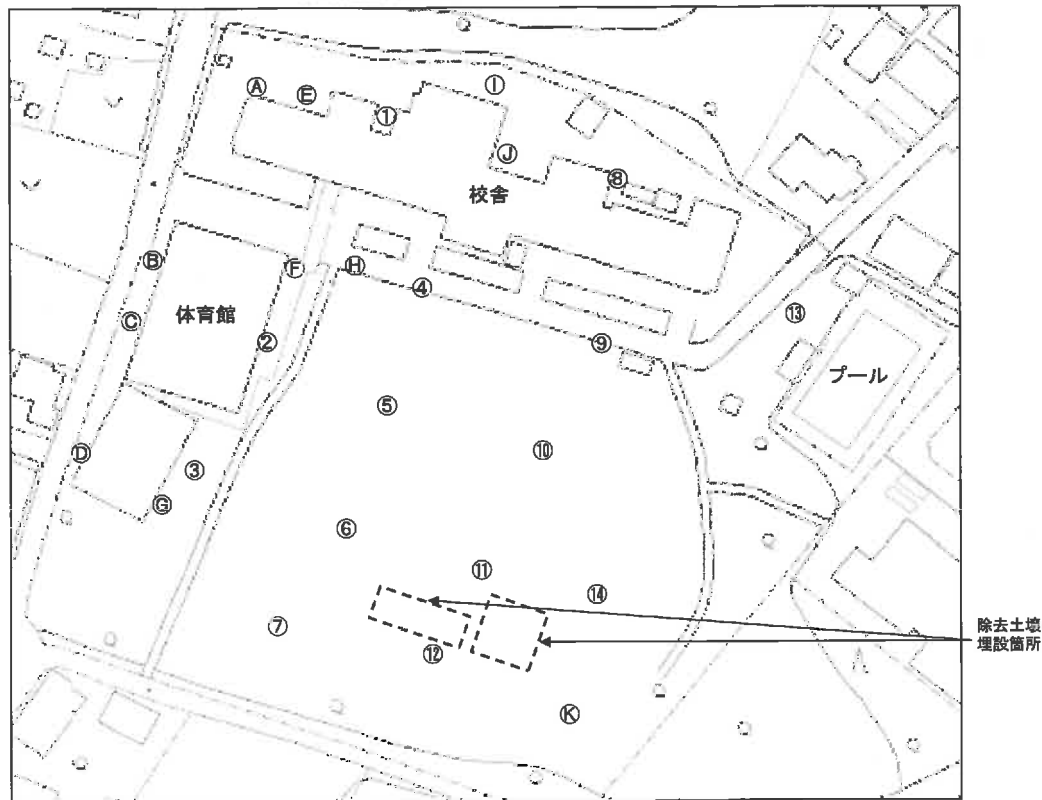
※田中北小学校の除染工事は、実証作業として行ったため、除染前の測定は5cmのみ測定しています。

| 測定箇所 | | | ※1環境省基準 | | | | ※2柏市目標 | |
|---|---|---|---|---|---|---|---|---|
| 平均 | | | - | 0.096 | - | 0.100 | 0.347 | 0.097 |

局所的な柏市の目標値超過箇所
