# 北花崎第二公園

## 放射線量マップ

平成24年11月22日除染実施済

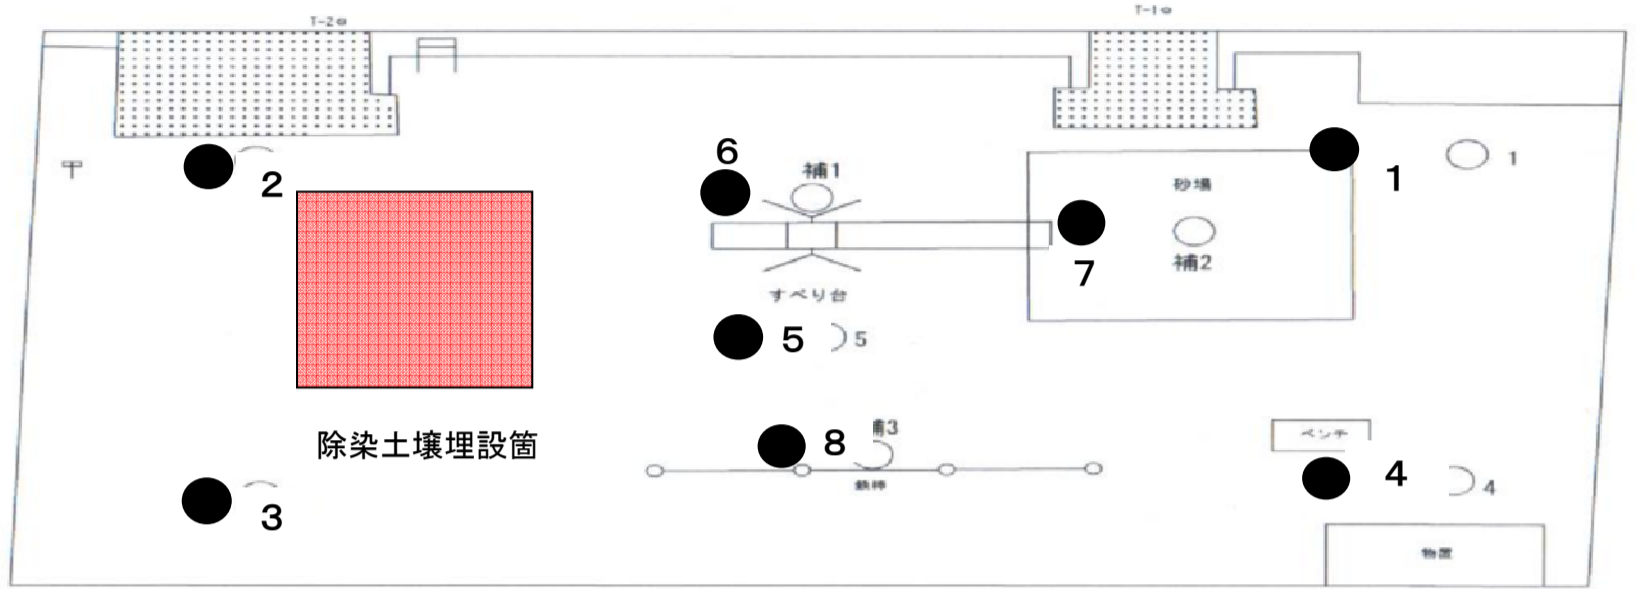
測定日(除染工事前)	平成24年11月 2日	天候:晴れ
測定日(除染工事後)	平成24年11月22日	天候:曇り

番号	測定箇所	高さ	測定値(工事前)	測定値(工事後)	番号	測定箇所	高さ	測定値(工事前)	測定値(工事後)
①	基準点	100cm	0.213	0.104	⑤	基準点	100cm	0.302	0.089
		50cm	0.252	0.120			50cm	0.318	0.104
		5cm	0.294	0.113			5cm	0.374	0.096
②	入口	100cm	0.293	0.106	⑥	滑り台 (補足点)	100cm	0.229	0.096
		50cm	0.363	0.096			50cm	0.255	0.093
		5cm	0.505	0.112			5cm	0.267	0.100
③	基準点	100cm	0.239	0.106	⑦	砂場 (補足点)	100cm	0.205	0.096
		50cm	0.301	0.095			50cm	0.214	0.106
		5cm	0.310	0.098			5cm	0.168	0.092
④	基準点	100cm	0.216	0.113	⑧	鉄棒 (補足点)	100cm	0.277	0.096
		50cm	0.239	0.123			50cm	0.347	0.102
		5cm	0.307	0.117			5cm	0.515	0.100

毎時マイクロシーベルト
