大室第一公園  
放射線量マップ

平成24年11月22日除染実施済

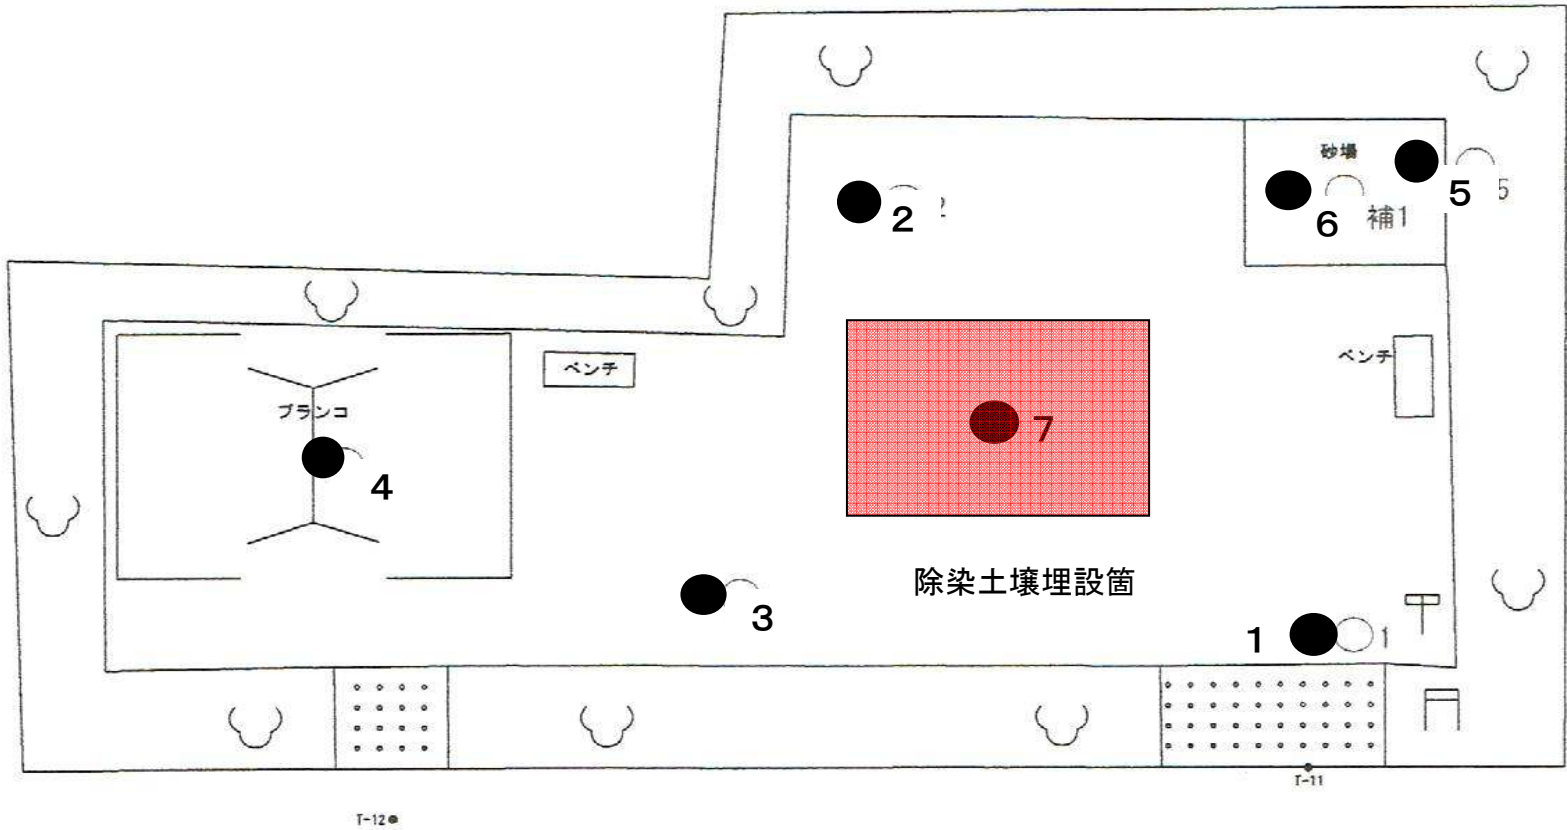
| 測定日(除染工事前) | 平成24年11月 2日 | 天候:晴れ |
| 測定日(除染工事後) | 平成24年11月22日 | 天候:曇り |

| 番号 | 測定箇所 | 高さ | 測定値(工事前) | 測定値(工事後) | 番号 | 測定箇所 | 高さ | 測定値(工事前) | 測定値(工事後) |
| ① | 入口 | 100cm | 0.203 | 0.128 | ⑤ | 緑地 | 100cm | 0.236 | 0.184 |
| | | 50cm | 0.230 | 0.120 | | | 50cm | 0.290 | 0.198 |
| | | 5cm | 0.282 | 0.105 | | | 5cm | 0.366 | 0.181 |
| ② | 基準点 | 100cm | 0.194 | 0.115 | ⑥ | 砂場<br>(補足点) | 100cm | 0.182 | 0.141 |
| | | 50cm | 0.246 | 0.124 | | | 50cm | 0.194 | 0.106 |
| | | 5cm | 0.349 | 0.100 | | | 5cm | 0.169 | 0.087 |
| ③ | 基準点 | 100cm | 0.207 | 0.115 | ⑦ | 中央部<br>(代表点)<br>(補足点) | 100cm | 0.177 | 0.101 |
| | | 50cm | 0.261 | 0.116 | | | 50cm | 0.195 | 0.089 |
| | | 5cm | 0.263 | 0.110 | | | 5cm | 0.215 | 0.088 |
| ④ | ブランコ | 100cm | 0.227 | 0.110 | | | | | |
| | | 50cm | 0.268 | 0.135 | | | | | |
| | | 5cm | 0.373 | 0.141 | | | | | |
