放射線量マップ

宿連寺第三公園

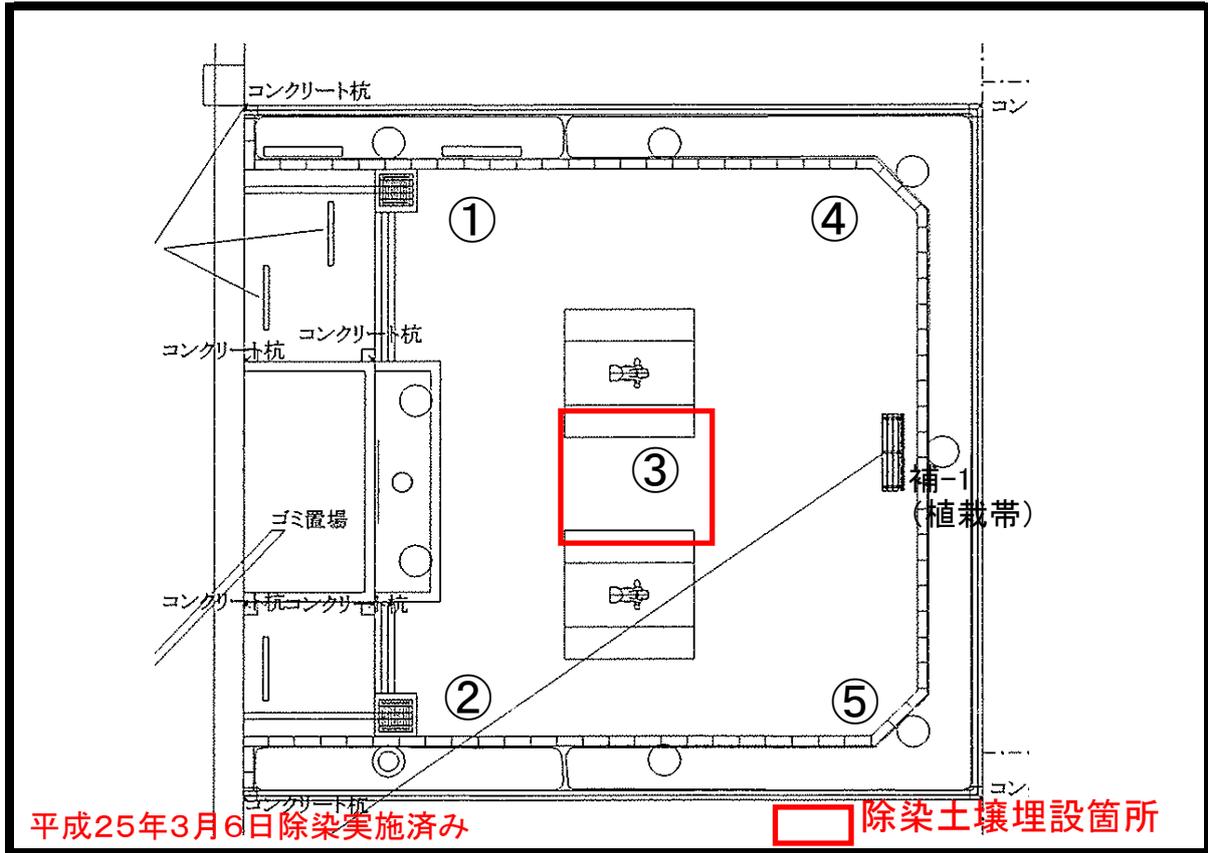
○除染前 測定日:平成24年12月27日 天気:晴

○除染後 測定日:平成25年 3月 6日 天気:晴

番号	測定箇所	高さ	除染前測定値	除染後測定値
①	角(ダスト舗装部)	100cm	0.180	0.094
		50cm	0.208	0.071
		5cm	0.245	0.074
②	角(ダスト舗装部)	100cm	0.165	0.086
		50cm	0.190	0.082
		5cm	0.230	0.080
③	中央(ダスト舗装部)	100cm	0.185	0.074
		50cm	0.199	0.056
		5cm	0.212	0.070
④	角(ダスト舗装部)	100cm	0.170	0.090
		50cm	0.181	0.067
		5cm	0.197	0.078
⑤	角(ダスト舗装部)	100cm	0.187	0.080
		50cm	0.198	0.080
		5cm	0.222	0.084
補-1	植栽帯	100cm	0.171	0.095
		50cm	0.198	0.094
		5cm	0.272	0.088
	平均	100cm	0.177	0.084
		50cm	0.195	0.071
		5cm	0.221	0.077
		100cm		
		50cm		
		5cm

単位:毎時マイクロシーベルト
