放射線量マップ

| 工事名 | 除染施設整備費その50除染田市民緑地他3箇所除染工事 | | |
| 図面名 | 八 原 子 供 の 遊 び 場 | | |

平成25年9月30日 除染済み

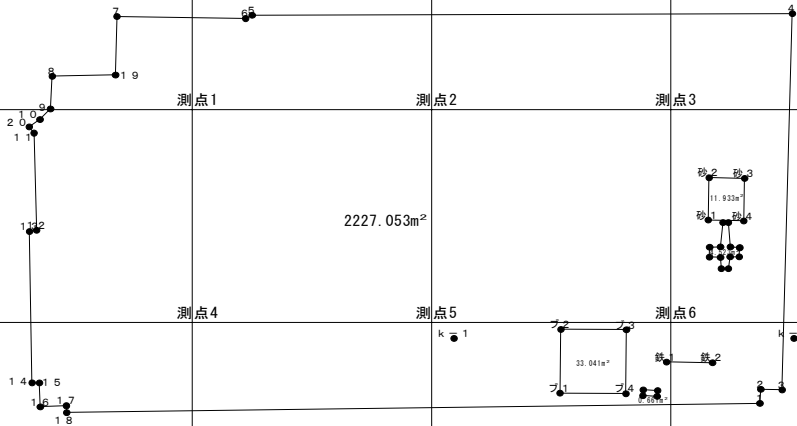
八原子供の遊び場

○除染前:平成25年8月26日 天気:晴れ  
○除染後:平成25年9月30日 天気:晴れ

単位:  $\mu$  Sv/h

| 番号 | 測定箇所 | 高さ | 除染前 | 除染後 | 番号 | 測定箇所 | 高さ | 除染前 | 除染後 | 番号 | 測定箇所 | 高さ | 除染前 | 除染後 |
| No.1 | ダスト舗装 | 100cm | 0.217 | 0.055 | No.14 | | | | | 補-1 | ブランコ | 100cm | 0.151 | 0.046 |
| No.2 | ダスト舗装 | 100cm | 0.215 | 0.050 | No.15 | | | | | 補-2 | | | | |
| No.3 | ダスト舗装 | 100cm | 0.219 | 0.059 | No.16 | | | | | 補-3 | | | | |
| No.4 | ダスト舗装 | 100cm | 0.181 | 0.039 | No.17 | | | | | 補-4 | | | | |
| No.5 | ダスト舗装 | 100cm | 0.225 | 0.034 | No.18 | | | | | 補-5 | | | | |
| No.6 | ダスト舗装 | 100cm | 0.161 | 0.046 | No.19 | | | | | 補-6 | | | | |
| No.13 | | | | | No.26 | | | | | 平均 | | 100cm | 0.196 | 0.047 |
