# 第4章 吉田家住宅

所在地：千葉県柏市花野井 868

建築時期：明治 27 年（1894）、

柏市建造物調査報告書 4

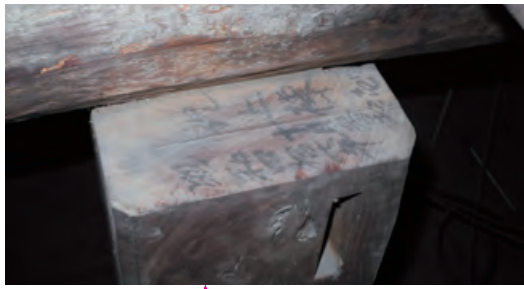
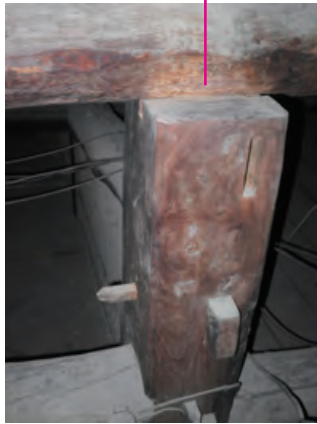
切断された第2大黒柱  
切り口の墨書

「 祝 上 棟  
十月参拾壹日  
昭和四拾七年  
」

上端を1尺切断された第2大黒柱。  
各面に使用されていない貫穴がある。

前述の札が発見された場所には、大黒柱を含め柱の上端を切り落としたものが 2 片置かれていた。札の近くにあったので、昭和 47 年の修理時に発生した部材であることが想像できた。現在の大黒柱の上端に切断された跡が見られるか確認すべく、積もった土と埃をこすって落としたり、墨書が現れ「祝上棟 昭和四拾七年十月参拾壹日」と書かれていた。これで柱上端が切られたことが確実にになった。柱断片の長さ（梁に差し込まれる<sup>ほぞ</sup>柄長さを除く）は、4.5 寸（大黒柱：300 ミリ角）と 4 寸（恵比寿柱：260 ミリ角）で、新しく作られた柄の長さ 6 寸との納まりから判断するともとの柱は現況より約 1 尺高かったことがわかった。

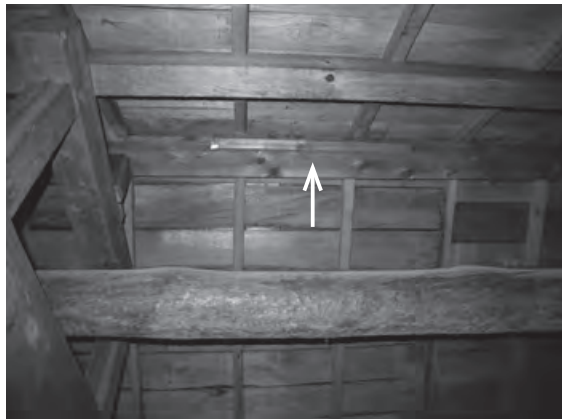
小屋組に打ち付けて残されていた幣串。  
年号など修理の詳細を示す墨書はなかった。

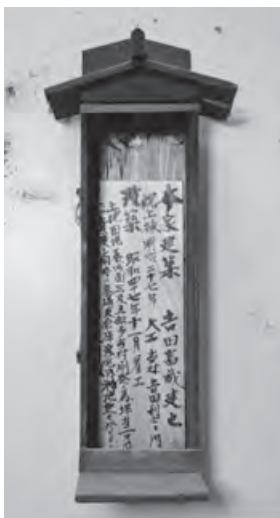
天井裏で発見された札入の木箱  
外部が煤けており、当初建築時のものと思われる。

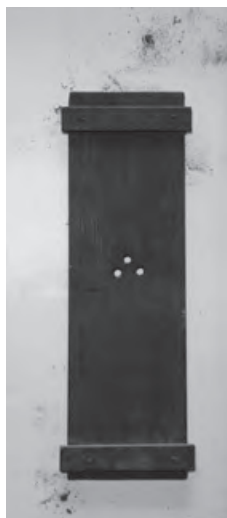
札（表）  
※ p99 の下し書き参照。

小屋裏の土間境大黒柱直上の天井に置かれた煤けた箱の中には、この工事の際に書かれた札が納められており、主屋は明治27年（1894）に建築されたとある。明治時代の史料は確認されていないものの、昭和修理の折には現存した棟札等の史料に記載された内容を、書き写したと考えられる。

この札は、寺や神社によって作成されたものではなく、内容から当時の当主吉田富蔵によるものと思われる。片面には家族の名前が記されており（原文は縦書き）、2人の子供の名前を年齢順に、次いで両親（当主の息子と嫁）、妻が並ぶ。

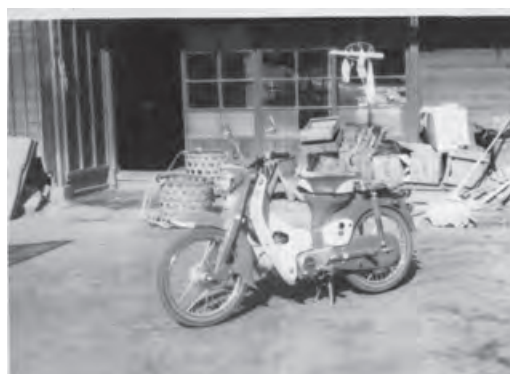
土間出入り口にはガラス戸。上手側に袖塀。  
既に上げ戸はなく、出入口の間口は拡張され  
ガラス戸に取り替えられている。

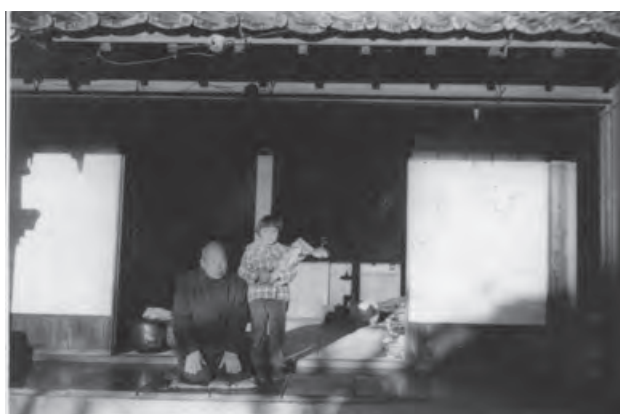
座敷前の東縁は幅広の板を並べる切目縁（きりめえん）。  
庇は栈瓦葺、縁境は障子戸、室内は畳敷き。

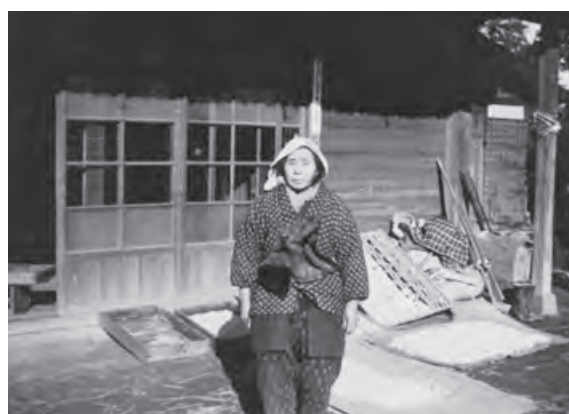
土間出入り口前で出荷前の繭を選別している。

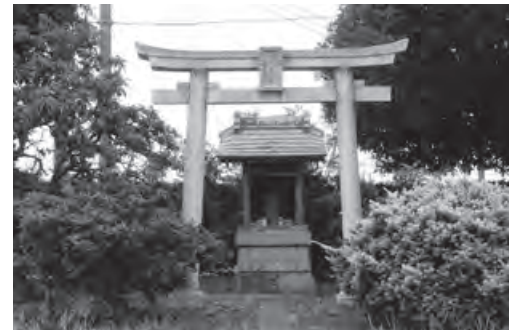
稲荷神社  
石鳥居陰刻「平成十一年二月初午建立 順一 智恵子」  
前身の鳥居は赤色であった。
